**HRAD MURÁŇ - prehľad vykonaných aktivít v roku 2014  
v rámci projektu Ministerstva kultúry SR podprogram 1.4:  
„Zapojenie nezamestnaných do obnovy kultúrneho dedičstva“**

Situácia - areál hradu - zásahy 2014

### Zrealizované činnosti v roku 2014:

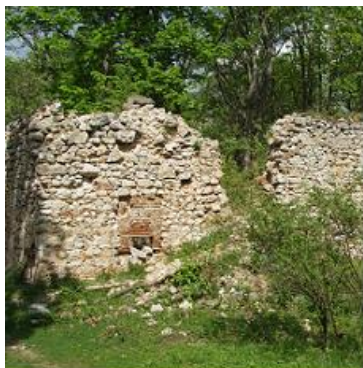
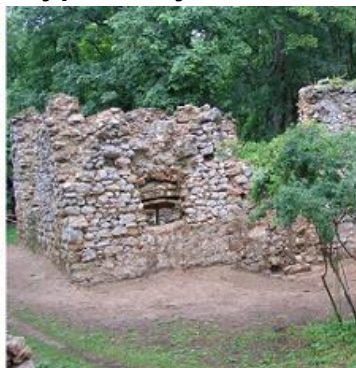
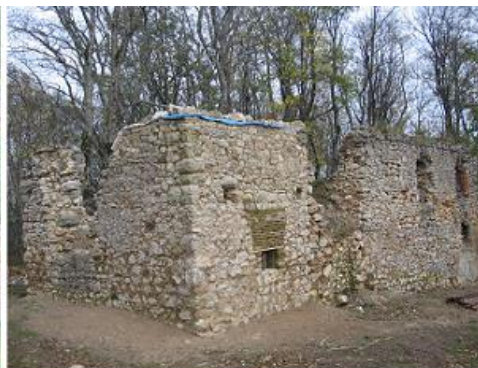
### Dom veliteľa - JZ roh mladšej prístavby – exteriér

rok 2002 - z archívu

rok 2013 - po archeológii

rok 2014 po realizácii

Priebeh prác na JZ rohu: rekonštrukcia tehlového okna, murovanie a hĺbkové škárovanie

- rekonštrukcia tehlového okna – pred zásahom bol odkonzultovaný spôsob a vzhľad rekonštrukcie a projektant s odborným garantom sa zhodli na vzhľade podľa fotografie z roku 2002.
- rekonštrukcia schodov – nebola predpísaná. Pri čistení otvoru pred zámurovkou sa našli čitateľné stopy po prahu, schodoch a špaletách bez určenia výšky dverového otvoru. Z dôvodu zachovania týchto stôp sa schody, prah a špalety zrekonštruovali a otvor sa po konzultácii s odborným garantom a projektantom zamuroval hlavne z dôvodu statickej konsolidácie nosnej steny valenej klenby.

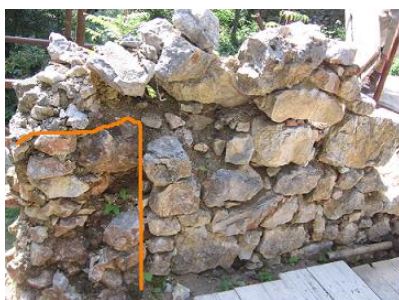
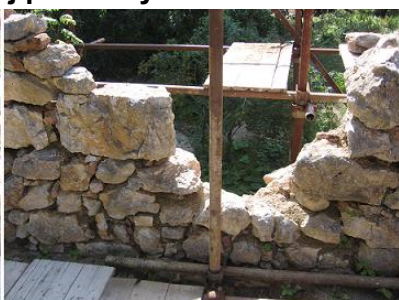
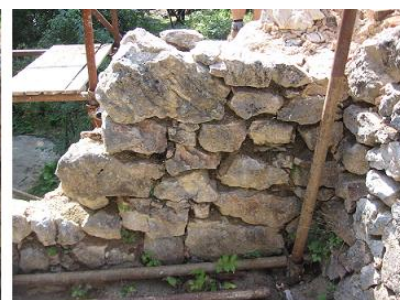
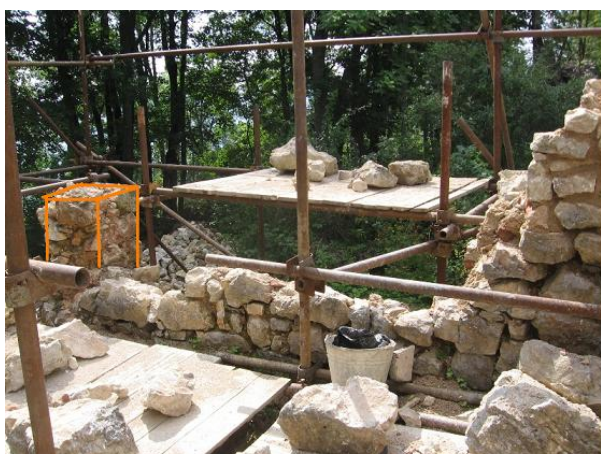
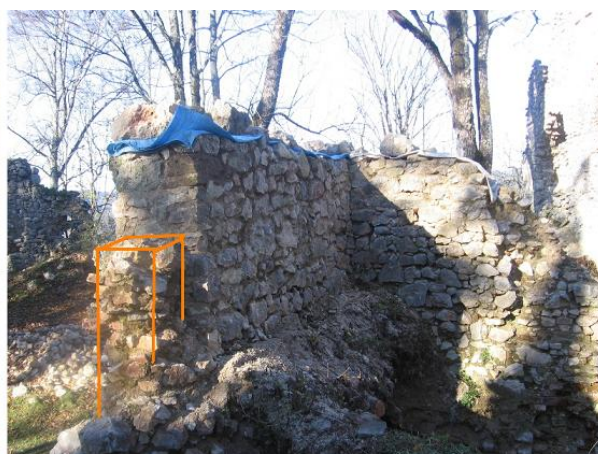
### Dom veliteľa - JZ roh mladšej prístavby - interiér

stav pred rozoberaním uvoľneného muriva

stav po rozobratí uvoľneného muriva

stav po realizácii v roku 2014

Oranžovou farbou je označená konštrukcia staršej stavebnej etapy objektu, ktorá bude pri ďalšej obnove odlíšená primurovaním bez previazania muriva.

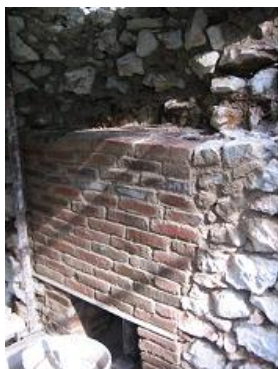
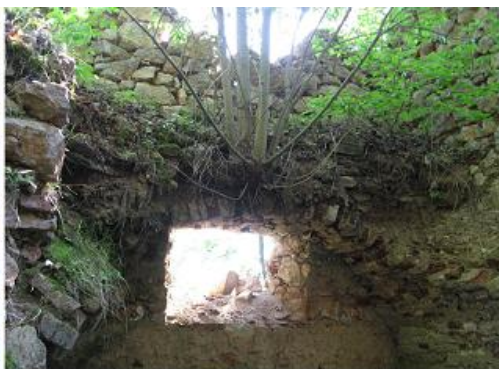
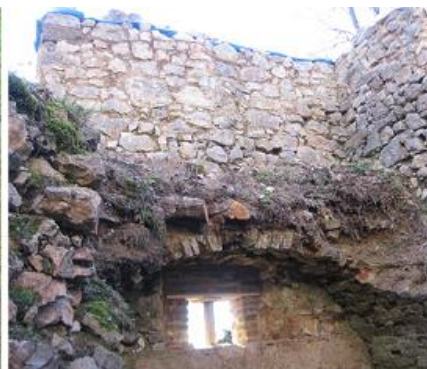
počas zásahu - exteriér

pred zásahom - interiér

po zásahu - interiér

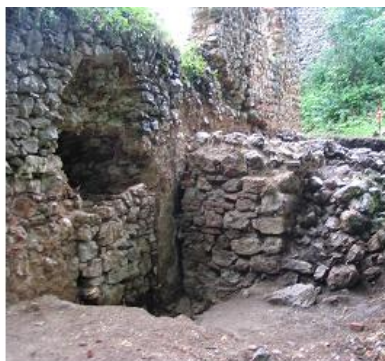
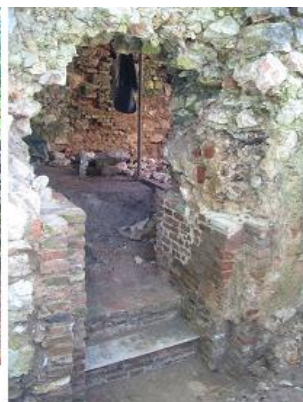
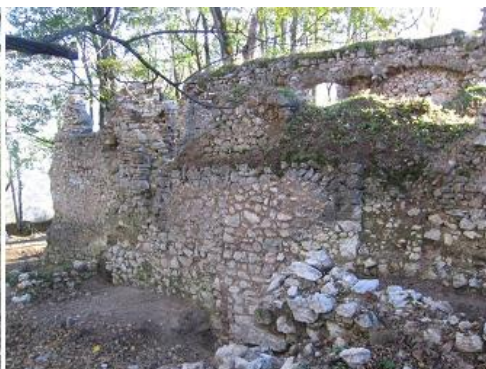
**Dom veliteľa - SV stena - exteriér**

otvor pre zásahom, murivo uvoľnené a prerastené koreňmi

po rekonštrukcii špaliet, prahu a schodov, otvor zamurovaný podľa PD

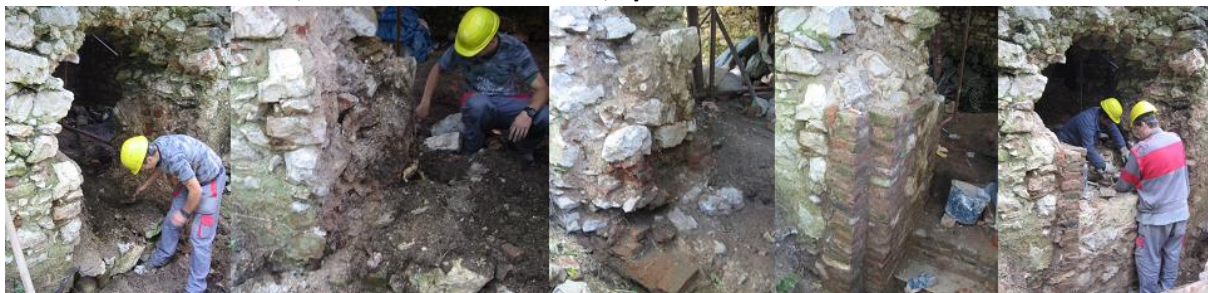
**Priebeh čistenia otvoru, rekonštrukcie schodov, špaliet a zamurovávania otvoru**

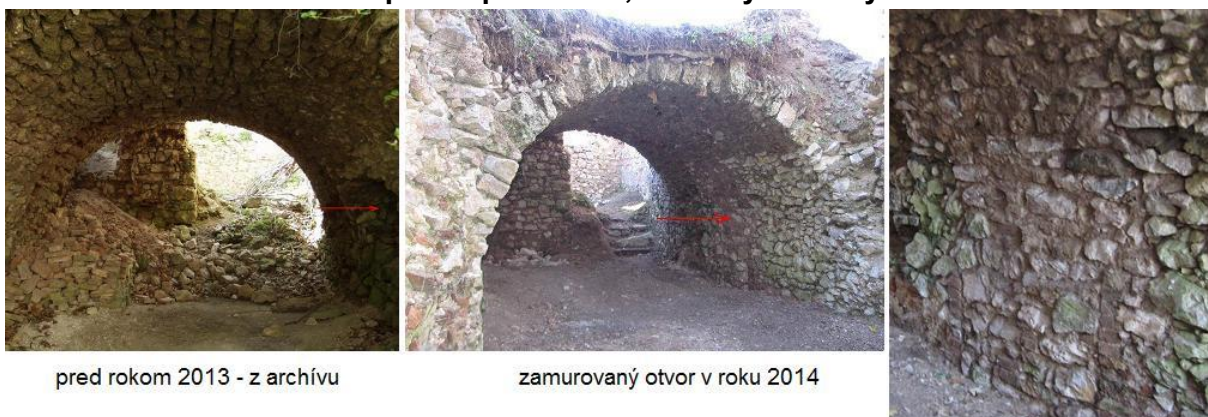
**Dom veliteľa interiér – stav pred a po zásahu, detail výmurovky**

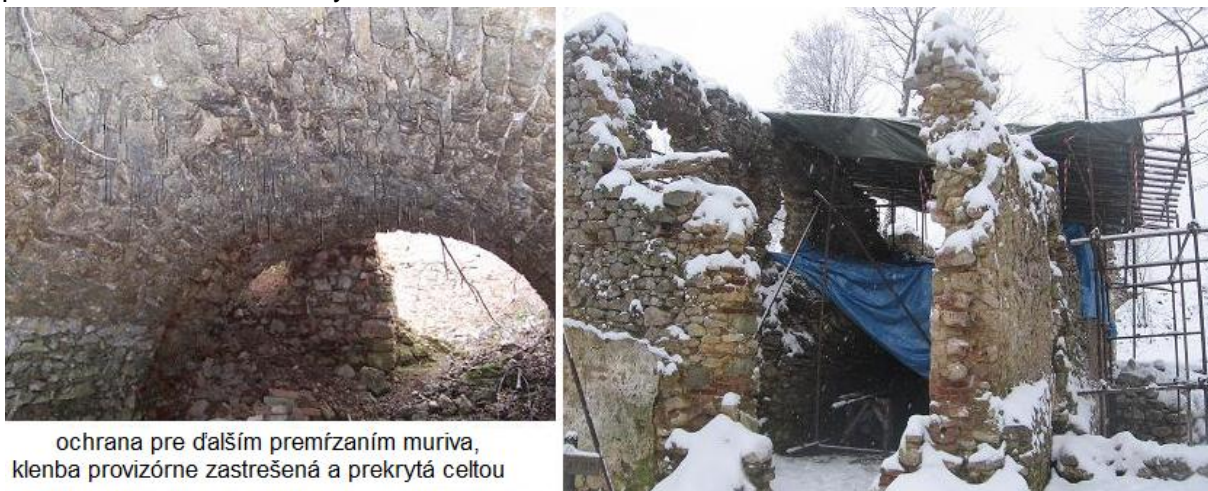
**Provizórne zastrešenie klenby v Dome veliteľa – ochrana pred zatekaním vody a ďalším premfzaním muriva klenby**

**Lešenie** (cca 170 m<sup>2</sup>) sme mali v roku 2014 na hrade v zloženom stave - vonkajšia hradba Protitureckého bastiónu (v plániku objekt č. 8). Po demontáži sa prenieslo do areálu hradu k jednotlivým miestam stavebných zásahov. Na záver sezóny sa opäť postavilo a nad klenbou v Dome veliteľa sme tak zabezpečili provizórne prestrešenie.

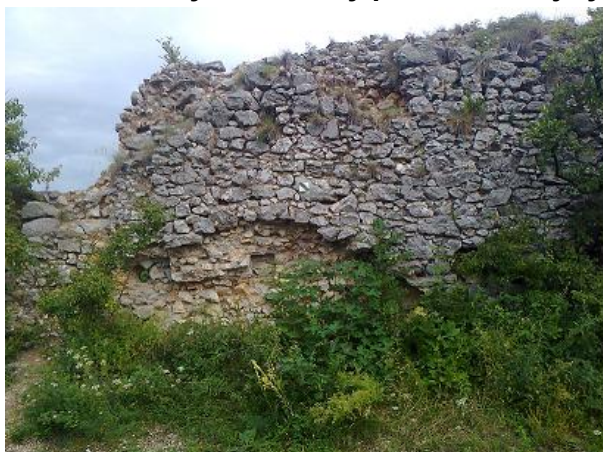
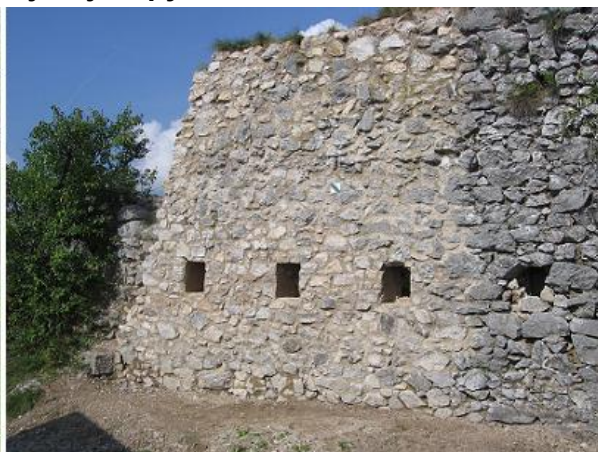
**JZ múr hradby – vnútorný plášť mladšej vývojovej etapy**

pred zásahom

po zásahu

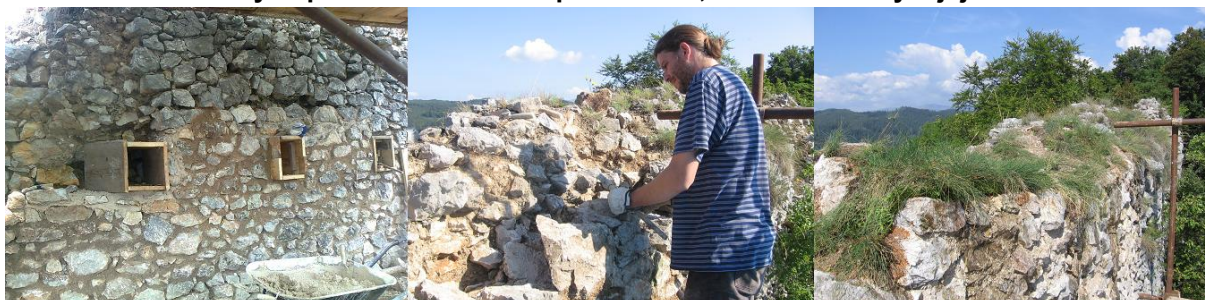
**Priebeh konzervačných prác na vnútornom plášti múru, sanácia koruny a jej zatrávenie**

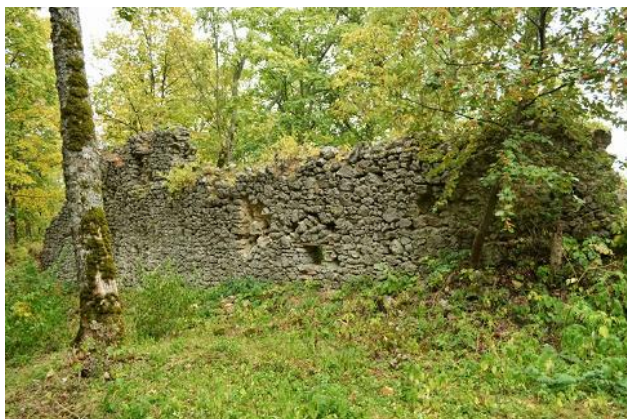
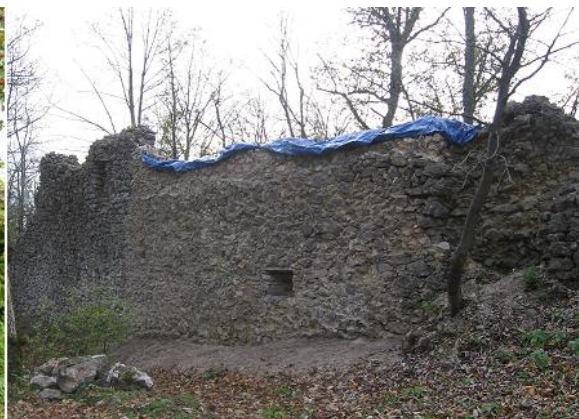
#### 4. zásah – Západný múr z vnútornej strany hradby

hradba pred zásahom

hradba po zásahu 2014

V konzervácii pravej časti múru, kde sa predpokladá prítomnosť strielne sa nemohlo pokračovať kvôli stromu chráneného druhu v zmysle vyhlášky o ochrane prírody – jarabine Hazslinszkeho. Pracovníci Správy NP Muránska planina nám až ku koncu murárskej sezóny navrhli/povolili možné zásahy do koreňového systému, preto chceme túto časť hradby obnoviť čo najskôr – zámer 2015.

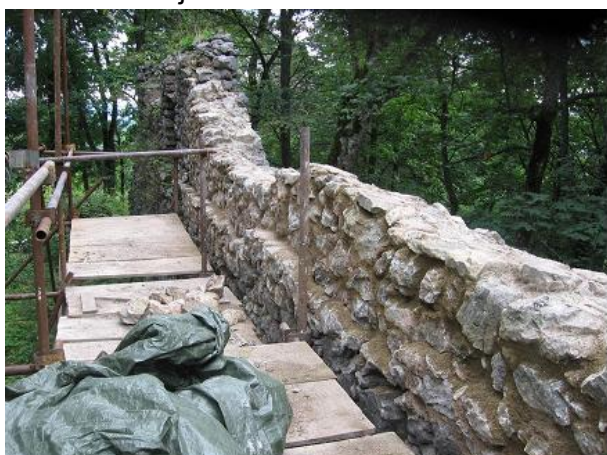
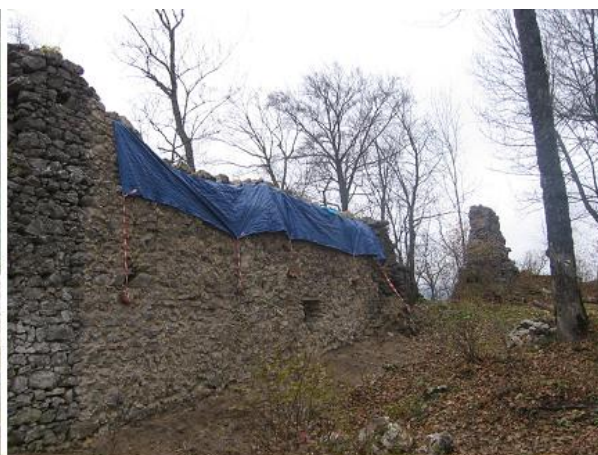
koruna múru a predprseň

prekrytie koruny a predprsne pred zimou

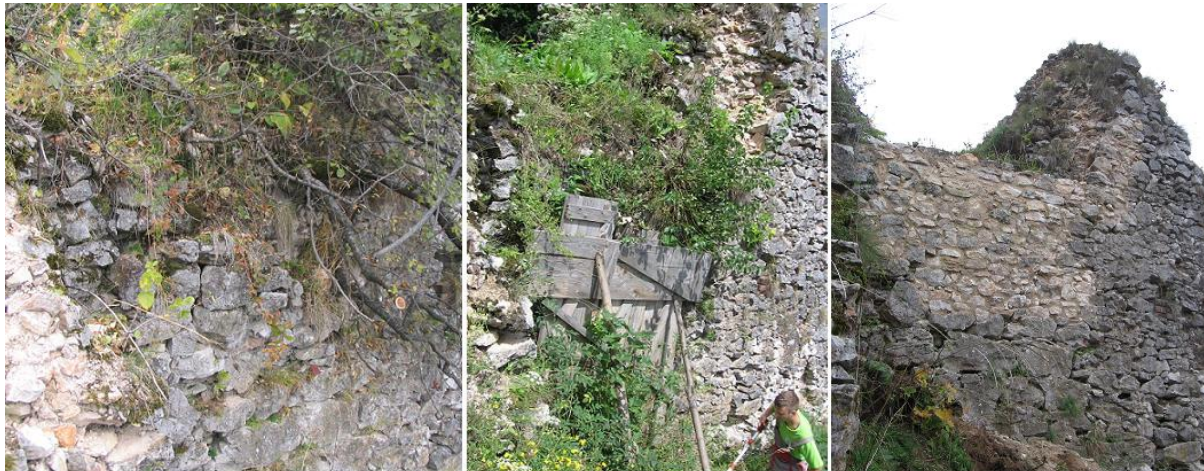
## 5. zásah – Koháryho palác - exteriér

Fixácia uvoľneného lícneho muriva okrem zakonzervovania slúžila aj na zabezpečenie lícných kameňov pred pádom po strmom svahu ďaleko od hradu.

2013 pred zabezpečením

2014 pred zásahom

2014 po zásahu

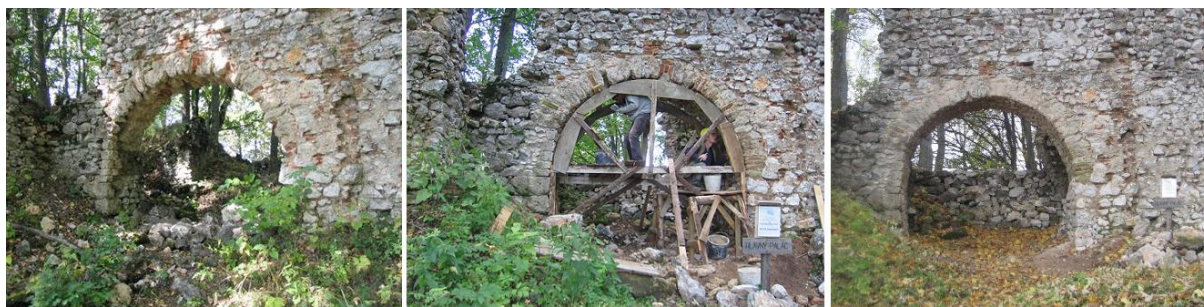
## 6. zásah – Hlavný palác – oblúk vstupnej brány

pred zásahom

počas zásahu

po zásahu

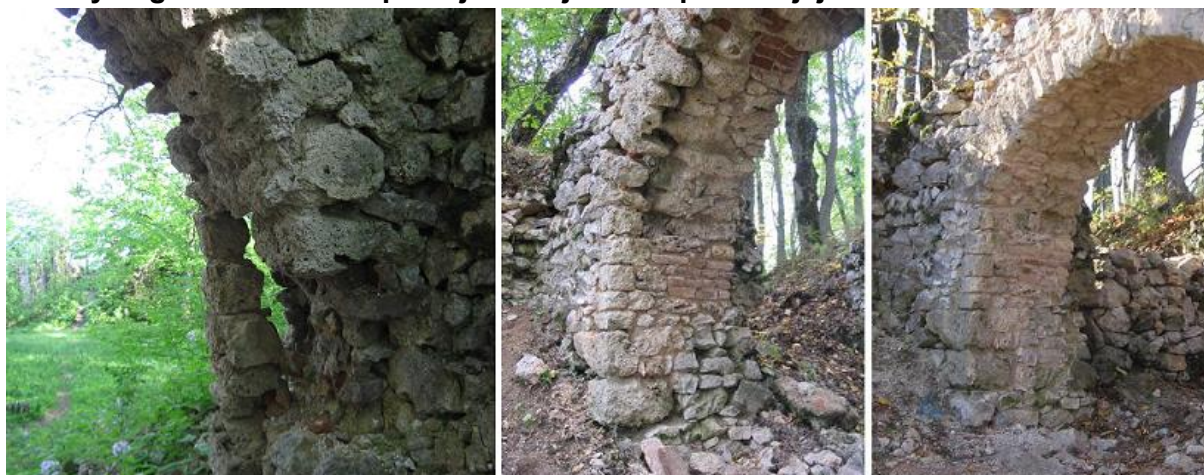
**Detaily degradácie muriva pravej nosnej časti a priebeh jej sanácie**

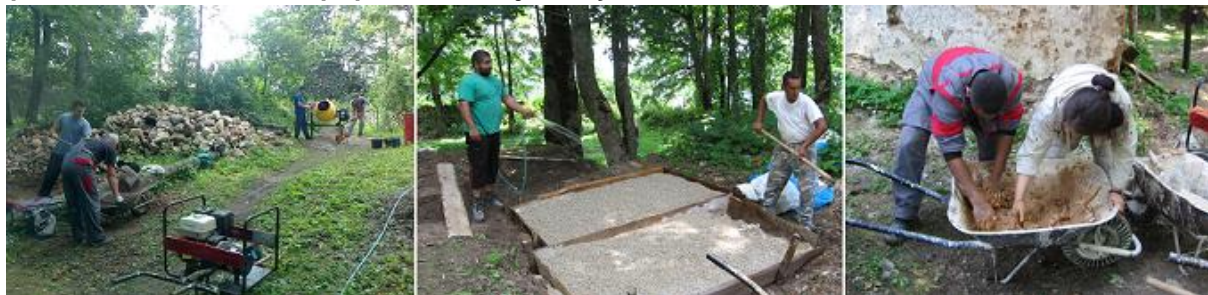
**Stavebné zázemie** – pri Dome veliteľa (v plániku objekt č. 12).

Preosievanie, premývanie sutiny po archeológii; príprava tzv. „horúcej malty“ a jej použitie po odležaní min. 1 deň; príprava ílovitej hmoty/zatrávenie

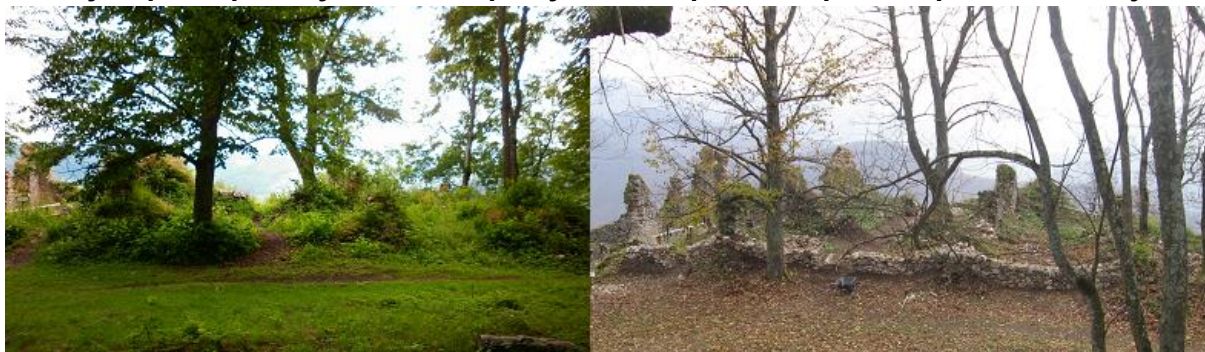
### Koháryho palác pred výskumom a po výskume v priebehu prác na prezentácii objektu

- Archeologický výskum
- Architektonicko – historický výskum, pre ktorý bolo nevyhnutné zrealizovať geodetické zameranie objektu. Výstup z výskumu zahŕňa návrhy obnovy objektu a čiastočné výsledky archívneho výskumu – inventáre hradu.

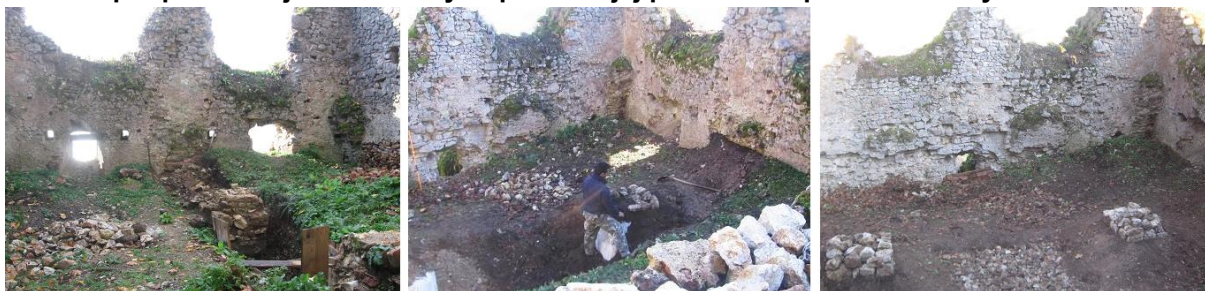
### Sonda v podpivničenej časti Koháryho paláca a jej prezentácia po skončení výskumov

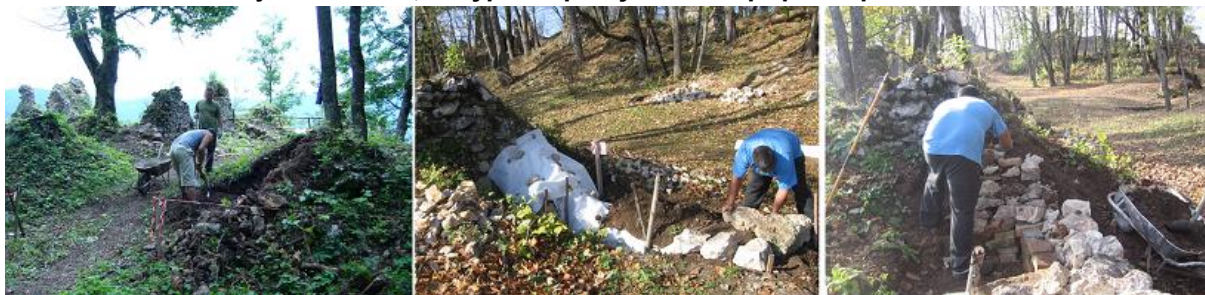
### Sonda na murovanej konštrukcii, zasypanie po výskume a príprava prezentácie nálezů
