Prehľad vykonaných aktivít na hrade Muráň v roku 2013 v rámci projektu Ministerstva kultúry SR podprogram 1.4: „Zapojenie nezamestnaných do obnovy kultúrneho dedičstva“

Obec Muráň, vlastník NKP Hrad Muráň, sa v roku 2013 po prvý krát zapojila do národného programu „Zapojenie nezamestnaných do obnovy kultúrneho dedičstva“. Na základe pridenej dotácie z MK SR a v rámci finančnej podpory z Európskeho sociálneho fondu v spolupráci s ÚPSVaR v Revúcej zamestnala pre práce na hrade 20 nezamestnaných na obdobie 6 mesiacov od júna do novembra.

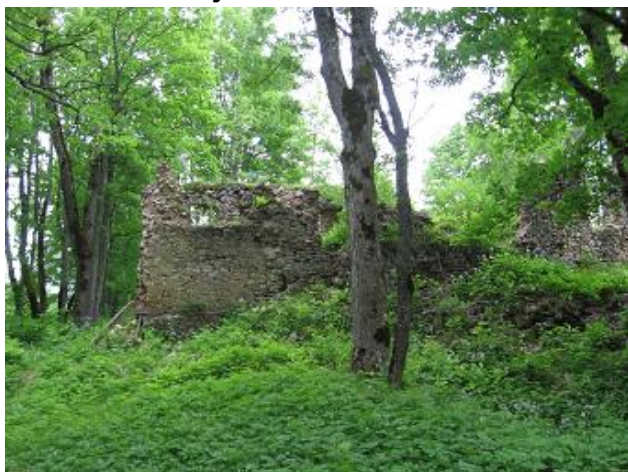
Exteriér objektu - SV stena:

Stav pred výskumom

Hradný zamestnanci realizovali výkopové práce na sondách v exteriéri aj interiéri objektu a čistili nálezové situácie. Išlo hlavne o odkrývanie základov zaniknutých múrov a prístavieb rôznych stavebných etáp. Kvôli bezpečnosti pri výkopových prácach boli pri vstupe a pod klenbou postavené výdrevy ako ochrana pred padajúcim kameňom. Po skončení výskumov, ktorých výsledky boli zapracované do projektovej dokumentácie obnovy objektu, sa sondy zasypali a terén upravil tak, aby bol objekt prístupný turistom.

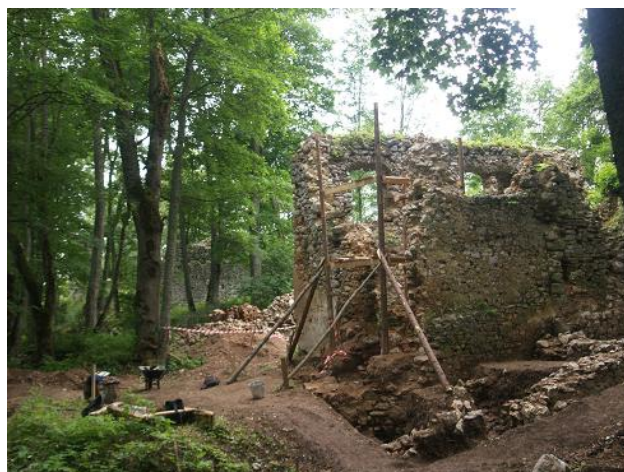
Stav počas výskumu

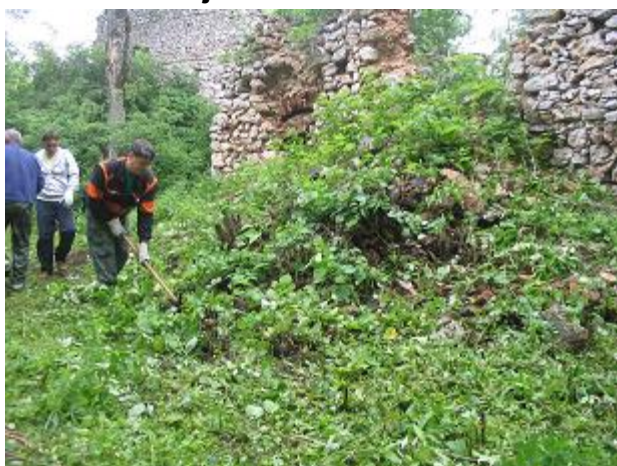
Exteriér objektu - JZ stena:

Stav pred výskumom

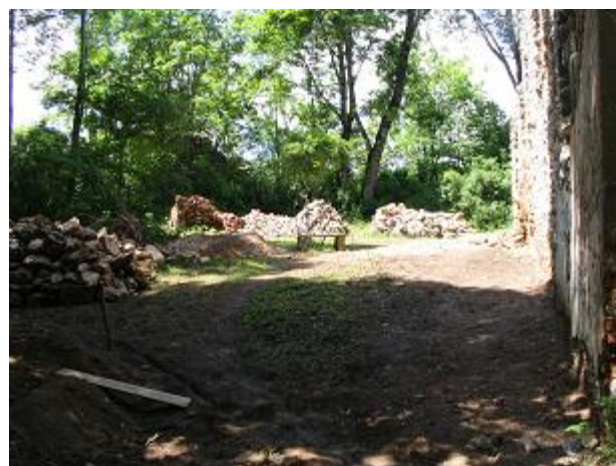
Stav po ukončení výskumu

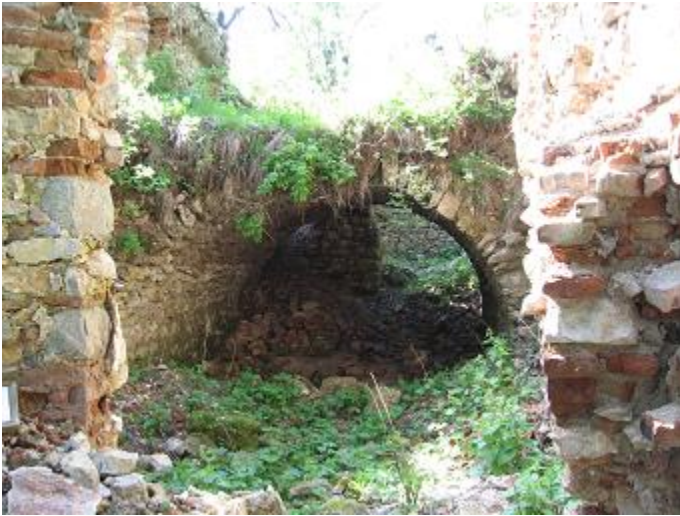
Interiér objektu:

Stav pred výskumom

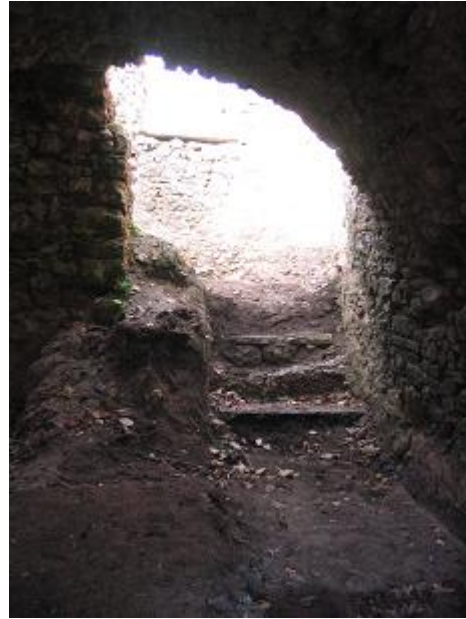
Stav po zasypaní sond a objavených múrov
a po úprave terénu, schodíky sú provizórne

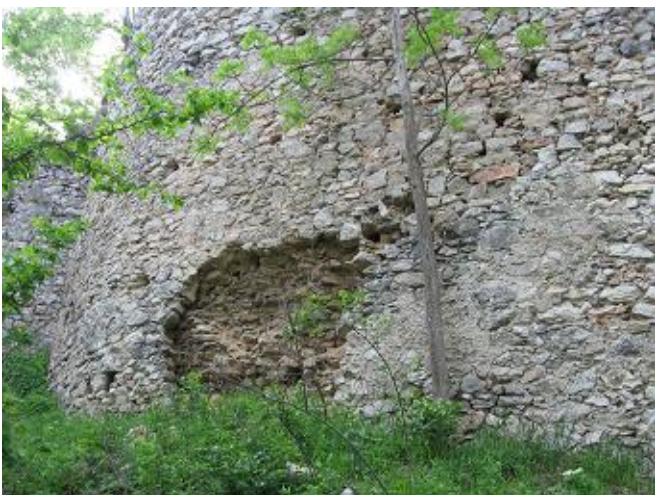
Stav pred zásahom

Realizácia I. etapy statického zabezpečenia na vonkajšej strane východnej hradby bola zameraná na vymurovanie kaverien a v rámci možnosti vyplnenie plášťového odtrhu. Ďalšie práce pozostávali z hĺbkového škárovania, chemického kotvenia a injektáže plášťového odtrhu v okolí kaverien. Tieto práce boli realizované v spolupráci s hradnými zamestancami a pracovníkmi odbornej firmy.

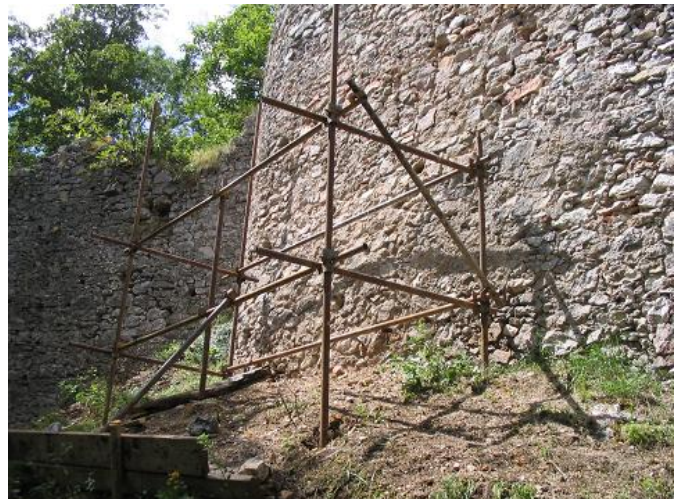
Stav po zásahu

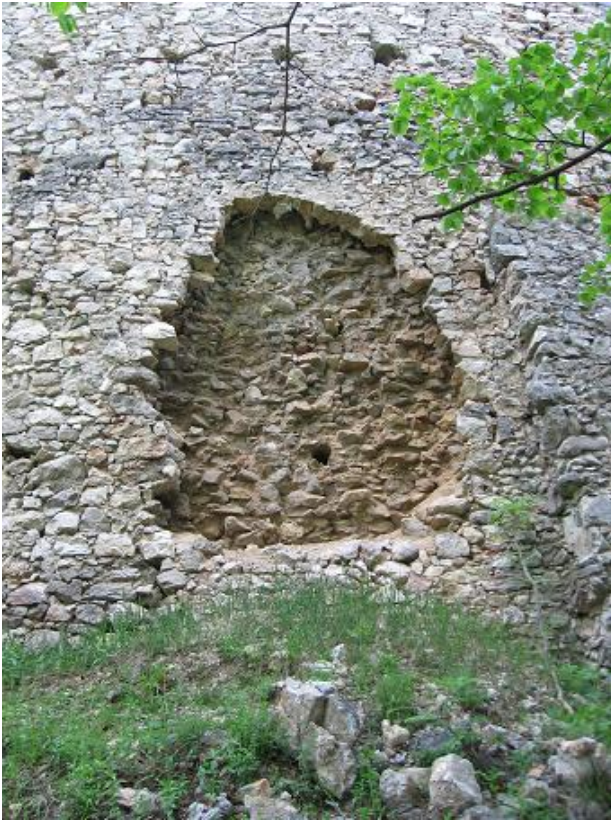
Stav pred zásahom

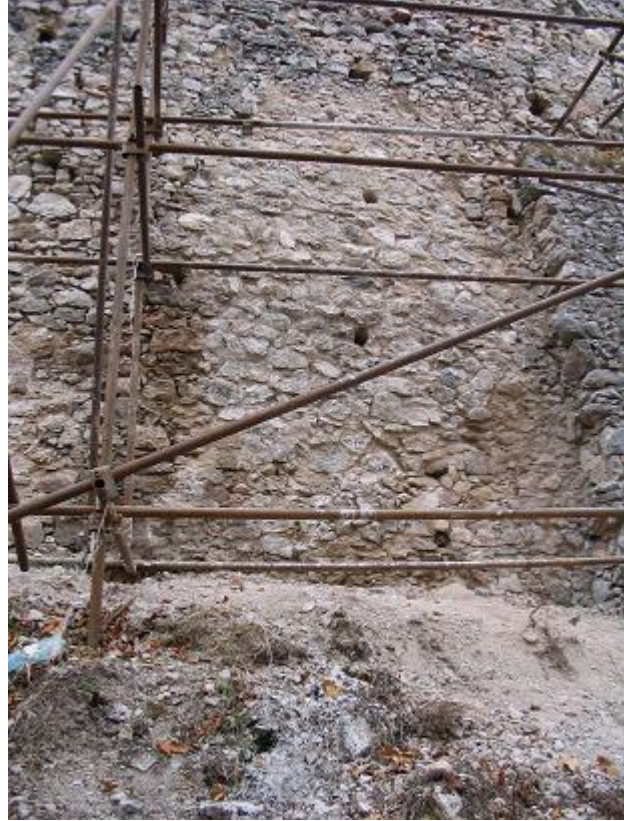
Stav po vymurovaní pred škárovaním a injektážou

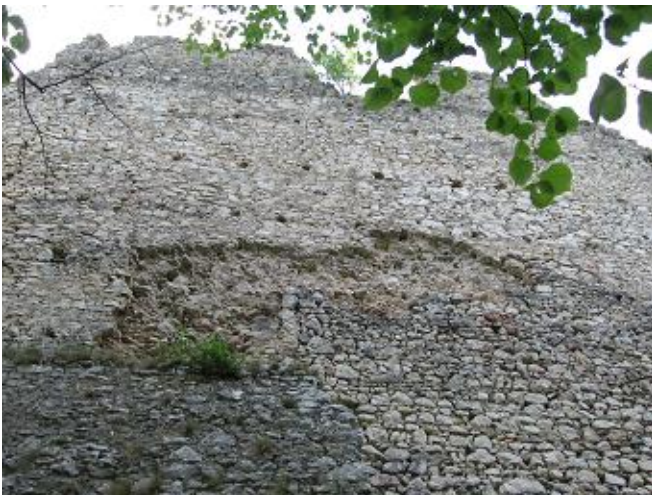
Stav pred zásahom

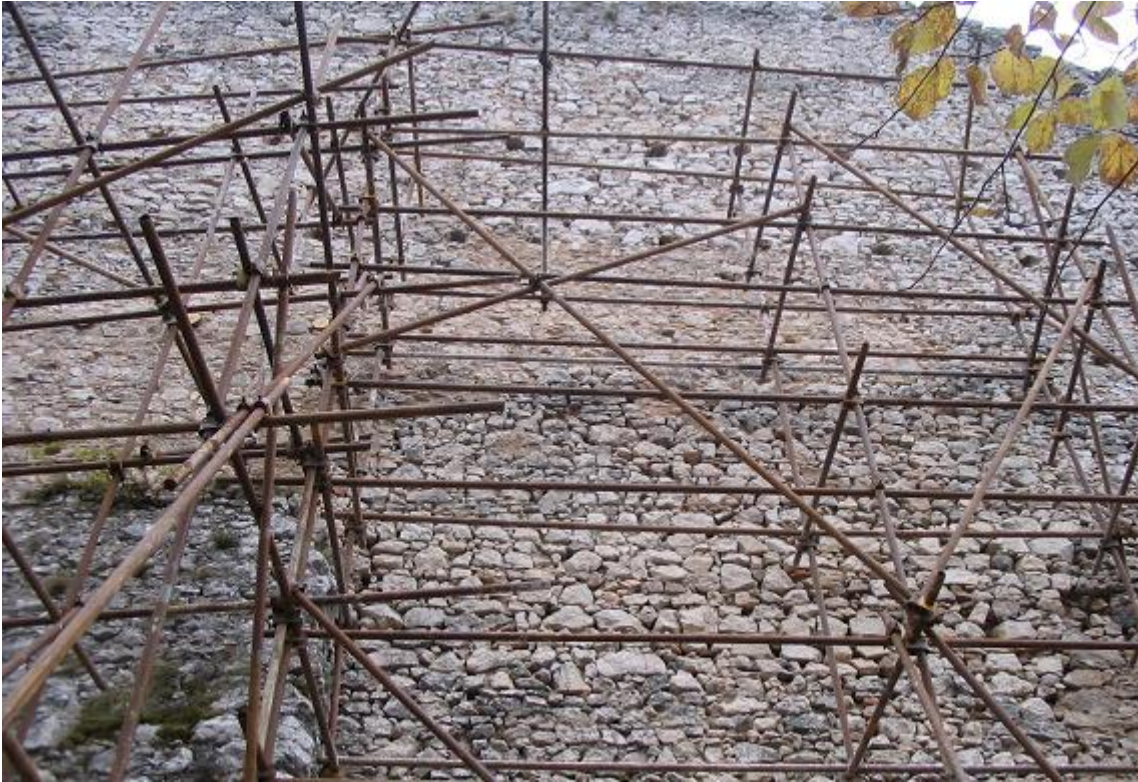
Stav po zásahu

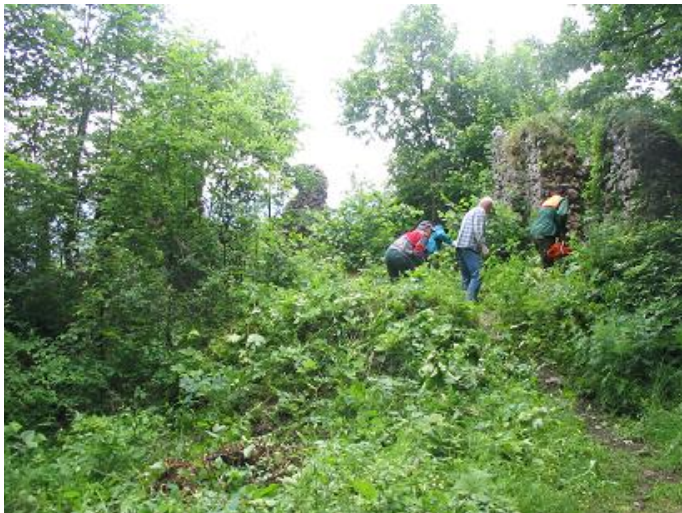
Koháryho palác:

Stav pred zásahom

- Zbieranie voľne napadaných kameňov v blízkosti múrov a ich uskladnenie na vhodných miestach formou tzv. suchých múrikov, ktoré majú bezpečnostný a estetický význam. Táto činnosť sa uplatnila na objektoch: Kaplnka, Koháryho palác, Stajne, časť Hlavného paláca.

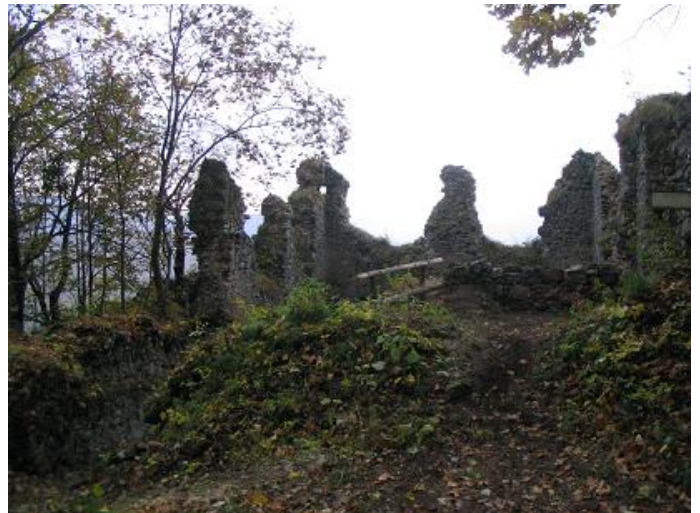
Stav po zásahu

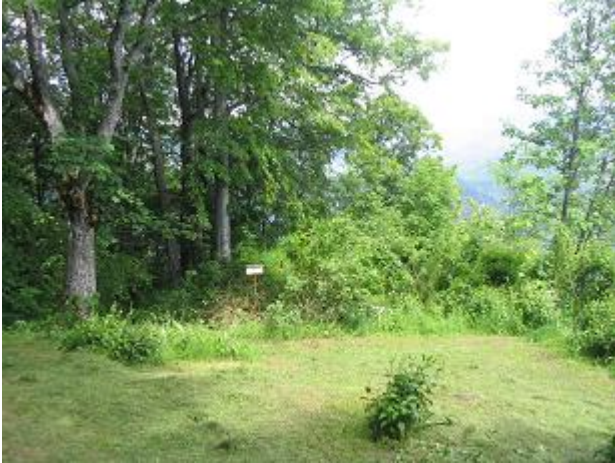
Kaplnka:

Stav pred zásahom

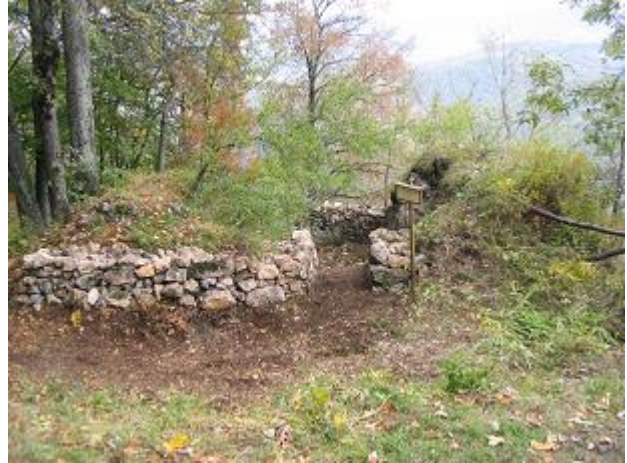
Stav po zásahu

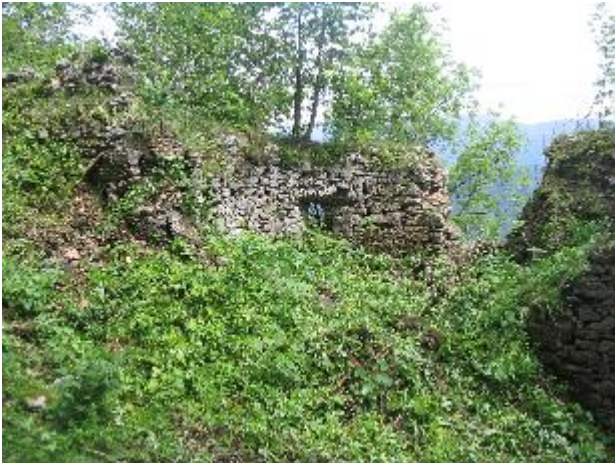
Polkruhová bašta pri studni:

Stav pred zásahom

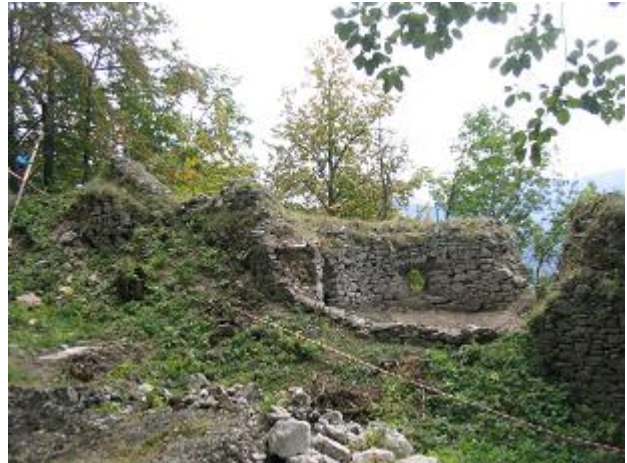
Stav po zásahu

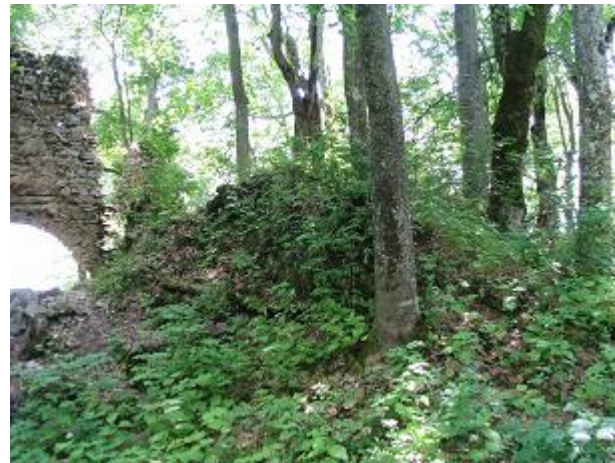
Hlavný palác:

Stav pred zásahom

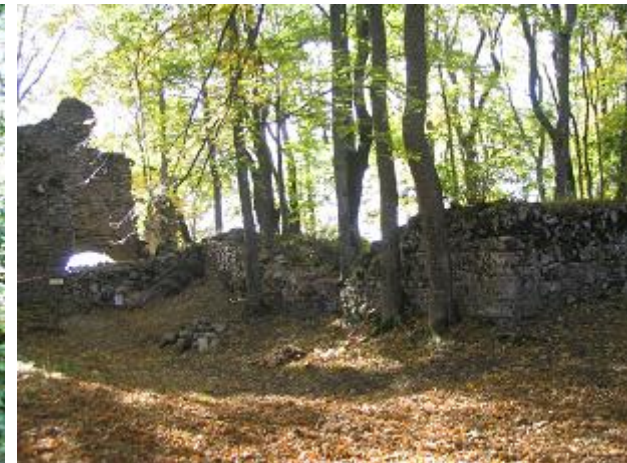
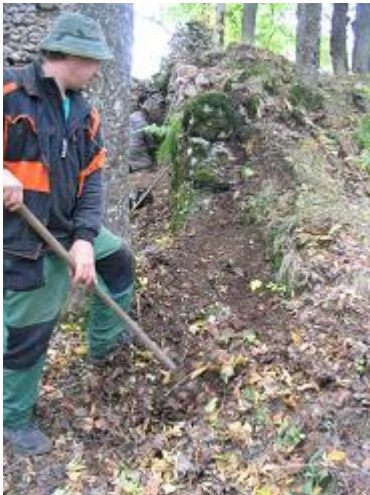
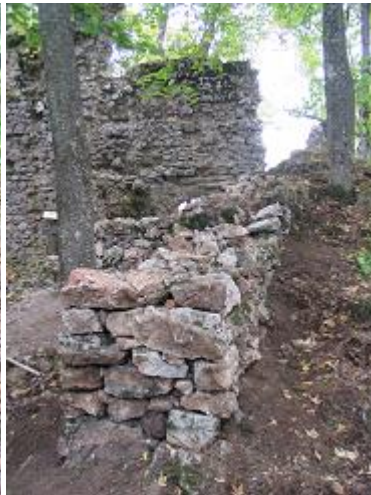
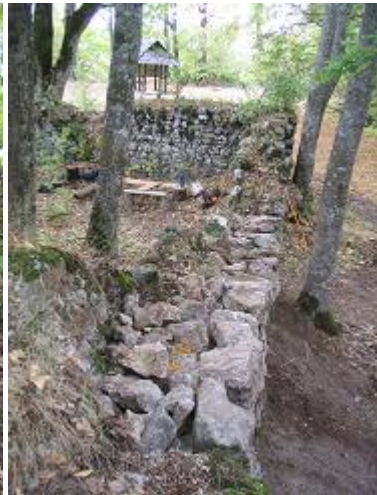
Stav po zásahu

Stav počas zásahu

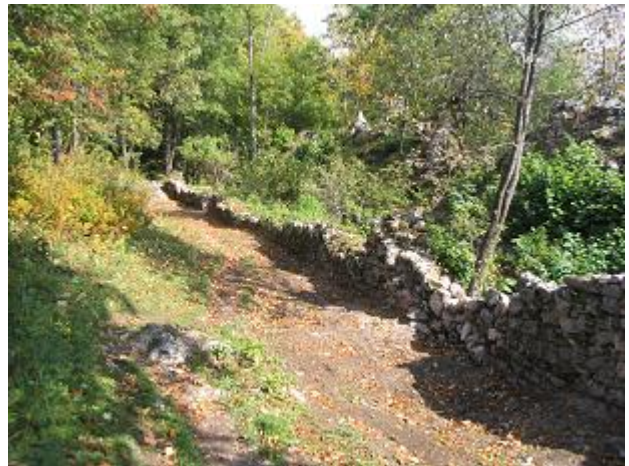
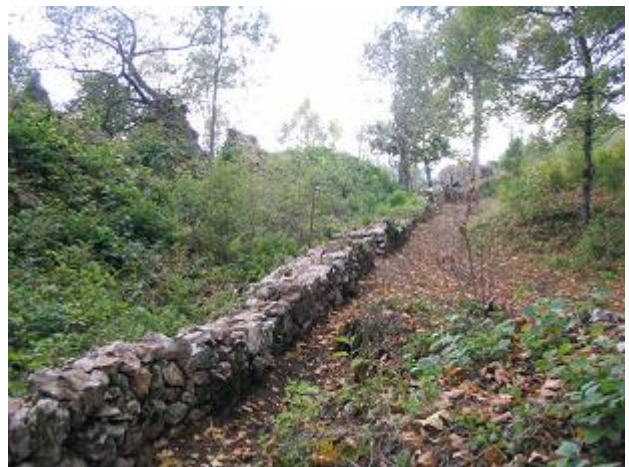
Múrik bývalého objektu Stajne:

Stav po zásahu
