HRAD MURÁŇ - prehľad vykonaných aktivít v roku 2016 v rámci projektu Ministerstva kultúry SR podprogram 1.4: „Zapojenie nezamestnaných do obnovy kultúrneho dedičstva“

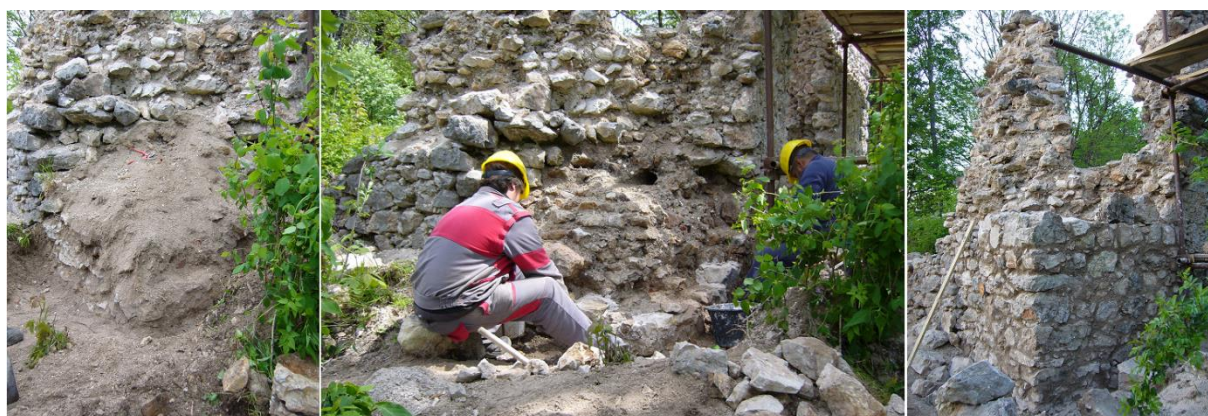
Priebeh prác na rekonštrukcii juhozápadného nárožia.

Objekt Hlavnej veže bol v kritickom havarijnom stave a pravidelne dochádzalo k úbytkom muriva. Hrozilo, že zanikne najvýraznejšia časť objektu, jeho juhovýchodné nárožie. Práve preto sa tento zásah ocitol medzi prioritami minulej sezóny. Začali sme čiastočnou rekonštrukciou už prakticky neexistujúceho juhozápadného nárožia, ktoré má dnes výšku štyri metre. Pokračovalo sa stabilizáciou východnej steny a zmenšením vypadnutého otvoru v južnej stene objektu. Zároveň sa priebežne plošne škárovalo. V interiéri veže prakticky neexistovalo lícne murivo, pri jeho dopĺňaní sa rekonštruovali otvory po vyhnitých trámoch bývalého podlažia. V závere sa práce sústredili na preskladanie korún a rekonštrukciu celého juhovýchodného nárožia. Napokon dostali koruny muriva ochrannú vegetačnú vrstvu tvorenú suchomilnou trávou a rozchodníkmi.

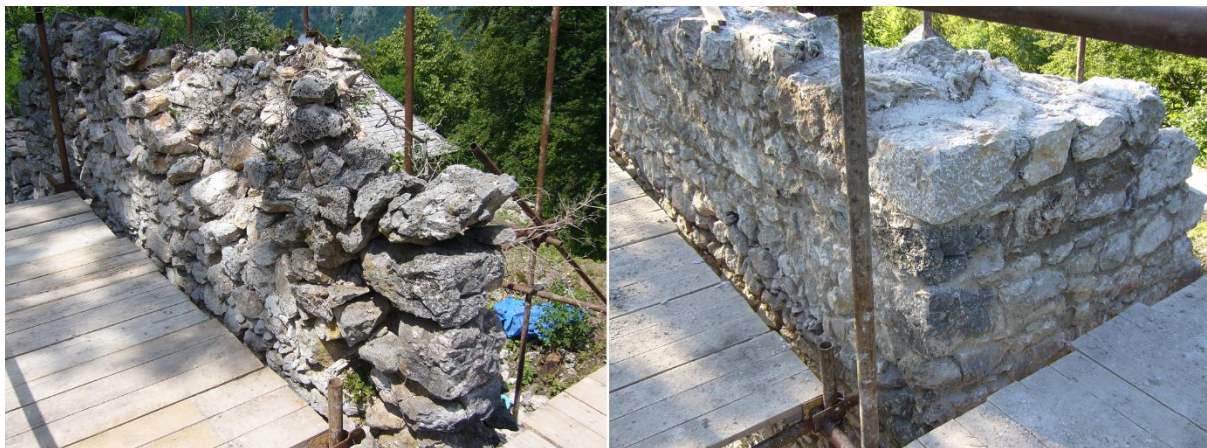
Koruna a juhovýchodné nárožie veže pred a po zásahu.

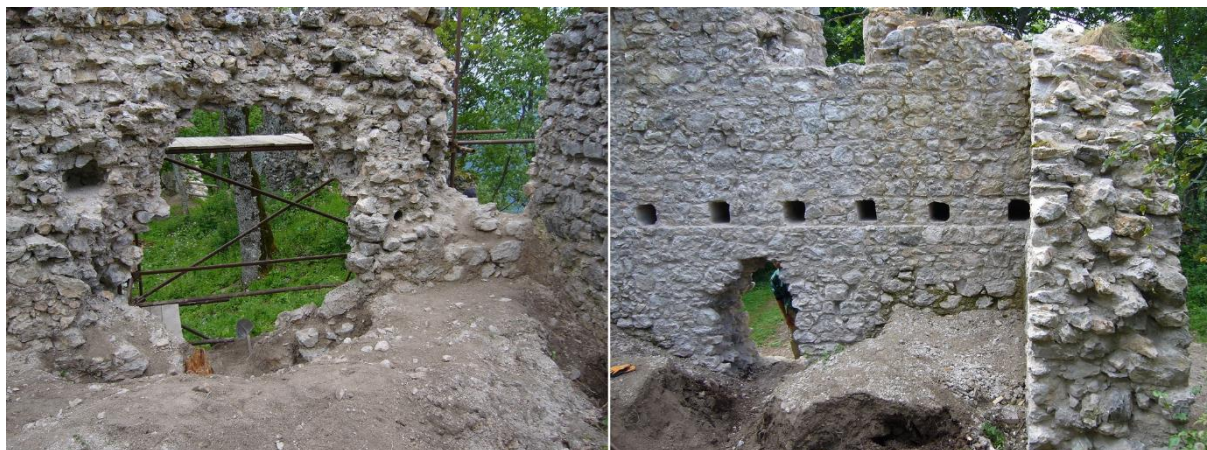
Interiér veže v priebehu prác.

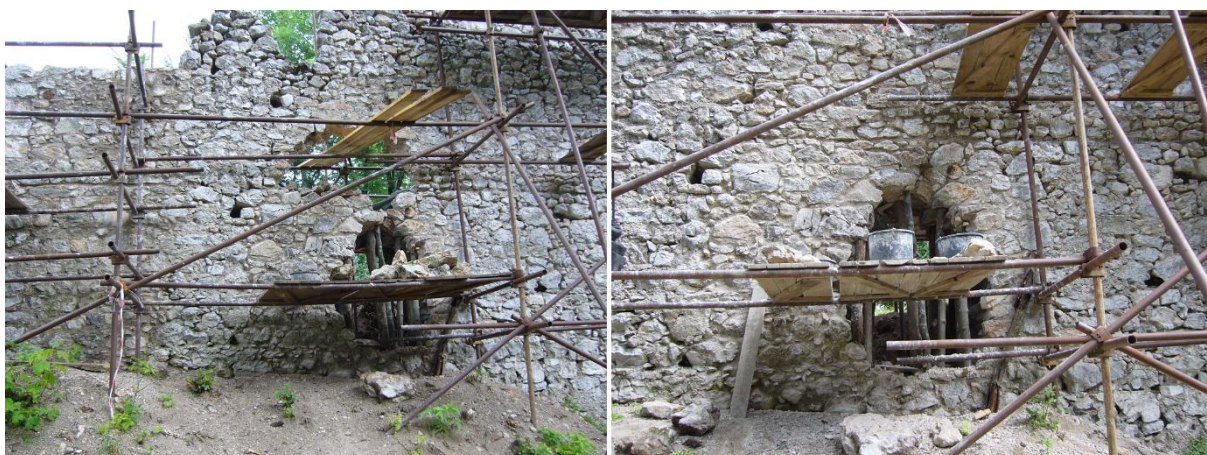
Exteriér veže počas prác.

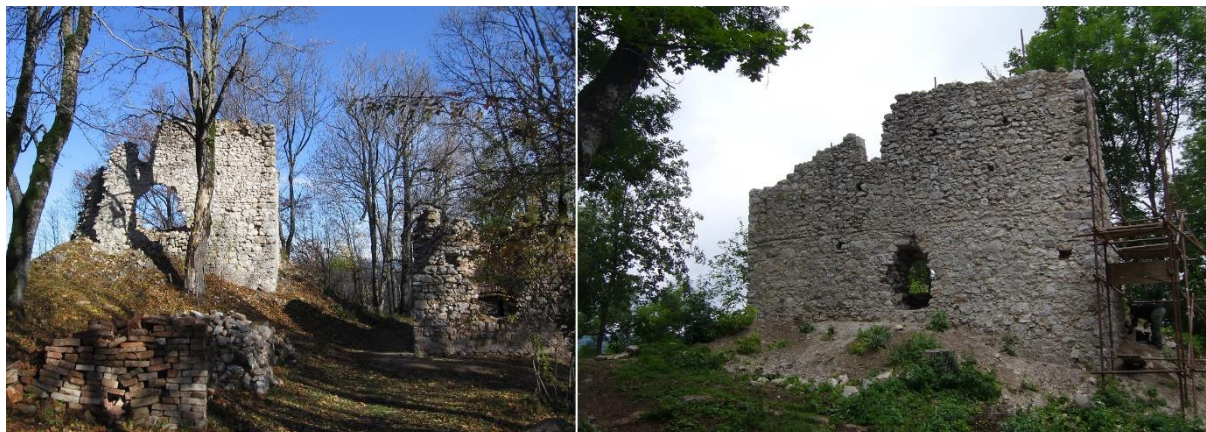
Stav Hlavnej veže pred a po zásahu pri pohľade z južnej strany.

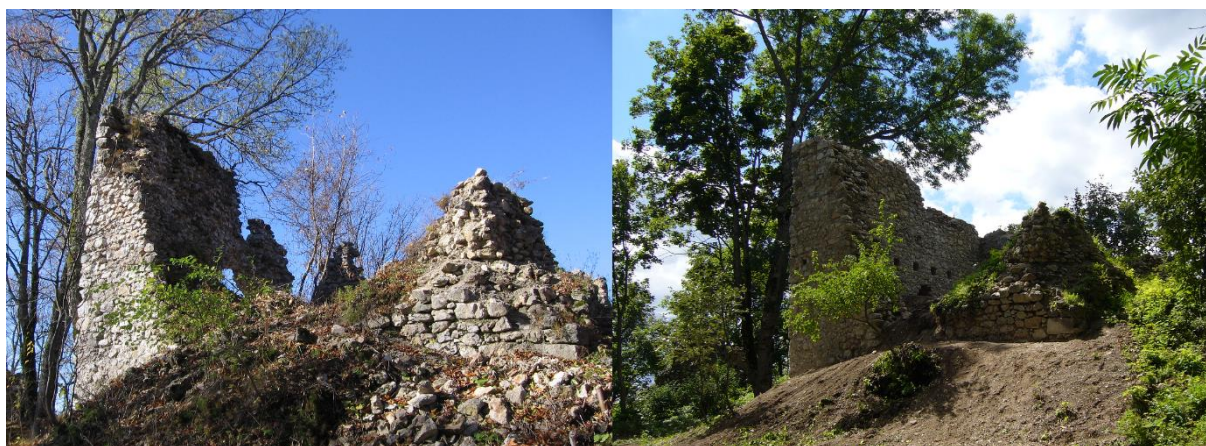
Pohľad pred a po zásahu zo severovýchodu.

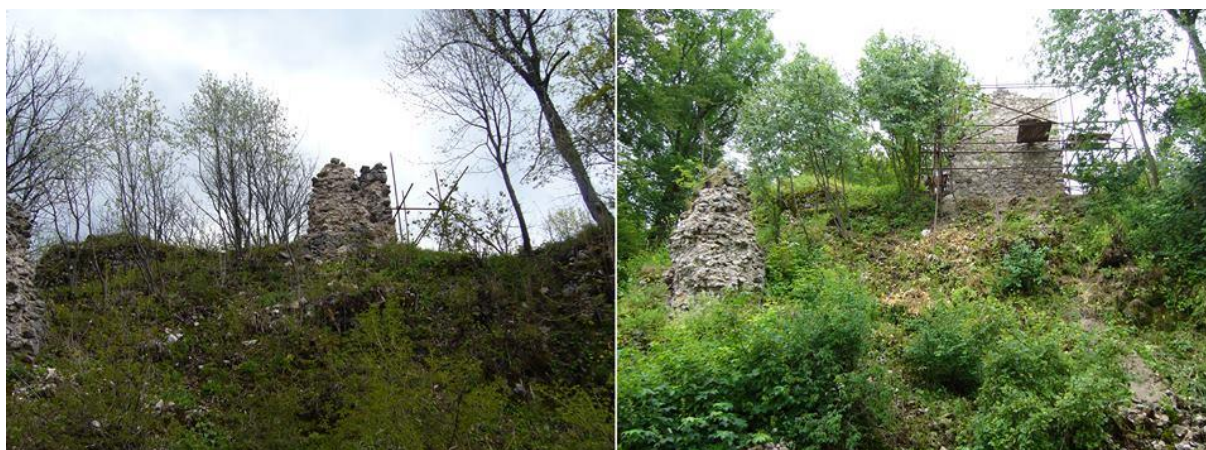
Pohľad od západu.

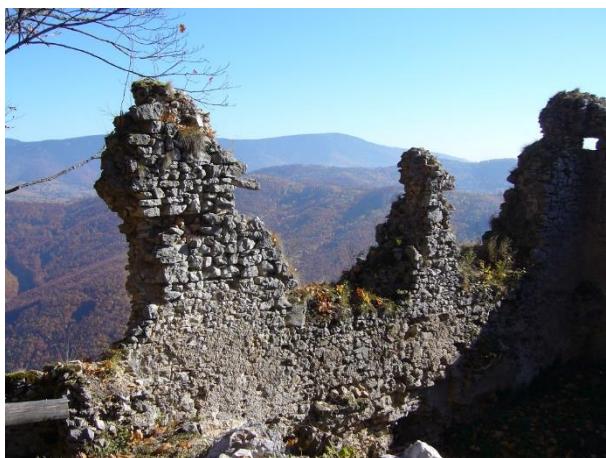
Stav pred zásahom 2015

Práce začali konzervovaním múrikov bývalej fasády, ktoré boli odhalené archeologickým výskumom v roku 2014. Od vtedy boli provizórne chránené geotextíliou a nasucho vyskladanou vrstvou kameňa. Zakonzervované boli aj niektoré z vnútorných priečok paláca. Náročnejší bol zásah na východnej stene, kde hrozilo zrútenie pomerne veľkej časti pôvodného muriva. Zásah bol o to komplikovanejší, že bolo treba postaviť lešenie a pracovať v pomerne extrémne situovanom svahu na hrane hradného brala. Takisto sme tradičným tesárskym spôsobom vyrobili stužovacie trámy, ktoré boli následne osadené na svoje pôvodné miesto. Pri všetkých zásahoch na Koháryho paláci boli plošne preškárované príslušné úseky muriva.

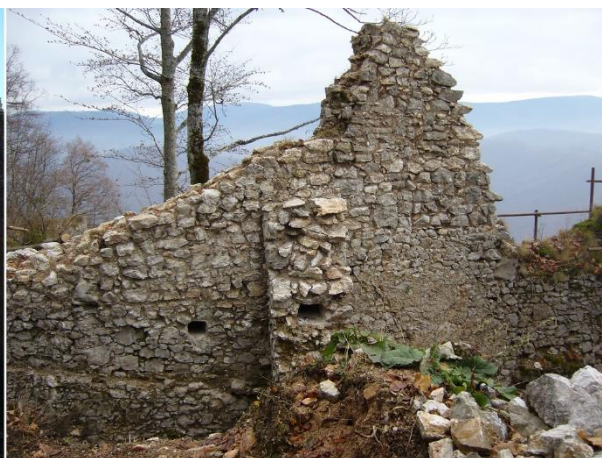
Stav po zásahu 2016

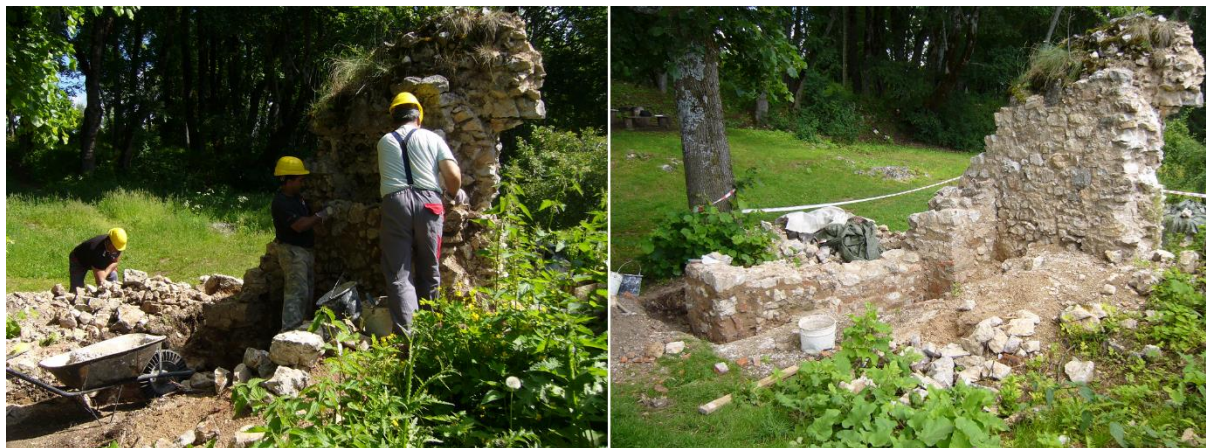
Priebeh prác pri konzervácii priečky a bývalej fasády paláca.

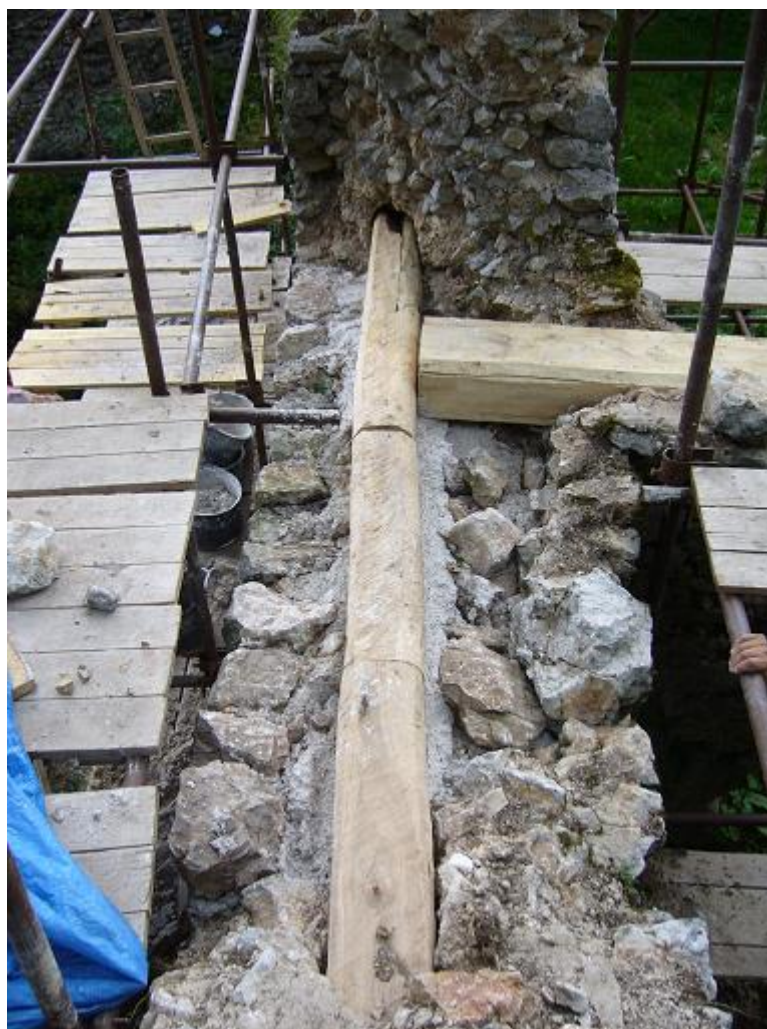
Osadený stužovací trám.

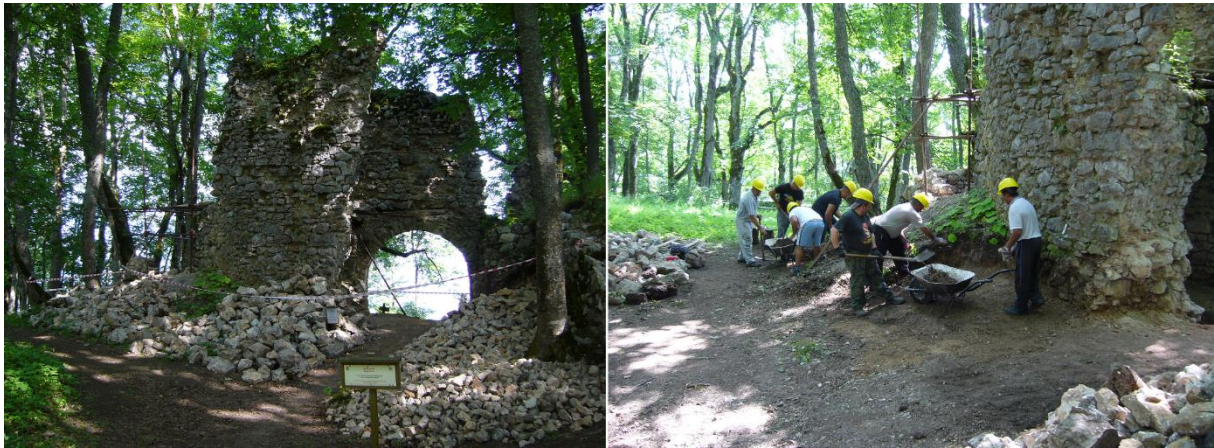
Stav pred zásahom a priebeh začisťovacích prác.

Táto časť Hlavného paláca je z dlhodobého hľadiska v havarijnom stave a svojím umiestnením ohrozuje návštevníkov pamiatky. Už minulých rokoch bola zakonzervovaná klenba východnej časti prejazdu. V sezóne 2016 sme sa sústredili na prízemnú časť prejazdu, kde bolo najskôr nutné po začistení terénu sanovať neexistujúce časti špaliet, aby bolo v druhej etape možné rekonštruovať zaniknuté klenby a podoprieť torzo kaplnky. Klenba do schodiskovej prístavby bola rekonštruovaná v plnom rozsahu. K objektu je nutné pristupovať veľmi citlivo z dôvodu zachovania mnohých stavebných detailov (otlačky po drevených stavebných konštrukciách, torzá pôvodných omietok). Zakonzervovali sme schodiskovú časť prejazdu, kde sa nachádzajú otlačky po drevenom vretenovitom schodisku a torzo okna pre osvetlenie schodiska. Tým sme zakončili prvú etapu konzervácie a čiastočnej rekonštrukcie prístavby.

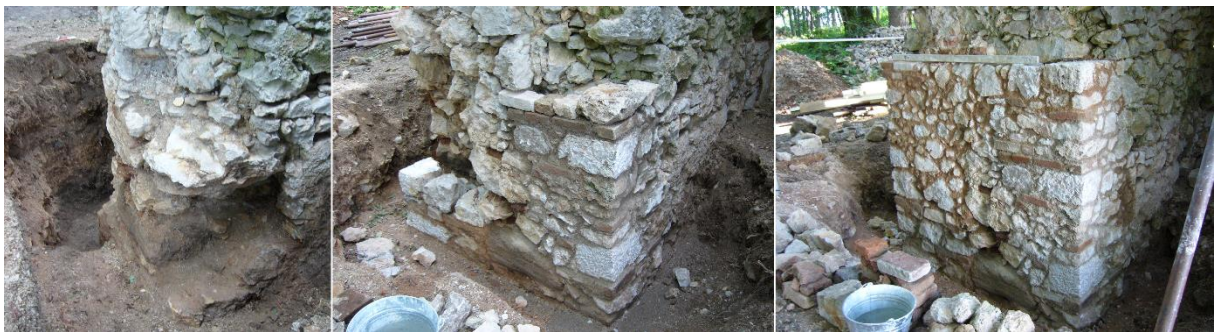
Špaleta prejazdu pri odkrývaní a jej rekonštrukcia.

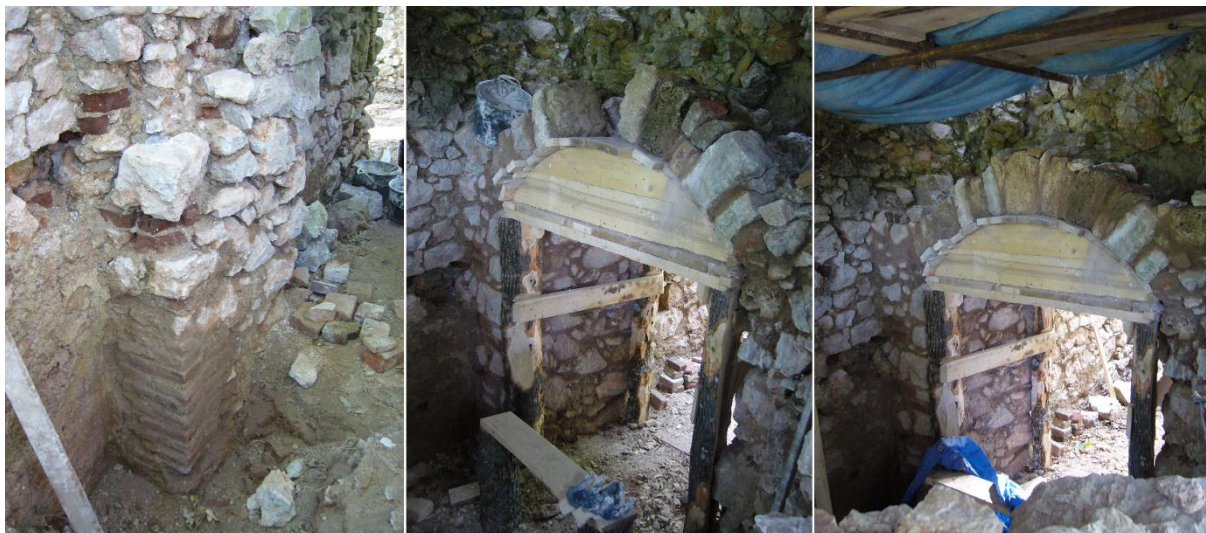
Rekonštrukcia špalety a klenby vo vstupe do schodiskovej časti.

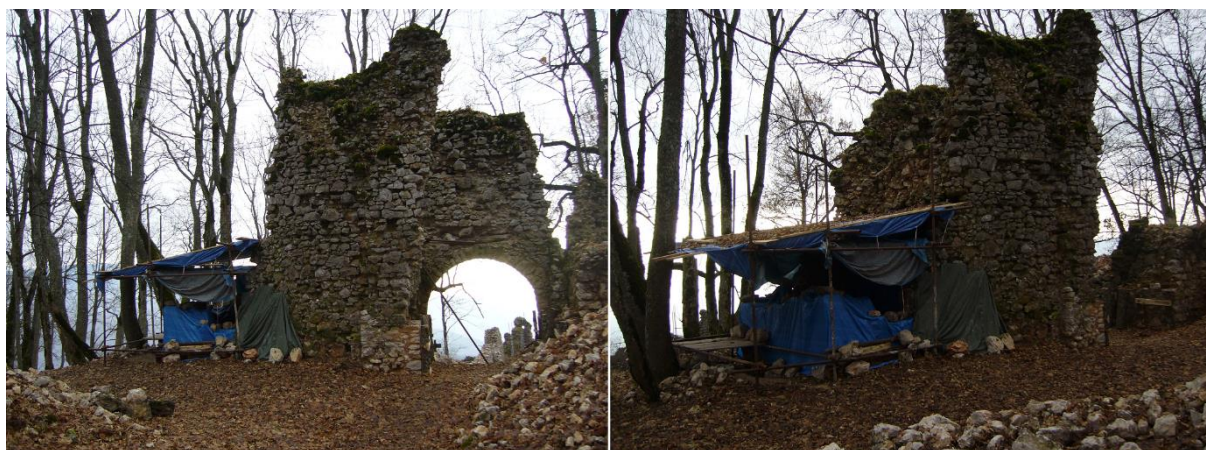
Zakonzervované časti prejazdu boli zazimované. Objekt čaká 2. etapa, konzervačných zásahov a statického zabezpečenia.

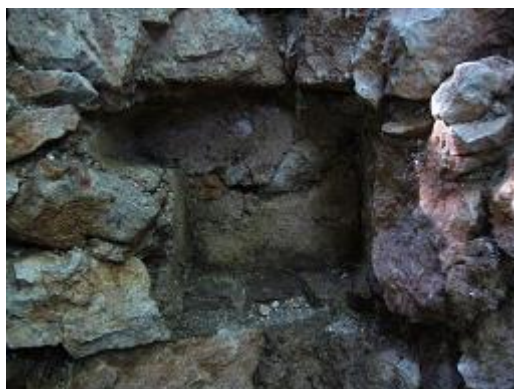
Odtlačok schodu a nástupnice.

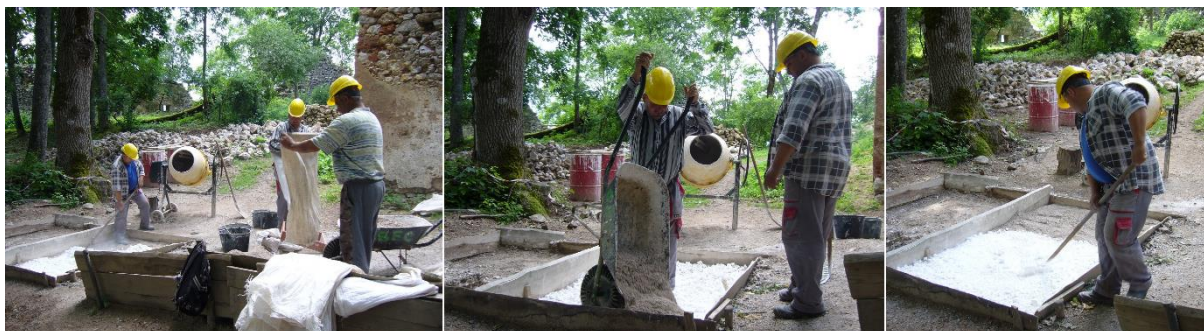
Príprava tzv. horúcej kopy

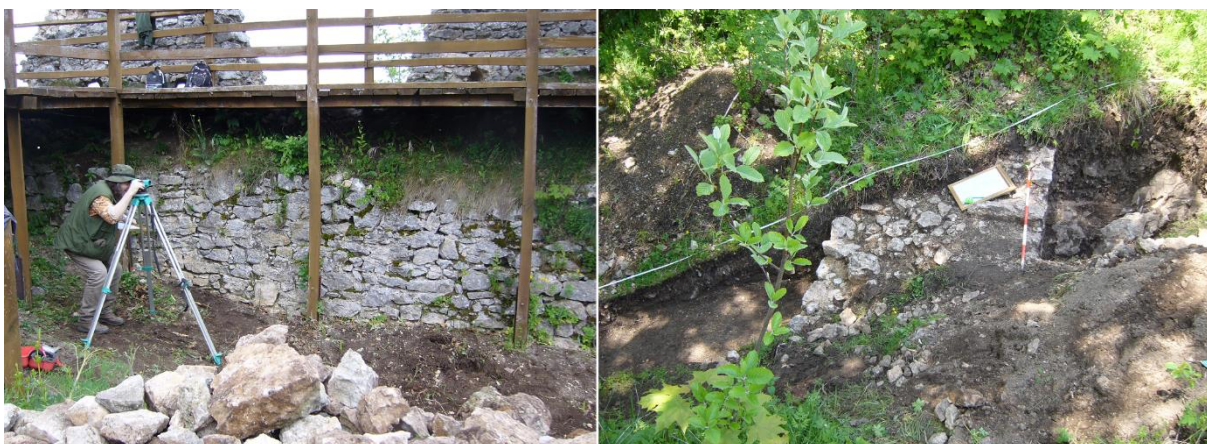
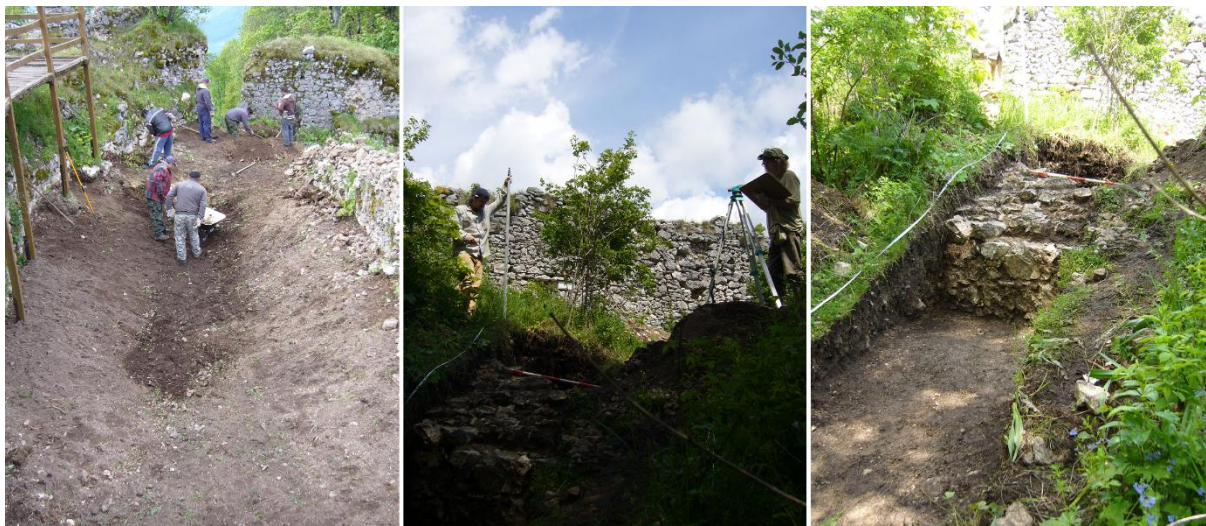
Predbežné chystanie terénu na odvodnenie a dokumentácia archeologických sond.

Archeologický výskum sa tento rok venoval Protitureckému batiónu a jeho účelom bolo overenie priebehu niektorých zaniknutých murív. Jednalo sa zároveň o prvú etapu odvodnenia priestoru celého bastiónu. Výskum sa realizoval v súlade s rozhodnutím č. KPÚBB-2015/2580-20/76340/HUN vydaného v Lučenci dňa 6.11.2015.
