**HRAD MURÁŇ - prehľad vykonaných aktivít v roku 2017  
v rámci projektu Ministerstva kultúry SR podprogram 1.4:  
„Zapojenie nezamestnaných do obnovy kultúrneho dedičstva“**

## A: Konzervačné práce

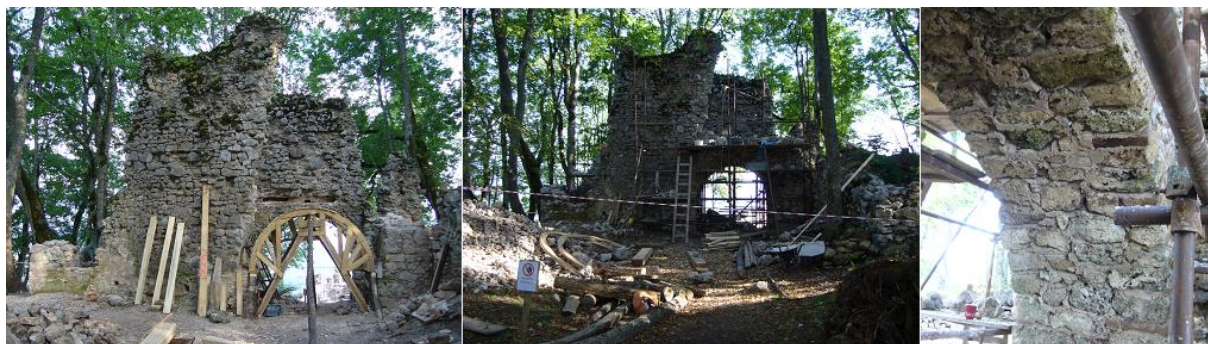
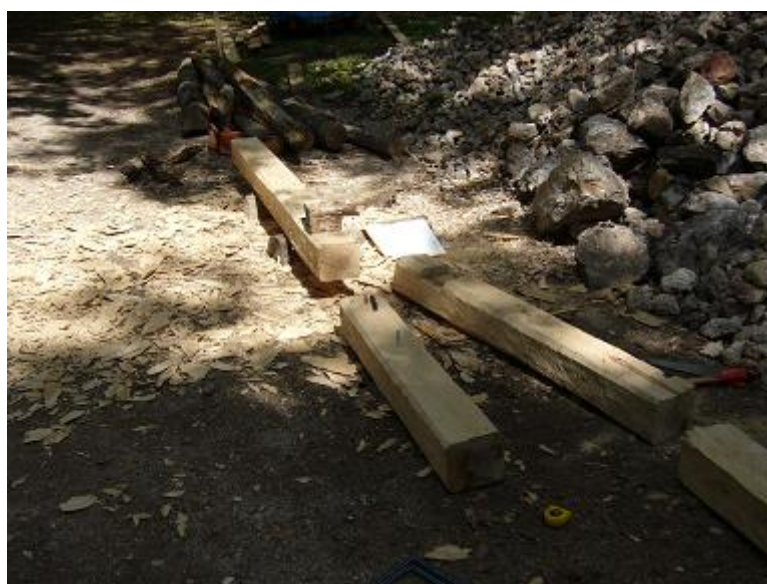
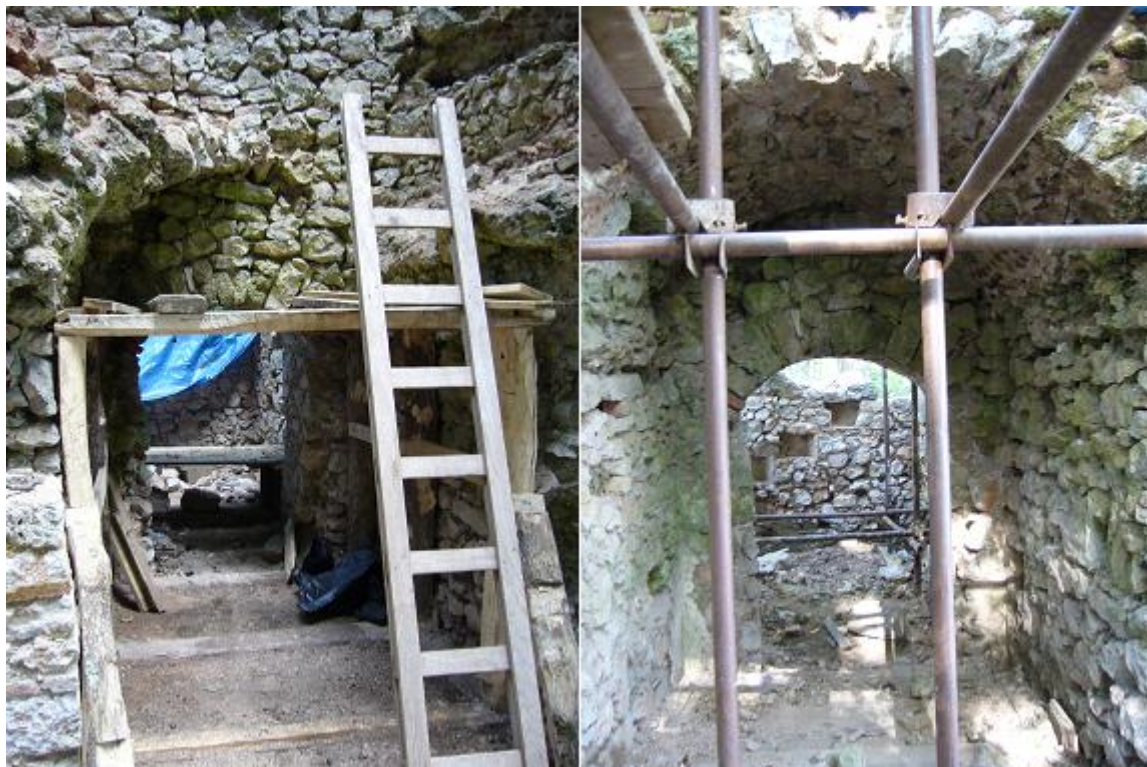
### 1. Prejazdová prístavba Hlavného paláca

Táto časť Hlavného paláca je z dlhodobého hľadiska v havarijnom stave a svojím umiestnením ohrozuje návštevníkov pamiatky. Prvá etapa zakonzervovania a čiastočnej rekonštrukcie prebehla v minulej sezóne. Tento rok sme pokračovali zabezpečením ďalších nadzemných častí a rekonštrukciou klenby v priestore pod kaplnkou. Následne bol rekonštruovaný západný záklenok prejazdu. Paralelne bol čiastočne rekonštruovaný interiér schodiskovej prístavby, kde bolo potrebné imitovať otlaky po vretenovom schodisku. Nevyhnutnou komplikáciou pri stavebnom postupe bolo nahrádzanie drevených výstuh novými trámami, ktoré boli vrátené na svoje pôvodné miesta. Trámy boli samozrejme vyrobené ručne, tradičným tesárskym spôsobom.

K objektu je nutné pristupovať veľmi citlivo z dôvodu zachovania mnohých stavebných detailov (otlaky po drevených stavebných konštrukciách, torzá pôvodných omietok).

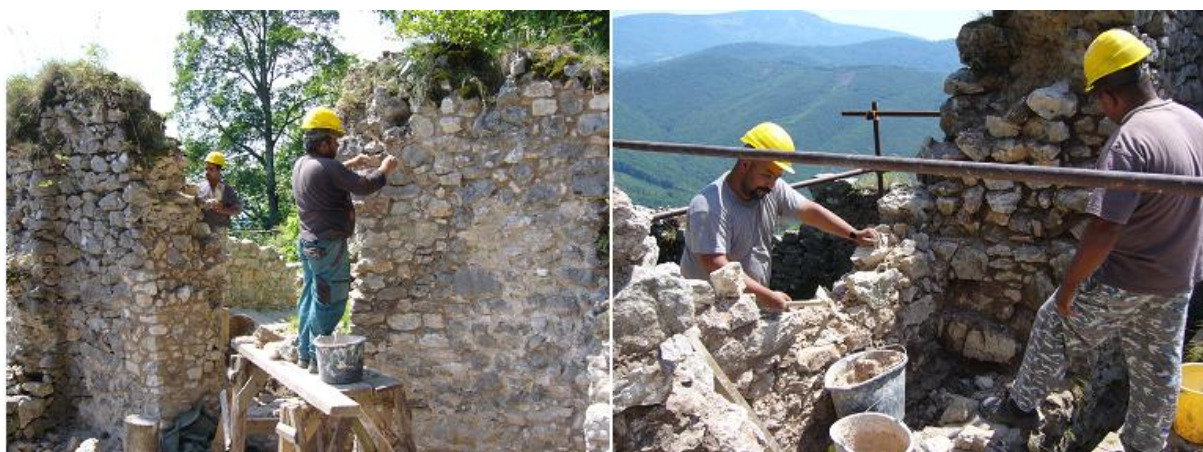
## 2. Koháryho palác

Práce sa sústredili na pokračovanie konzervácie východnej steny paláca. Paralelne sa venovala pozornosť zakonzervovaniu jeho priečok. Náročnejší bol zásah na východnej stene, kde bolo treba postaviť lešenie a pracovať v pomerne extrémne situovanom svahu na hrane hradného brala. Pri všetkých zásahoch na Koháryho paláci boli plošne preškárované prislúchajúce časti stien. Po ukončení murárskych prác bol na koruny konzervovaných murív aplikovaný ochranný vegetatívny kryt.

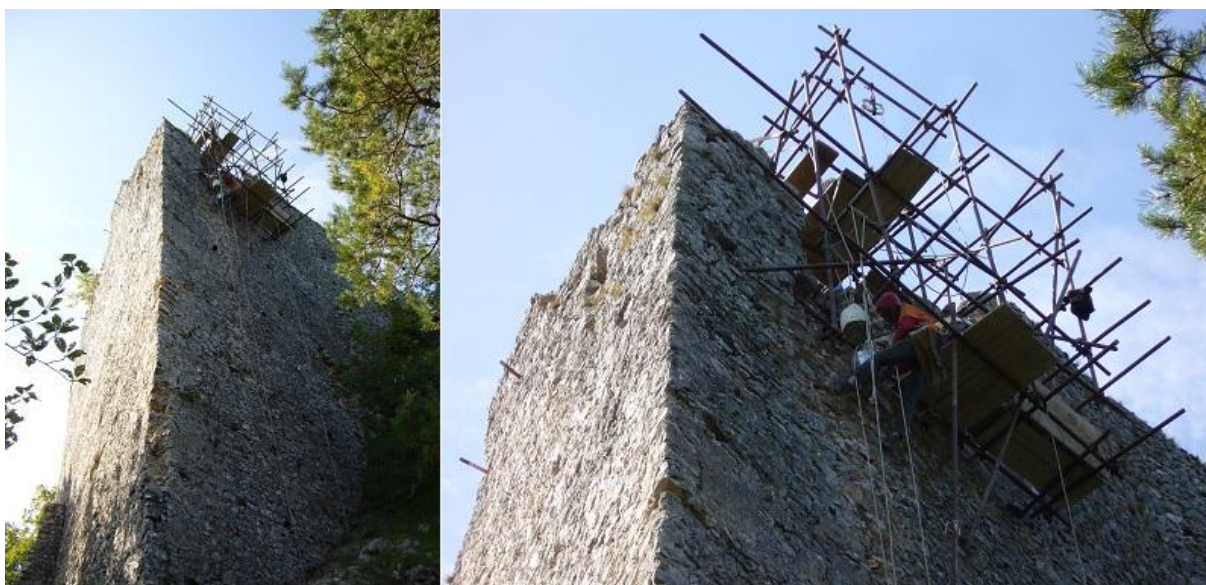
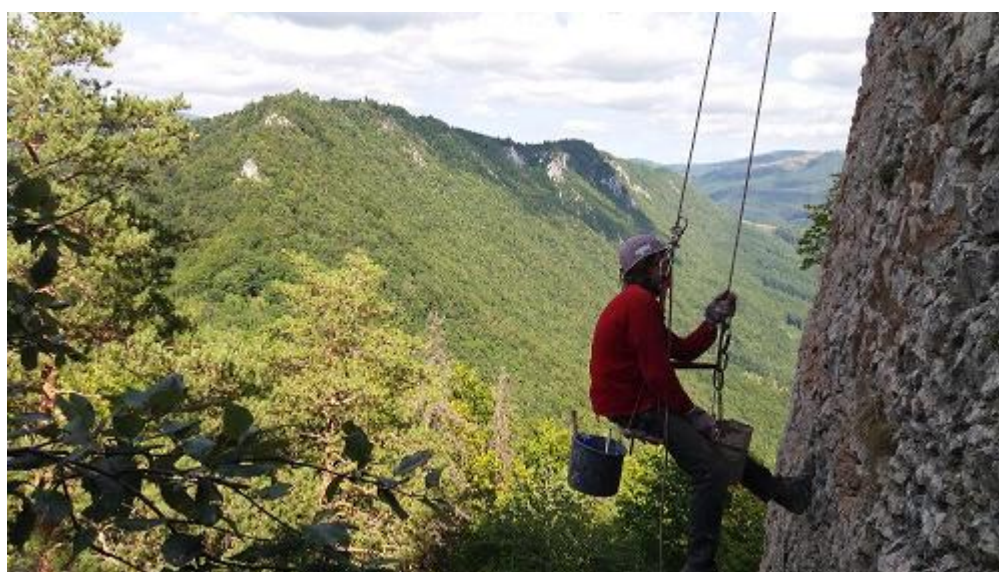
### 3. Protiturecký bastión

Na objekte Protitureckého bastiónu sa riešila exteriérová kaverna v hornej časti pod tzv. severnou vyhlídkou. Exponovaná poloha (opäť bezprostredne nad turistickým chodníkom) si vyžadovala použitie špeciálnej horolezeckej techniky. Pre nedostatok lešenia bolo nutné postaviť vysunutú konštrukciu z ktorej bolo možné obsluhovať pracovníkov na lane. Práce boli realizované odborníkmi na prácu vo výškach, ktorí už v minulosti zachraňovali havarijný stav na zvyškoch budovy hradného výťahu. Zároveň bola stena bastiónu plošne vyškárovaná. Zvláštna pozornosť sa venovala vyškárovaniu britu bastiónu, ktorý je v pokročilom stave deštrukcie.

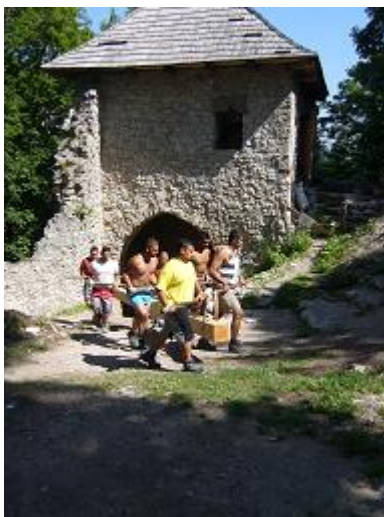
Manipulácia s pieskom, ktorý nie je možné nákladným autom dovieŕ pod hrad je pomerne náročná. Piesok bol zložený 1,2 km od hradu, kde ho treba naložiť na vlečku traktora, ktorý piesok vyvezie a zloží cca 400 m od hradu. Tam sa piesok navrecuje a ručne vynáša na hrad. S vynášaním piesku pomáhali aj návštevníci hradu, tak ako aj v minulosti. Túto sezónu podľa odhadov pomohli vyniesť cca polovicu z celkového množstva kameniva.

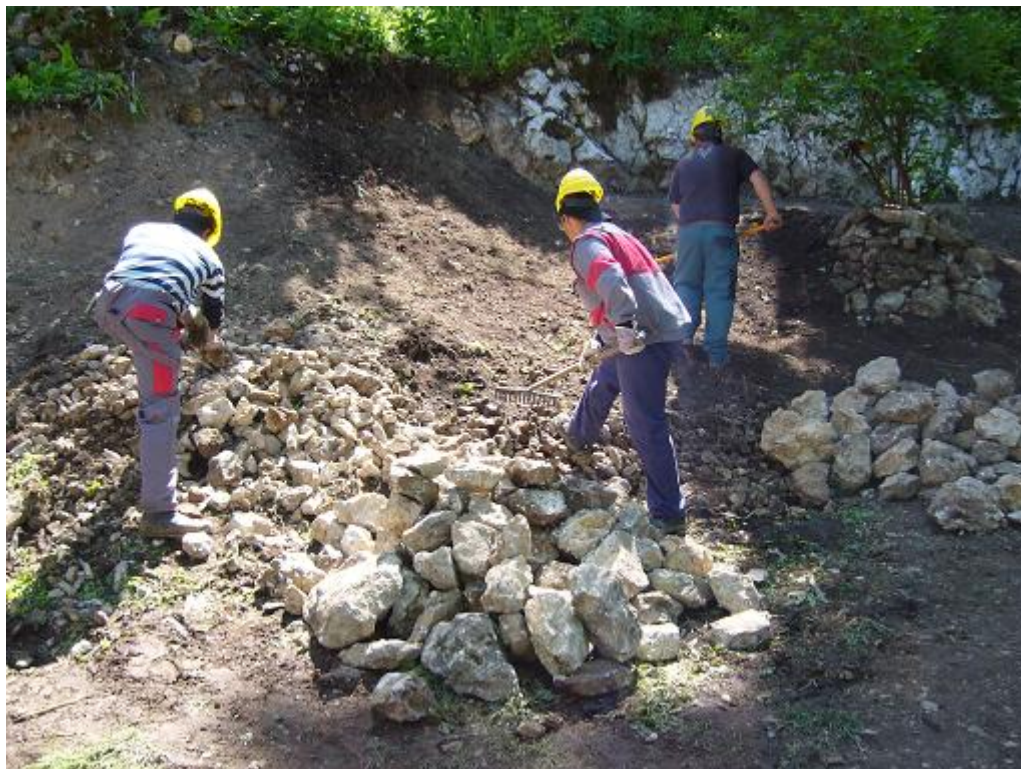
Keďže v minulých sezónach sa realizovali mnohé stavebné zásahy, zásoba roztriedeného kameňa začala byť nedostatočná. Preto sme boli nútení získavať vhodné kamene zo sutinových závalov v rôznych častiach hradu. Takto získaný materiál sa triedil a ukladal na miesta, kde bude pripravený k ďalšiemu použitiu.

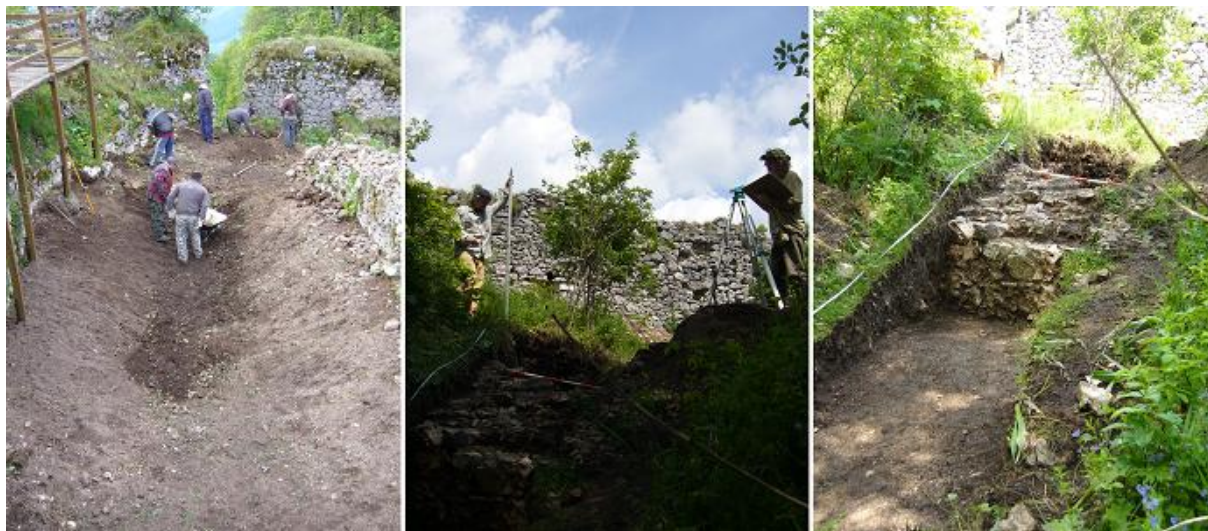
### Architektonicko - historický výskum Protitureckého bastiónu.

Tento rok bol realizovaný architektonicko – historický výskum Protitureckého bastiónu, vrátane vyhodnotenia archeologických sond (archeologický výskum sa realizoval v roku 2016). Výskum realizoval Mgr. Michal Šimkovic s ktorým boli priebežne konzultované metodické postupy aj na iných opravovaných objektoch.

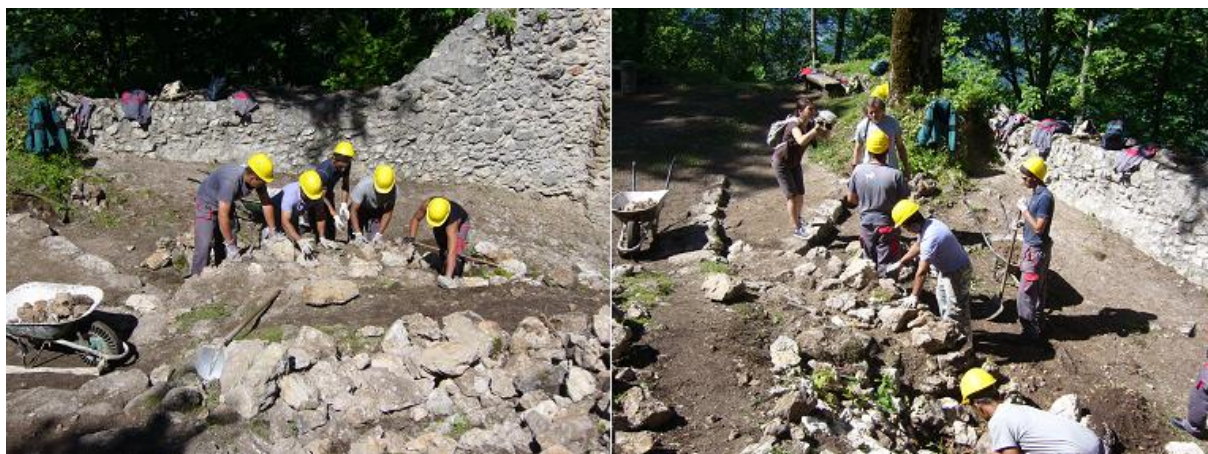
Údržba v areáli hradu - vegetácia (okrem stromov, ktoré sa redukujú cielene v zmysle súhlasov OÚ, odbor životného prostredia v BB) bola redukovaná celoplošne, kosením a odstraňovaním koreňov. Dá sa skonštatovať, že po piatich rokoch sústavnej údržby získava areál hradu príjemný lesoparkový charakter. Návštevníci tak majú možnosť predstaviť si hradný areál komplexnejšie. Pričom nie je nutné areál úplne odlesňovať a vytvoriť z neho rúbanisko, naopak stačí pravidelná údržba. Vzhľadom k značnej rozlohe celého hradného komplexu je práca zamestnancov projektu na údržbe areálu veľkým prínosom.
