**HRAD MURÁŇ - prehľad vykonaných aktivít v roku 2015
v rámci projektu Ministerstva kultúry SR podprogram 1.4:
„Zapojenie nezamestnaných do obnovy kultúrneho dedičstva“**

Situácia - areál hradu - zásahy 2015

Zrealizované činnosti v roku 2015:

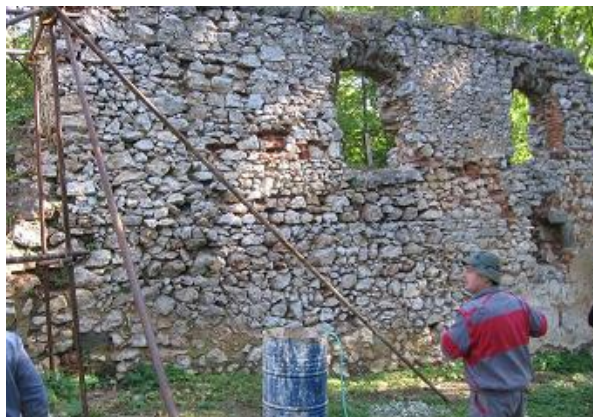
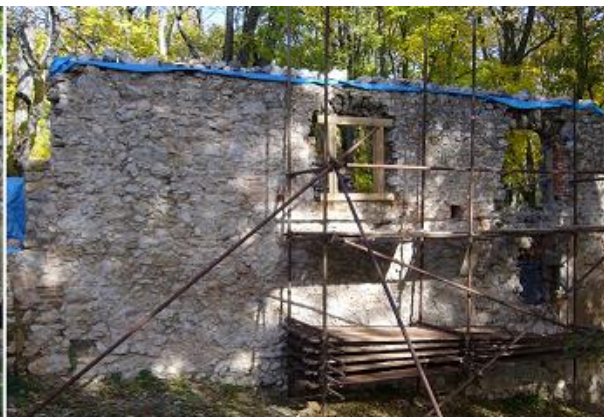
1. zásah – Dom veliteľa – JZ stena

Rekonštrukcia špaliet otvorov, plošné preškárovanie juhozápadnej steny Domu veliteľa (schválená PD) a rekonštrukcia drevenej šambrány podľa aktualizovaného návrhu obnovy v zmysle zistených skutočností.

Stav v roku 2014

Stav v roku 2015

Práce na Dome veliteľa sa tento rok sústredili na juhozápadnú fasádu, ktorá bola kompletne plošne preškárovaná. Čiastočne boli obnovené špaley otvoru bývalého prevétu. Pri rekonštrukcii parapetu okenného otvoru na 2 NP boli zistené otlčky po drevenej šambráne okna. Práce preto museli byť pozastavené a ďalší postup bol konzultovaný s Michalom Šimkovicom a Petrom Nižňanským. Po ich obhliadke bola zistená skutočnosť, že otlčky po

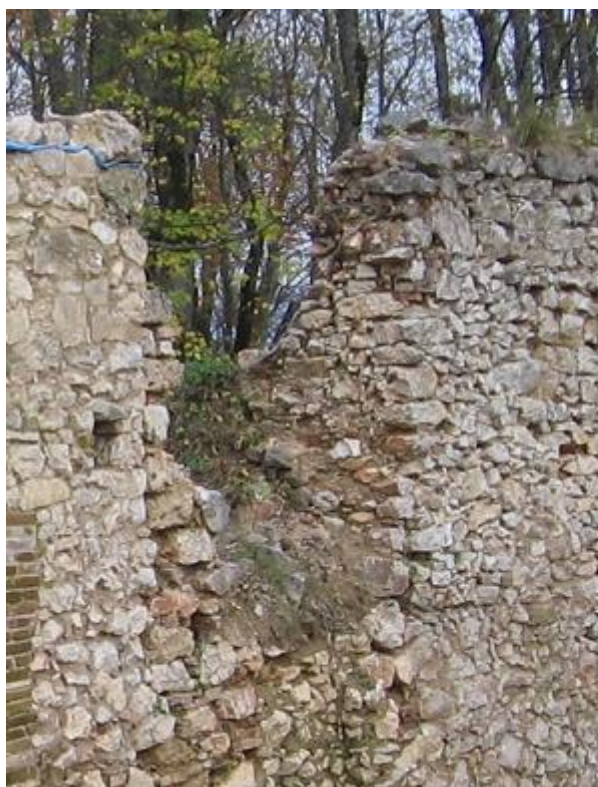
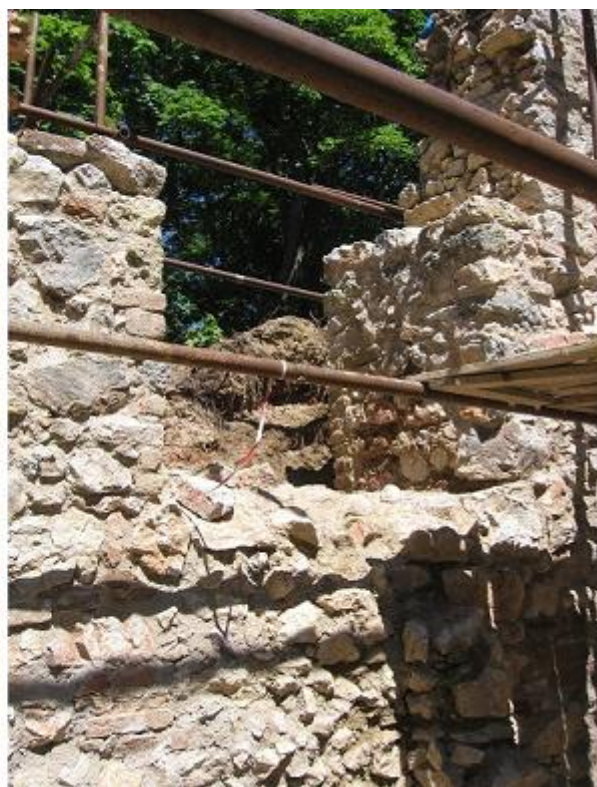
Špaley bývalého prevétu pred a počas zásahu

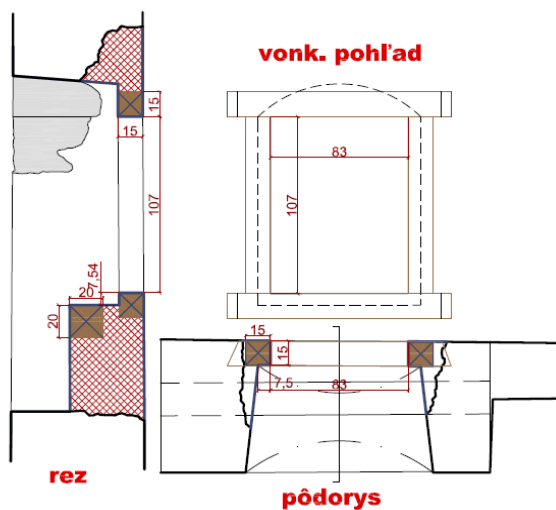
šambránach sú na viacerých okenných otvoroch. Z tohto faktu vyplynula potreba realizovať rekonštrukciu okien s odchýlkou od schválenej PD. Návrh obnovy pre rekonštrukciu okna na 2NP:

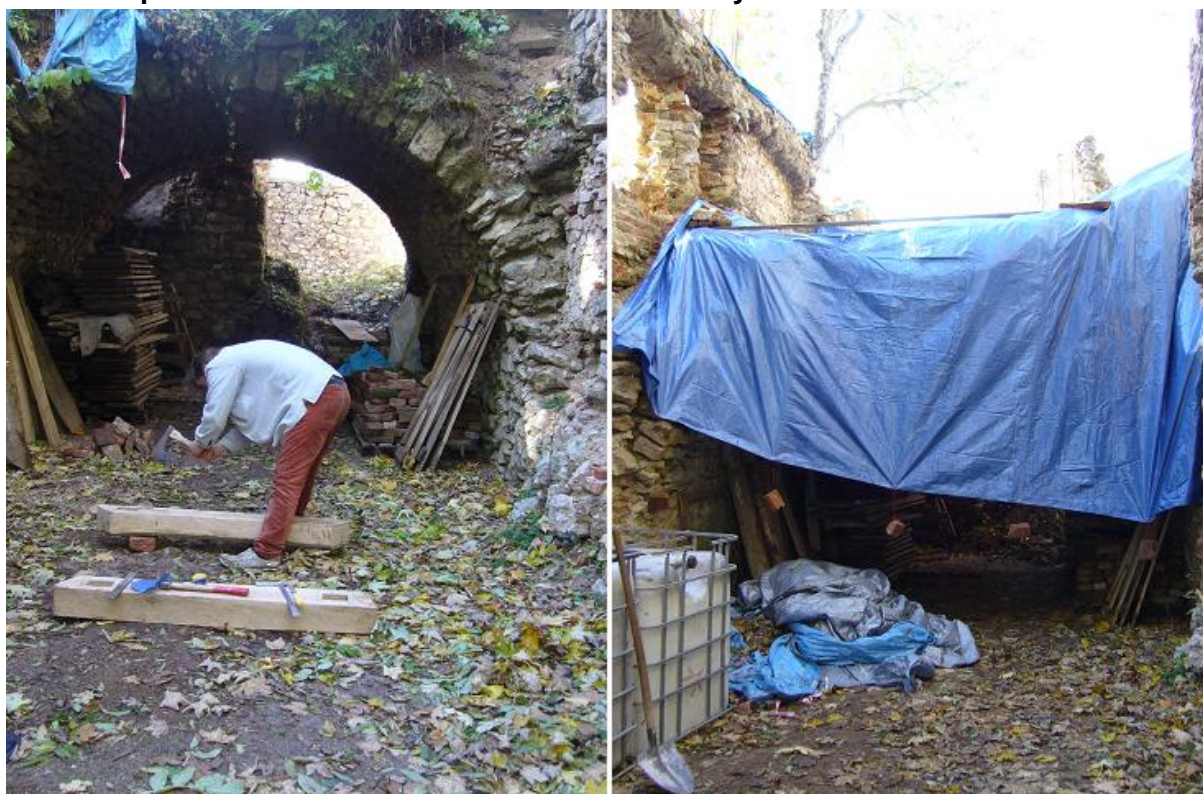
Tesárske práce na šambránach a zazimovanie klenby v Dome veliteľa:

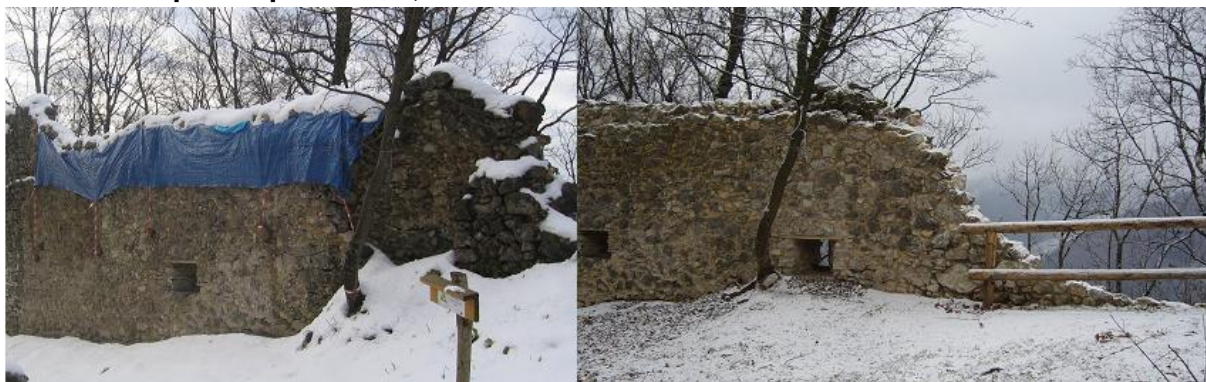
2. zásah – Západný múr z vnútornej strany hradby

Porovnanie pred a po zásahu, december 2014 a 2015:

Rekonštrukcia striedne, ktorej prítomnosť sa zistila po vyčistení sutinového zásypu na koreňovom systéme jarabiny Hazslinszkého (strom chráneného druhu v zmysle vyhlášky o ochrane), sanácia prislúchajúcej časti múru a jeho koruny.

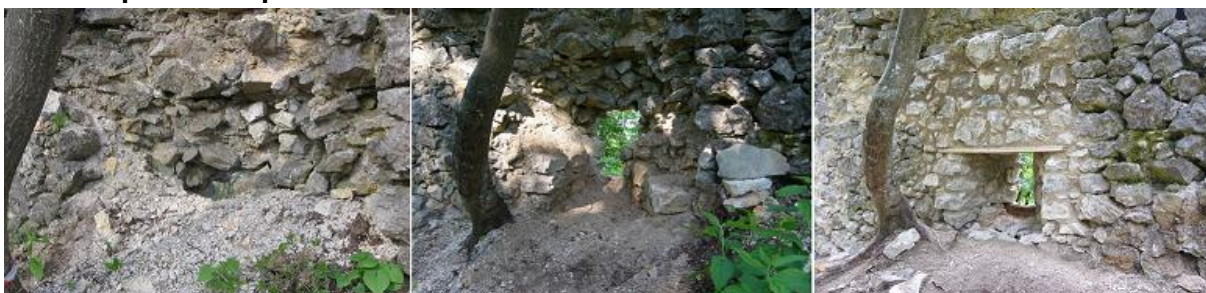
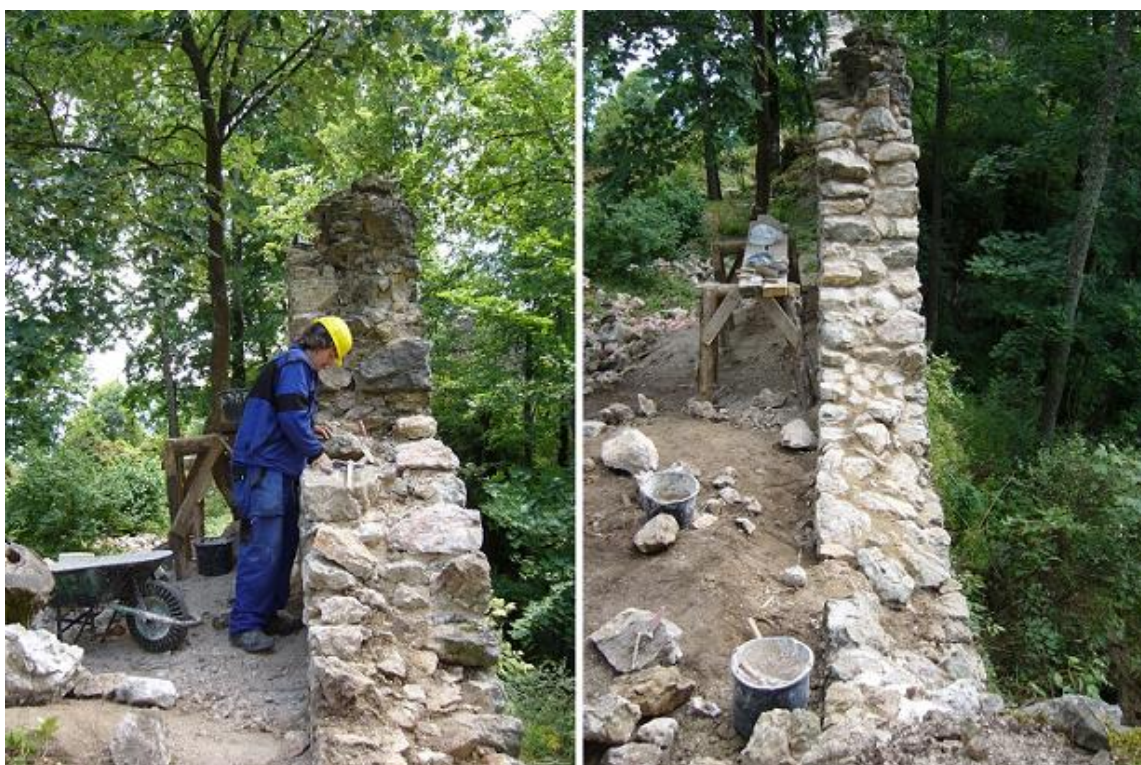
Priebeh prác za západnom múre:

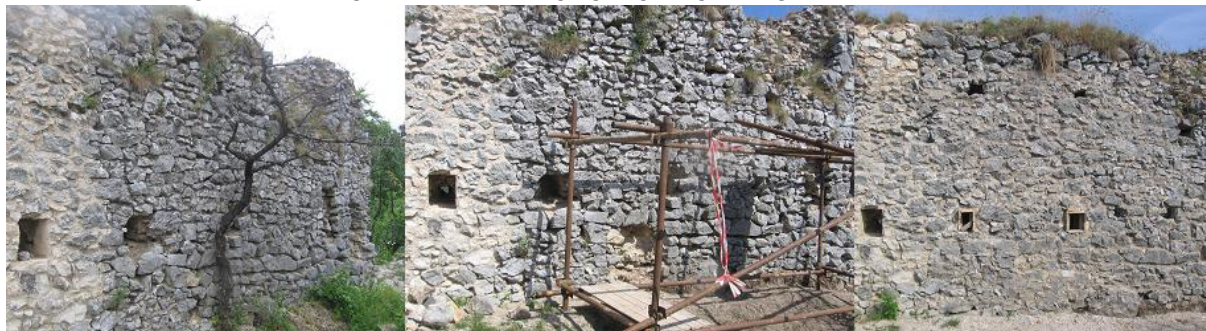
3. zásah – Juhozápadný múr hradby

JZ múr hradby – vnútorný plášť mladšej vývojovej etapy:

Po odstránení vyschnutého stromu v tesnej blízkosti múru sa v roku 2015 pokračovalo v plošnom preškárovaní vnútornej strany časti hradby so zachovaním otvorov po trámoch a historickom lešení. Zvyšná časť múru nie je doskúmaná a tak sa nepokračovalo v sanácií.

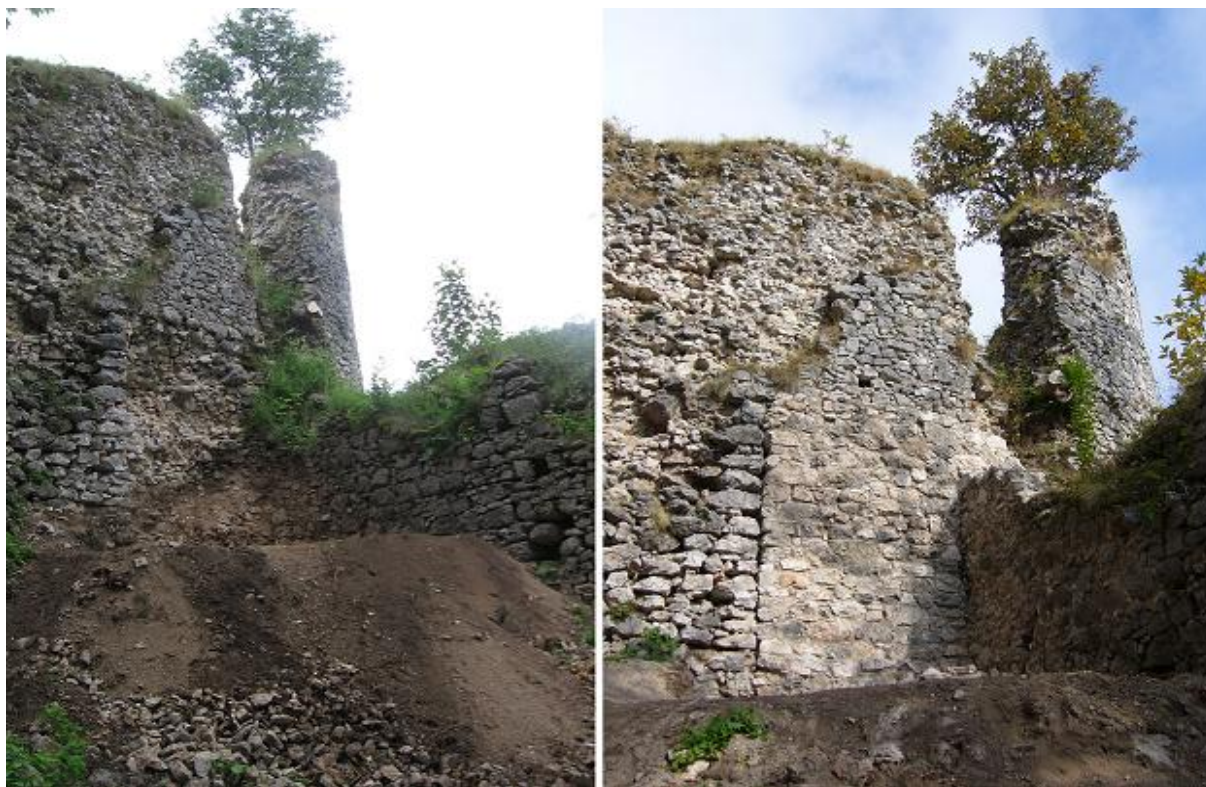
4. zásah – Vymurovanie kaverny v exteriérovej časti Protitureckého bastiónu, tzv. „väznice“

Kaverna pred a po zásahu:

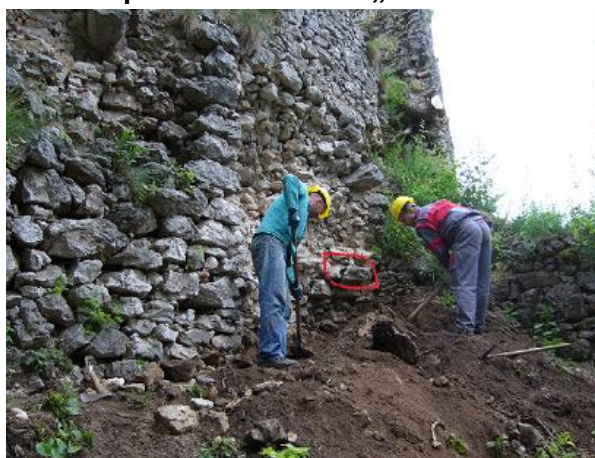
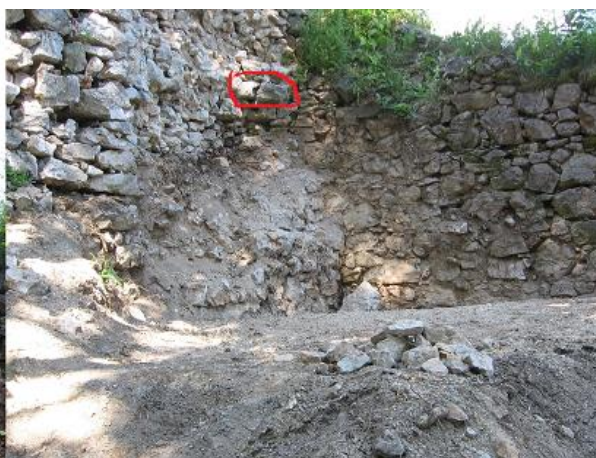
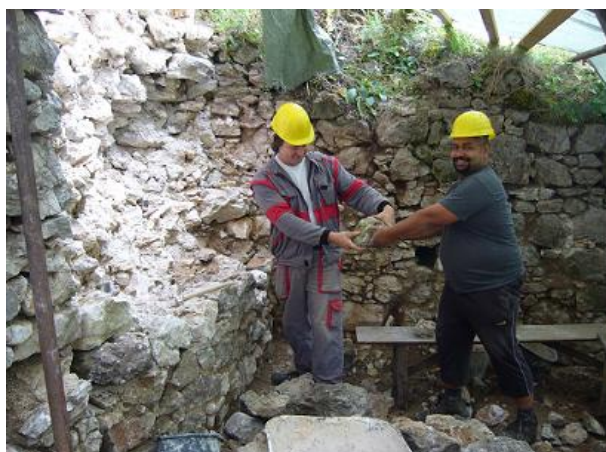
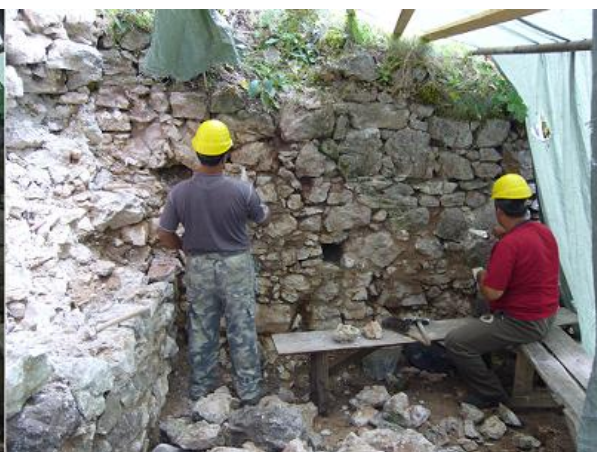
Priebeh prác na múre tzv. „väznice“:

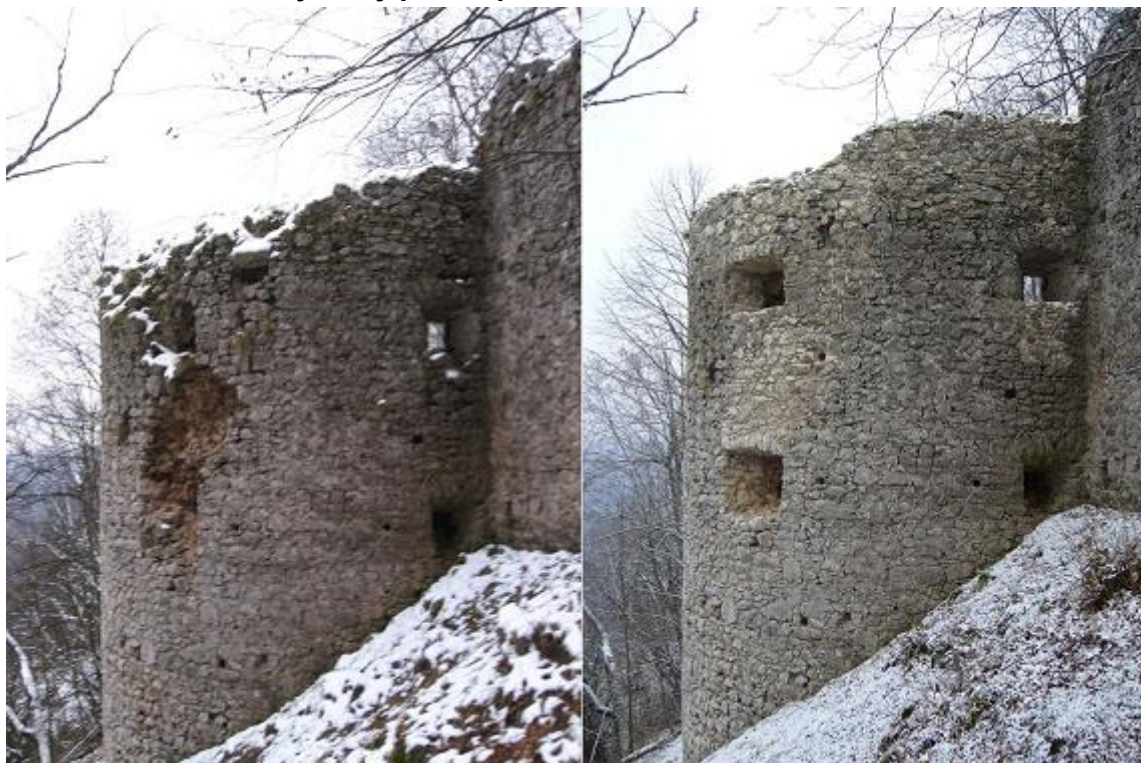
5. zásah – Sanácia časti polkruhovej bašty

Exteriér Poludnicovej bašty pred a po zásahu:

V exteriérovej časti boli rekonštruované dve pôvodné delové strieľne, vrátane špaliet a klenieb. Bola vymurovaná kaverna medzi strieľňami a plášť bašty bol lokálne preškárovaný. Koruna muriva bola rozobraná až na zdravé murivo, znovu premurovaná a následne prekrytá ochrannou vegetačnou vrstvou.

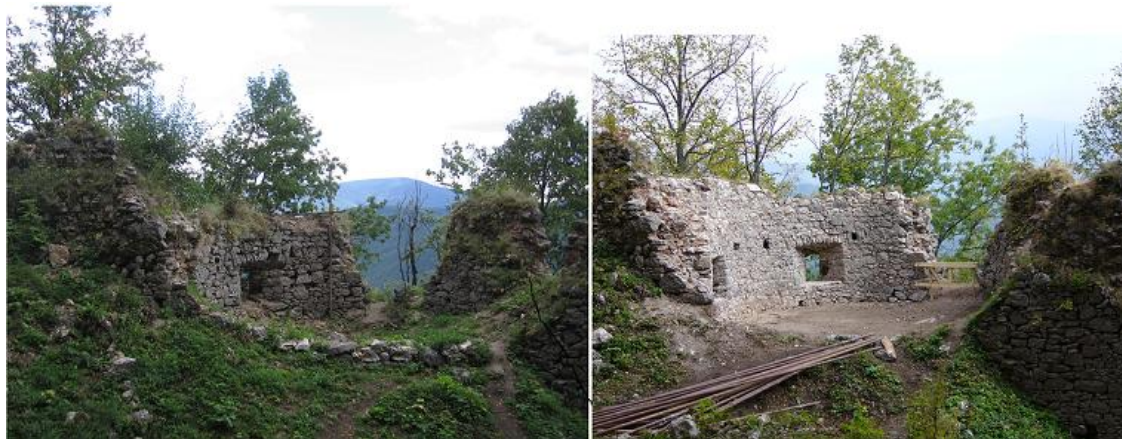
Interiér Poludnicovej bašty pred a po zásahu:

V interiéri bola rekonštruovaná ľavá strieľňa, ktorej chýbala klenba. Druhá klenba bola doplnená lokálne o vypadnuté klenáky. Táto časť interiéru bola plošne preškárovaná.

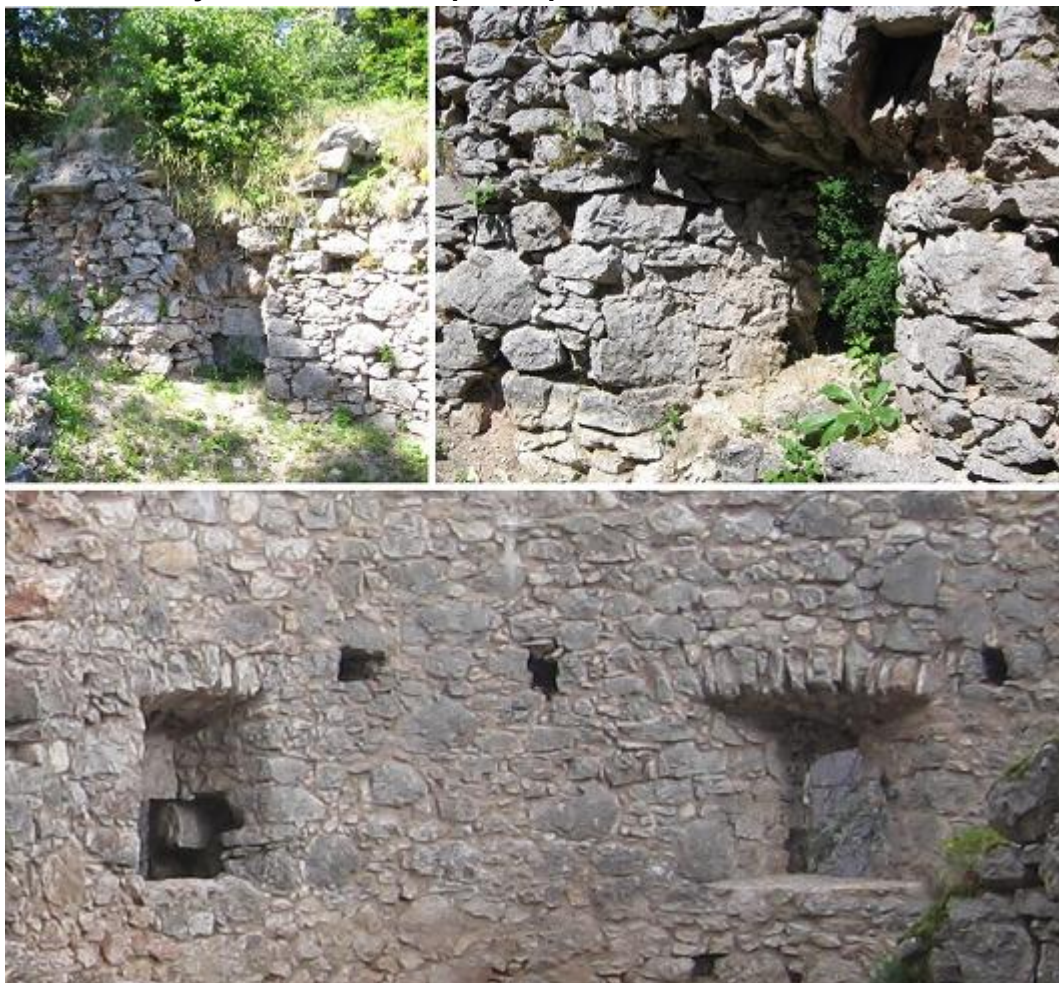
Interiér bašty, detail – strieľne pred a po zásahu:

Otvory v zámurovke - spodná časť strieľní, sa ponechali pre osadenie dreveného parapetu strieľní, aby sa tak dotvorila autentickosť bašty, plán dorábky v sezóne 2016.

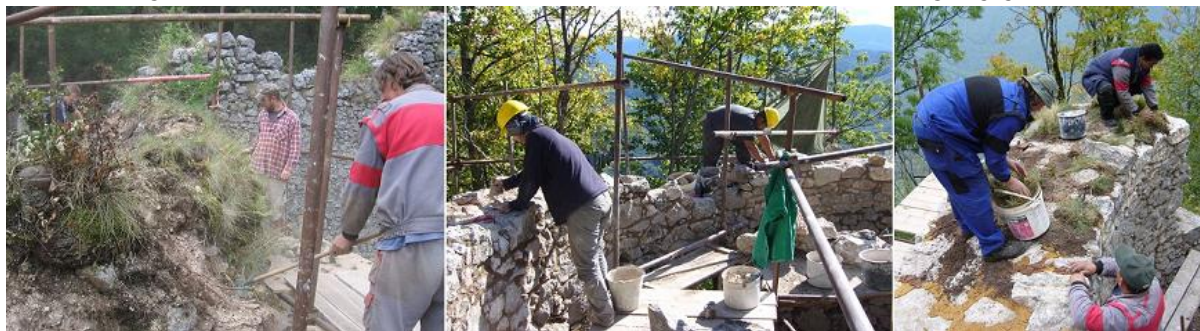
Čistenie koruny bašty od náletov, uvoľnených kameňov, koreňov stromov a trávy, pričom trsy sa odkladali pre konečnú úpravu; premurovanie koruny a jej zatrávnenie:

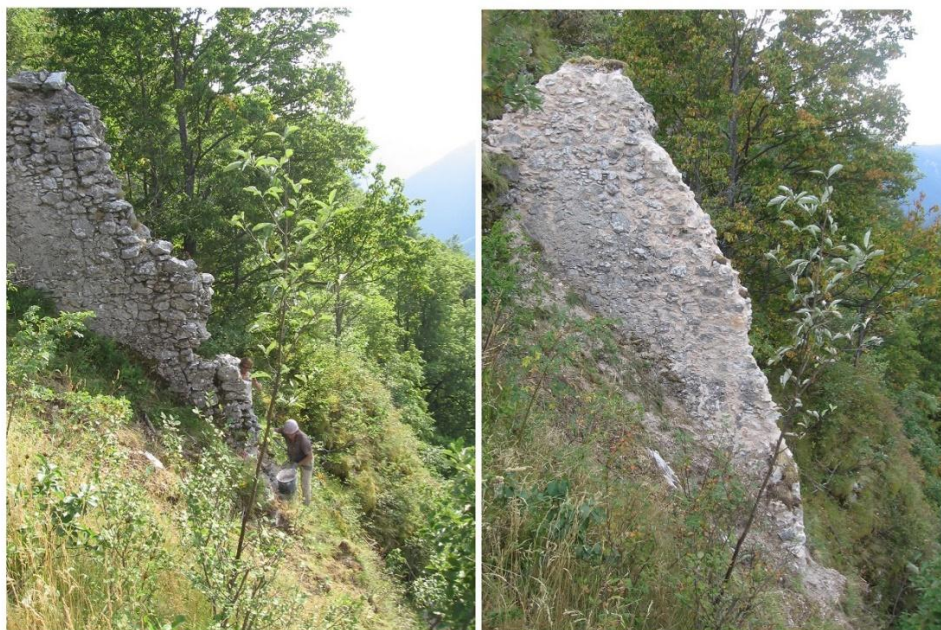
6. zásah – Sanácia steny historického výt'ahu

Východná strana steny výt'ahu počas a po skončení prác:

Stena budovy historického výťahu mala niekoľko vertikálnych trhlín a hrozilo zrútenie jej časti priamo na turistický chodník. Zásah bolo nutné realizovať s použitím horolezeckej techniky, keďže v exponovanom teréne bolo prakticky nemožné postaviť bezpečné lešenie.

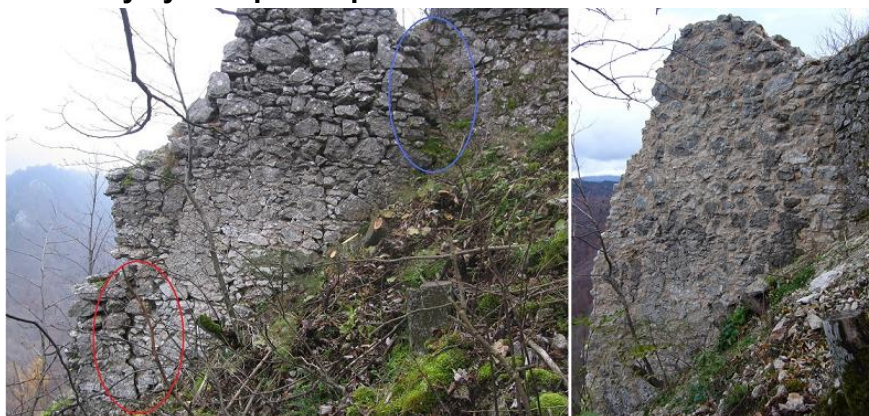
Západná strana steny výt'ahu pred a po zásahu:

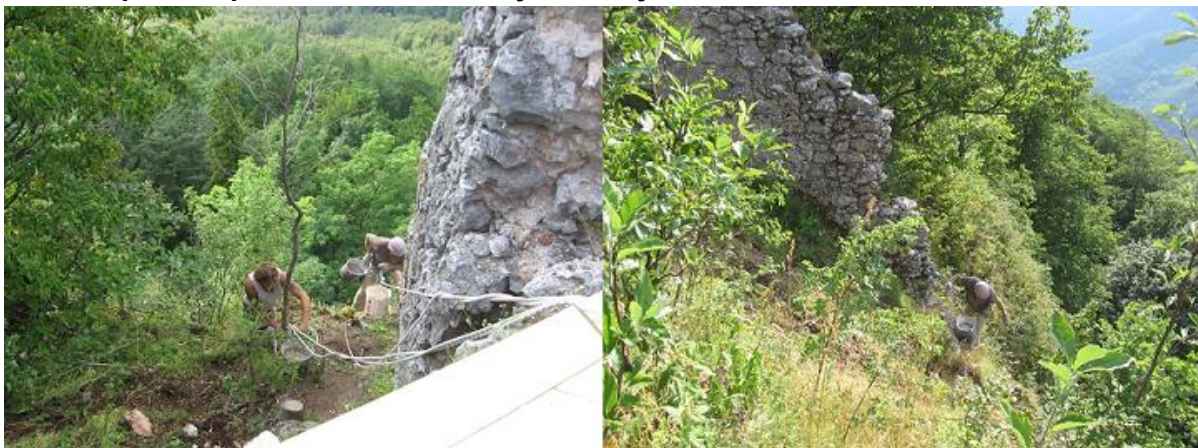
Priebeh prác za použitia horolezeckej techniky:

Bezpečnosť návštevníkov hradu na turistickom chodníku bolo nutné počas prác zabezpečiť stálou službou, ktorá regulovala pohyb v tomto exponovanom úseku.

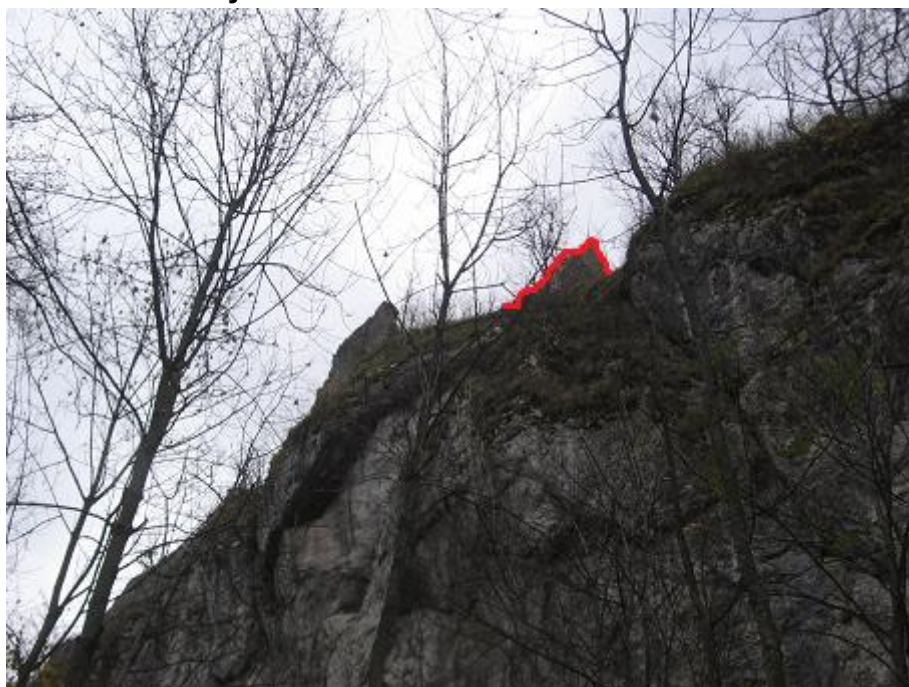
Pohľad na sanovanú stenu výťahu z turistického chodníka:

V roku 2015 sa podarilo vyriešiť niektoré akútne havarijné situácie. Najdôležitejšou z nich bola sanácia steny bývalého výťahu, ktorá bezprostredne ohrozovala bezpečnosť na prístupovom chodníku k hradu. Dôležitým krokom pre budúcnosť je vypracovaný pasport hradu s návrhom statického zabezpečenia jednotlivých objektov, podľa ktorého sa bude určovať urgentnosť jednotlivých zásahov v nasledujúcich rokoch. Hrad Muráň je a vždy bude špecifický svojou nedostupnosťou, preto projekt obnovy so zapojením nezamestnaných je výborná alternatíva jeho záchrany, pretože sa ušetria nemalé finančné prostriedky, v inom prípade vynaložené na mzdy pomocných ako aj odborných pracovníkov.

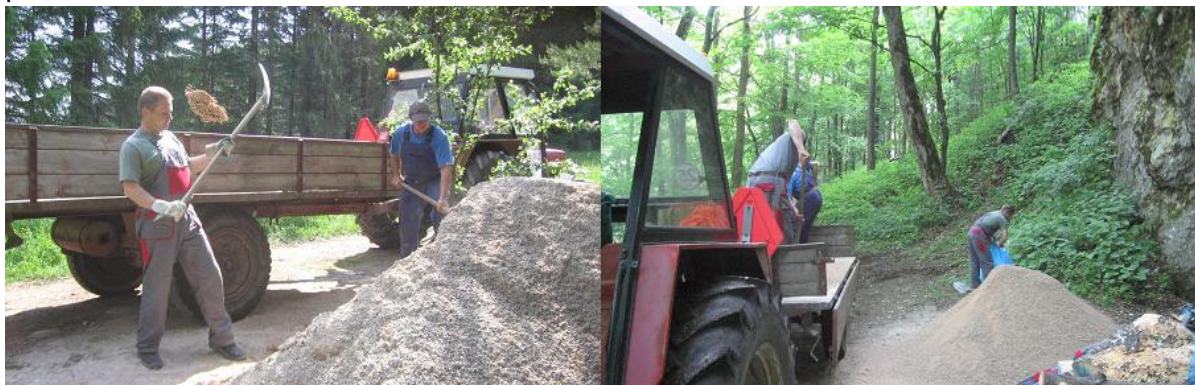
Nakladanie kameniva 1,2 km od hradu a jeho vykladanie pri skale pod hradom – konečná pre mobilné mechanizmy

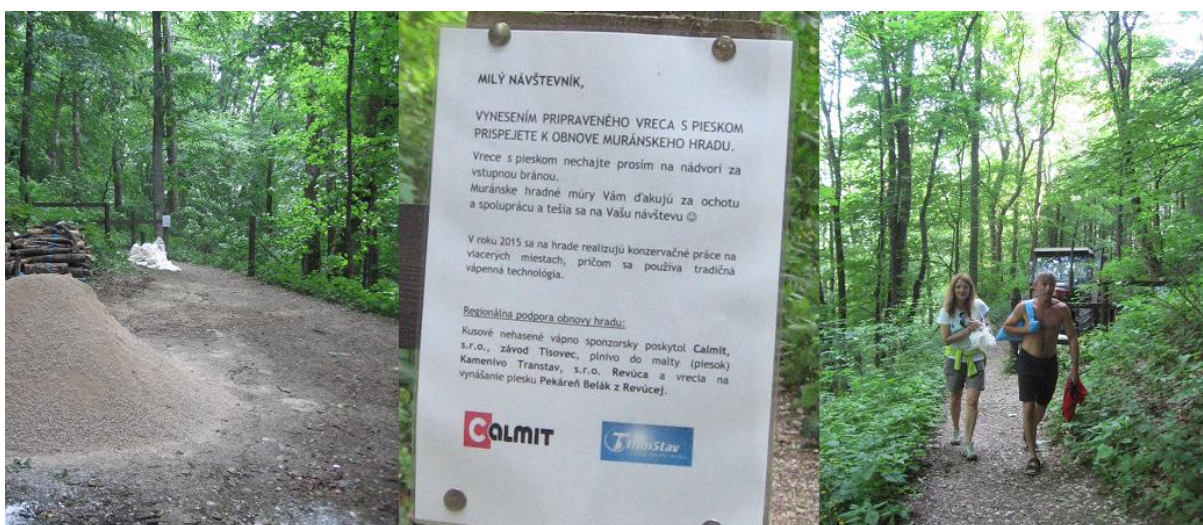
Pripravené vrecia s kamenivom, oznam a pomoc turistov

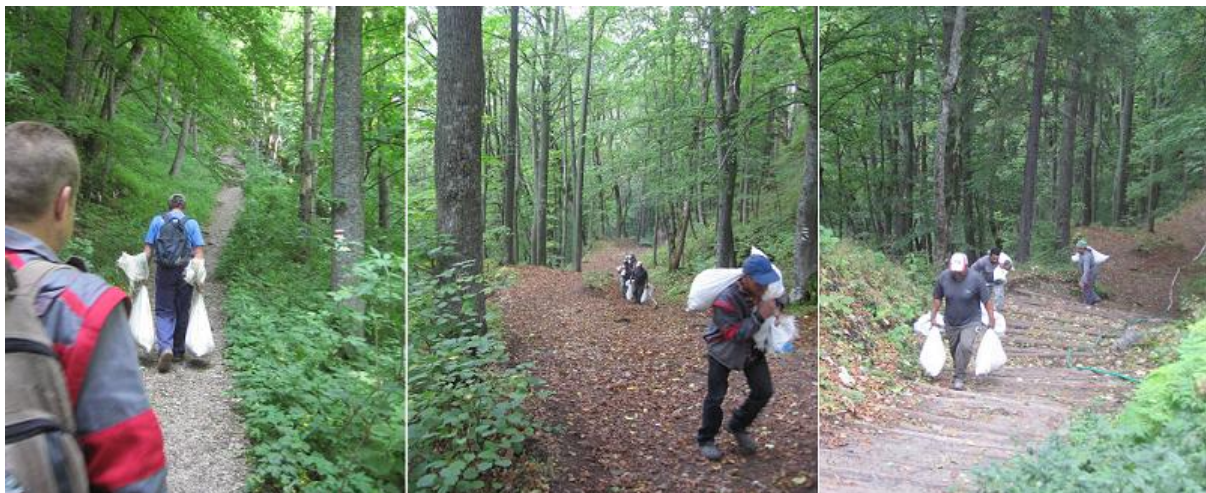
Vynášanie kameniva a kusového vápna vo vreciach hradnými zamestnancami

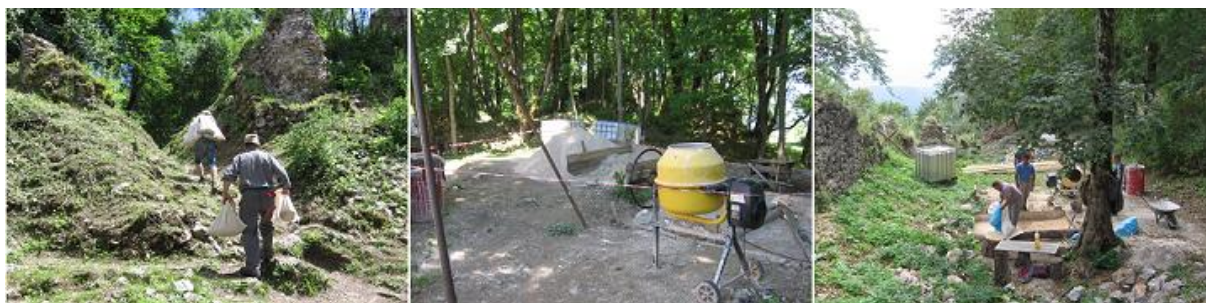
Prenášanie kameniva od vstupnej brány k stavebnému zázemiu, stavebné zázemie I. a II.

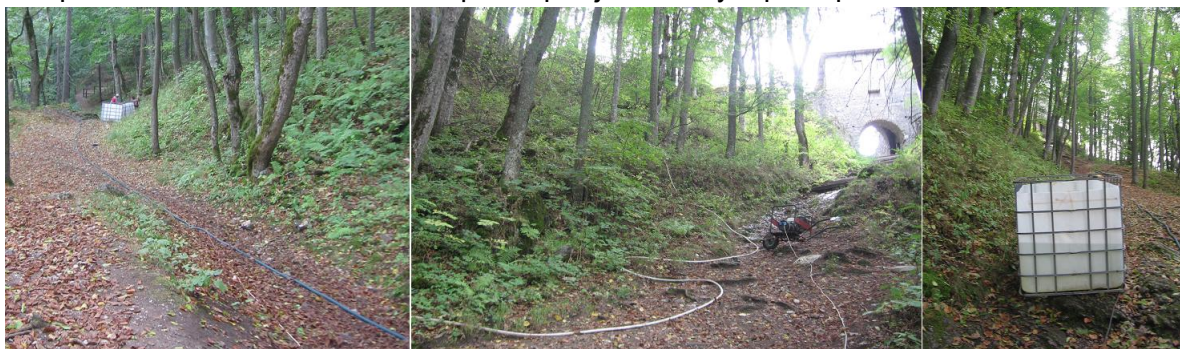
Jednou z predností hradu je **povrchová voda akumulovaná v hradnej studni** (v plániku objekt č. 23) pre stavebné účely. Sezóna 2015 bola mimoriadne suchá. Následkom čoho sa od polovice augusta neakumulovala povrchová voda v studni a preto bolo nutné v septembri doviezť vodu z obce a prečerpať ju náročným postupom až na hrad:

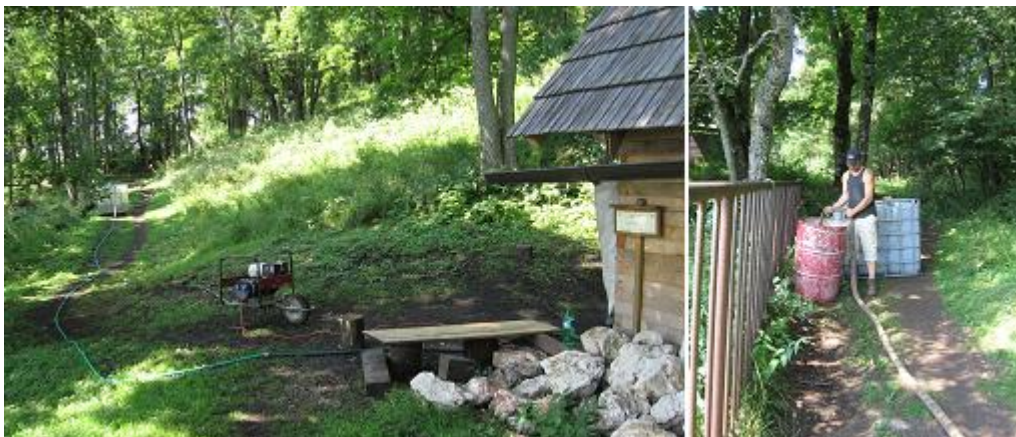
V roku 2015 sme mali stavebné zázemie aj pri Dome veliteľa, ktoré je od studne vzdialené cca 200 m a tým sa **sťažila manipulácia pri čerpaní vody** s medzistanicami (obecní hasiči nám na zapožičali hadice a v konkrétne dni čerpania aj vysokovýkonné čerpadlo).

Prečerpávanie vody zo studne k Domu veliteľa cez medzistanice

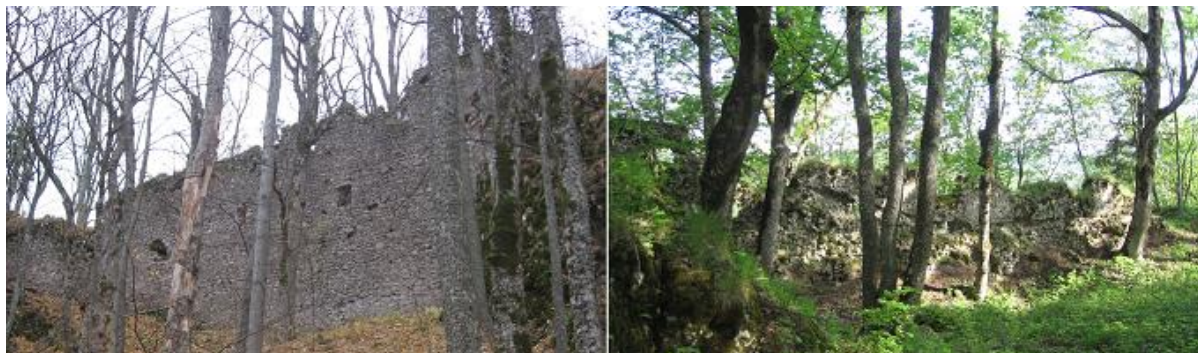
Hrad Muráň – Múr hradobný severozápadný

Hradba – exteriér, pohľad z turistického chodníka; 2. pohľad - hradba z vnútornej strany

- Výskum nedeštruktívnym spôsobom prebiehal v 2. polovici roku 2015 na základe rozhodnutia č. K PUBB-2015/2580-2/1355/HUN zo dňa 9.1.2015. Výskumník Mgr. Michal Šimkovic v decembri 2015 vypracoval dokumentáciu výskumu s návrhom obnovy a prezentácie objektu, ktorú predloží na schválenie odbornometodickej komisii Pamiatkového úradu SR začiatkom roka 2016.

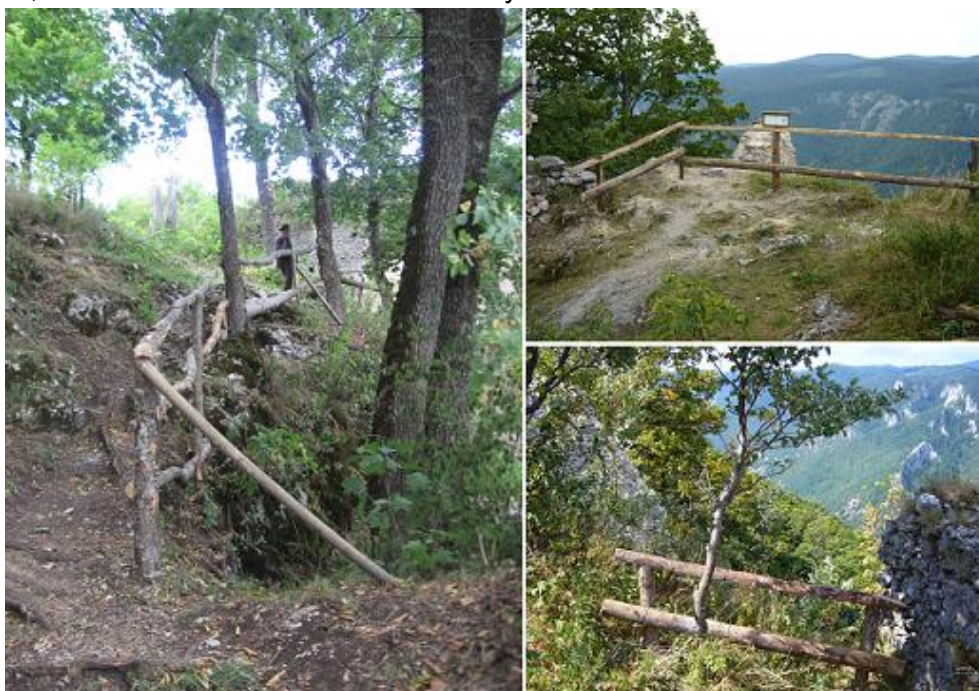
Údržba v areáli hradu - vegetácia (okrem stromov, ktoré sa redukujú cielene v zmysle súhlasov OÚ, odbor životného prostredia v BB) bola redukovaná celoplošne, kosením a odstraňovaním koreňov. Dá sa skonštatovať, že po troch rokoch sústavnej údržby získava areál hradu príjemný lesoparkový charakter. Návštevníci tak majú možnosť predstaviť si hradný areál komplexnejšie. Pričom nie je nutné areál úplne odlesňovať a vytvoriť z neho rúbanisko, naopak stačí pravidelná údržba. Vzhľadom k značnej rozlohe celého hradného komplexu je práca zamestnancov projektu na údržbe areálu veľkým prínosom. Na viacerých miestach sa doplnili posedenia. Pribudli provizórne drevené zábradlia, niektoré staršie boli nahradené novými:

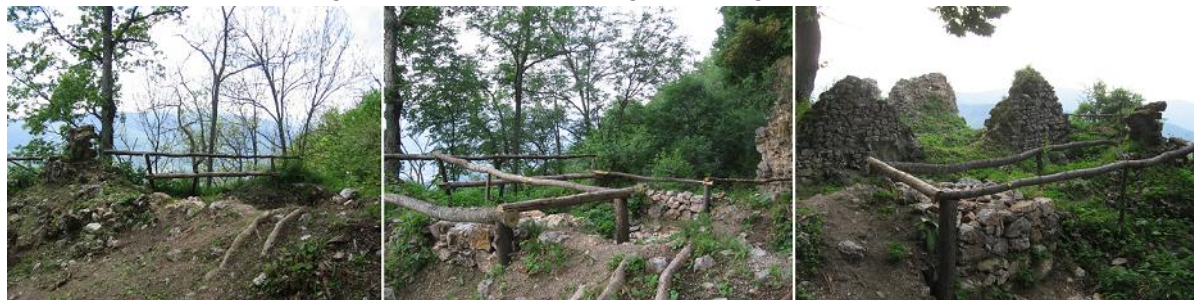
Pred a po úprave – zábradlie provizórne pre zabránenie pohybu po korunách múrov

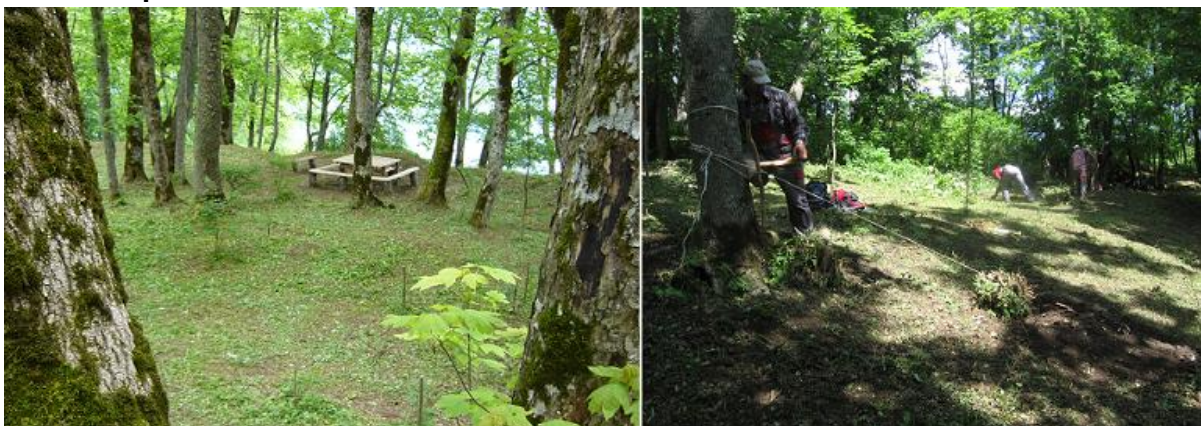
Pokosený trávnik v hradnej záhrade s ponechaním vybratých rastlín botanikom Správy NP Muránska planina; odstraňovanie koreňov, kosenie, hrabanie

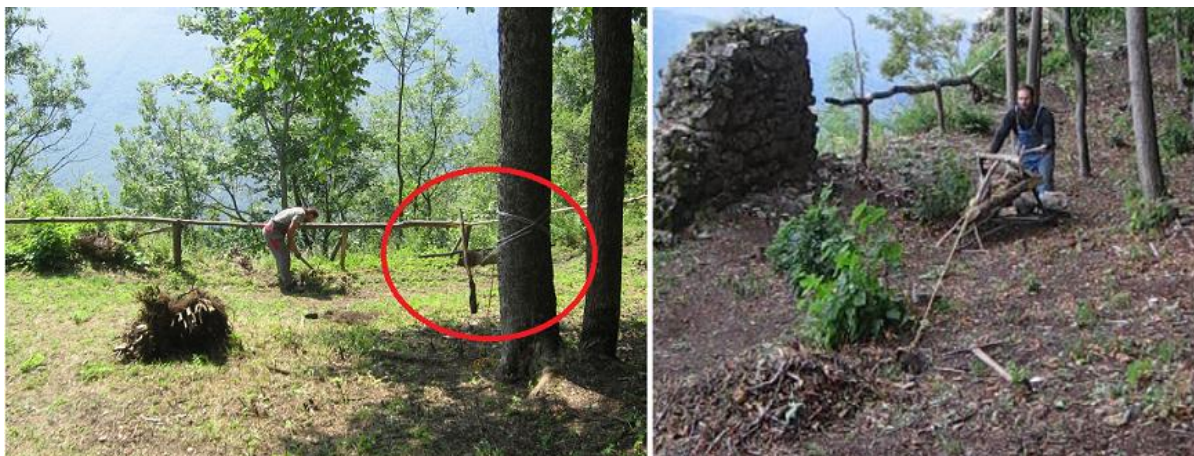
Kľčovrátok – tohtoročný vynález na uľahčenie odstraňovania koreňov, najskôr statický – jeho použitie potrebovalo strom v blízkosti, neskôr aj mobilný, ktorý bolo možné použiť aj na zdvíhanie ťažkých bremien:

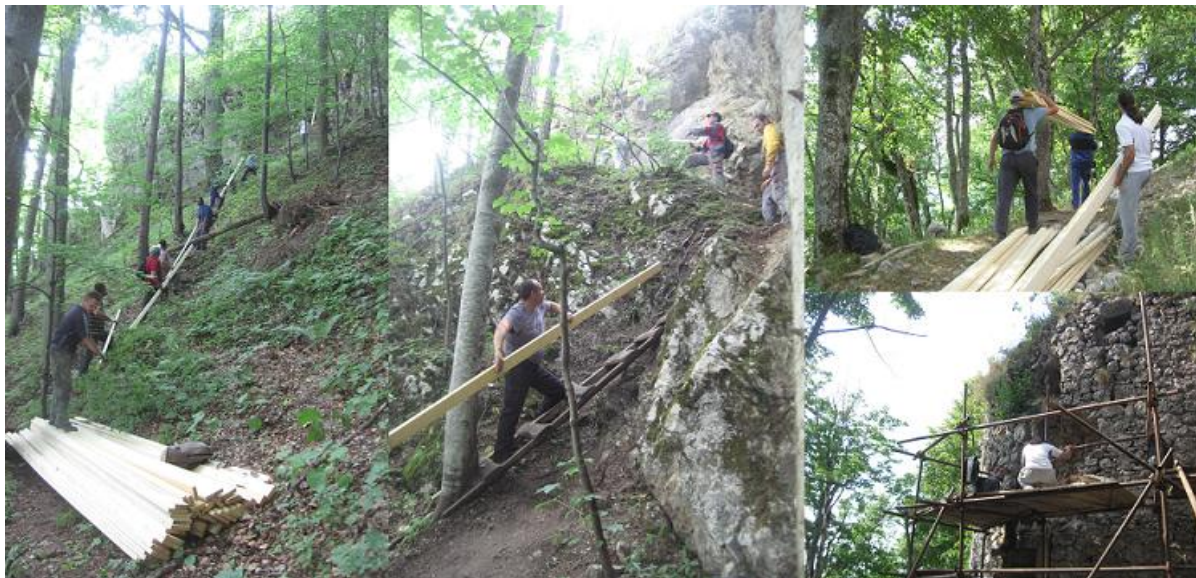
Vynášanie dosiek a konzultácia o konzervačných prácach priamo na lešení

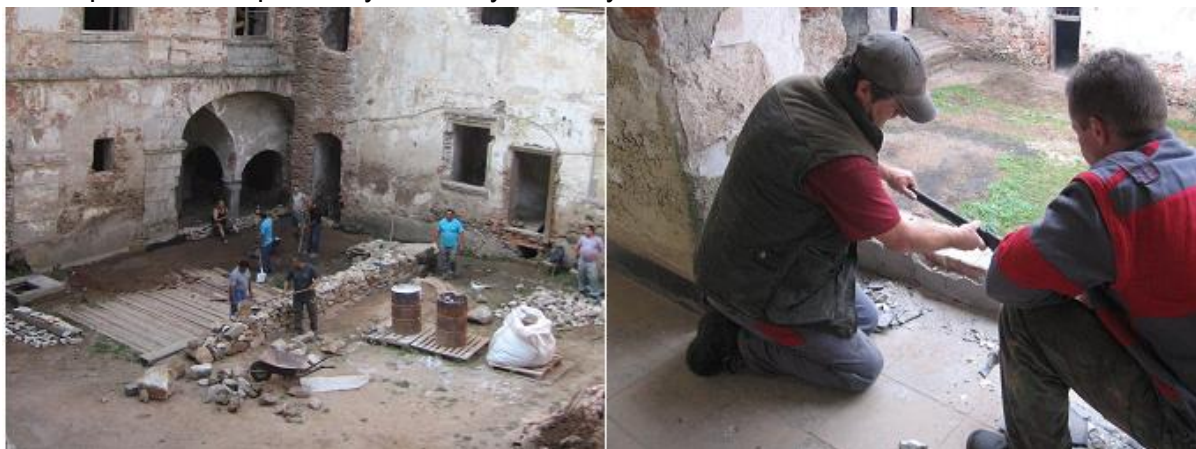
Dňa 31.7.2015 hradní pracovníci navštívili Coburgovský kaštieľ v Jelšave a pomohli kolegom s čistiacimi prácami a úpravou nádvorja. Kopy kameňov vytriedených zo sutiny sa tak premenili na pohľadný múrik vyskladaný nasucho.
