**HRAD MURÁŇ - prehľad vykonaných aktivít v roku 2018  
v rámci projektu Ministerstva kultúry SR podprogram 1.4:  
„Zapojenie nezamestnaných do obnovy kultúrneho dedičstva“**

### 1. Prejazdová prístavba Hlavného paláca

## 2. Dom Veliteľa

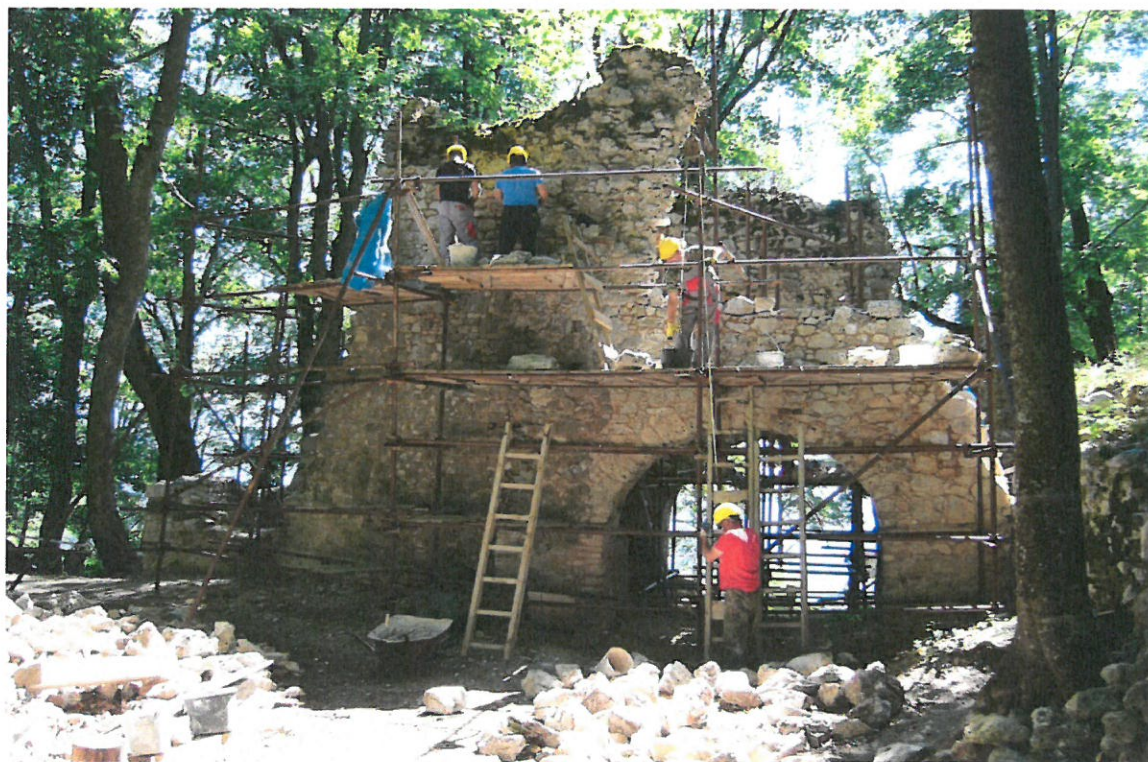
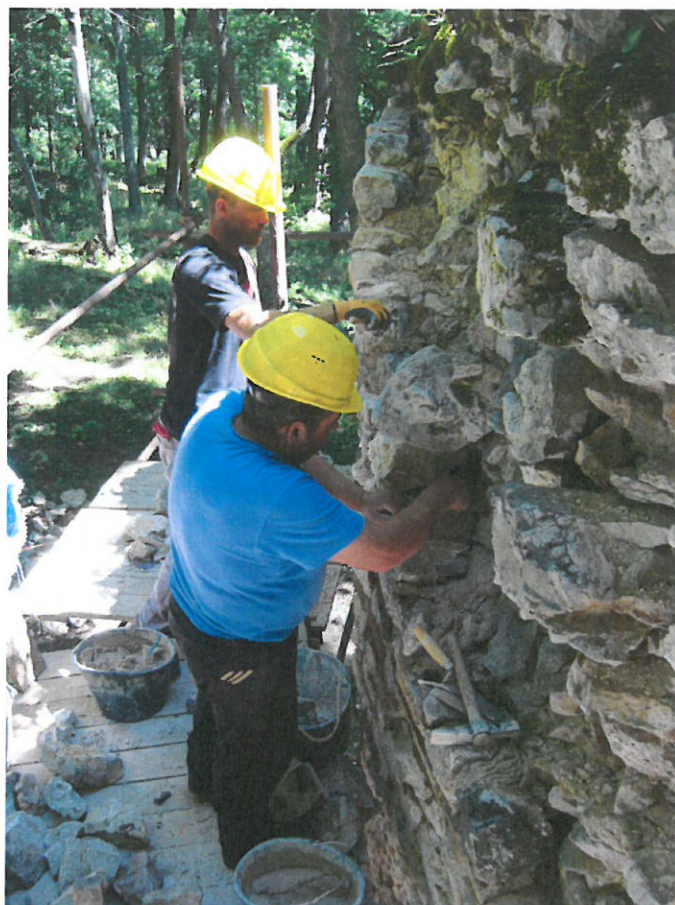
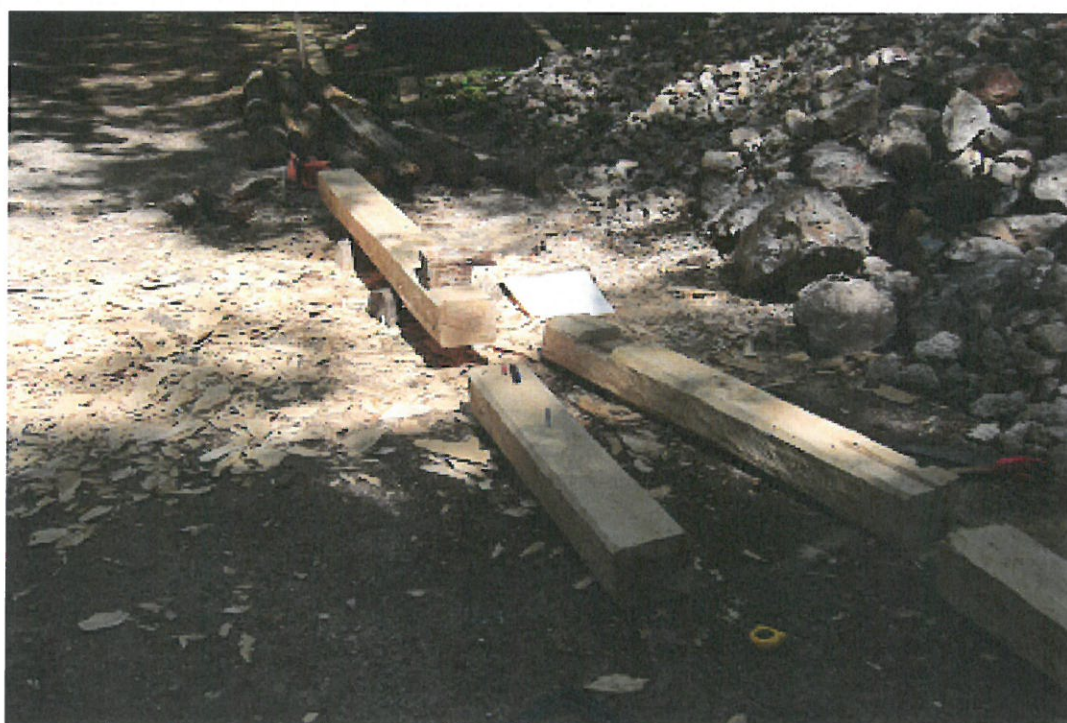
K objektu je nutné pristupovať veľmi citlivo z dôvodu zachovania mnohých stavebných detailov (otlačky po drevených stavebných konštrukciách, torzá pôvodných omietok).

Táto časť Hlavného paláca je z dlhodobého hľadiska v havarijnom stave a svojím umiestnením ohrozuje návštevníkov pamiatky. V tretej etape sme riešili v prvom rade interiér prístavby. Nevyhnutnou komplikáciou pri stavebnom postupe bolo nahrádzanie drevených výstuh novými trámami, ktoré boli vrátené na svoje pôvodné miesta. Trámy boli samozrejme vyrobené ručne, tradičným tesárskym spôsobom. V spomínanom interiéri bolo treba domurovať líčne murivo a čiastočne rekonštruovať presbytérium súkromnej panskej kaplnky. Ďalej sa podmurovala časť západnej steny a dopĺňalo sa jej líčne murivo z exteriéru. Prípadná štvrtá etapa by mala finalizovať konzerváciu torza.

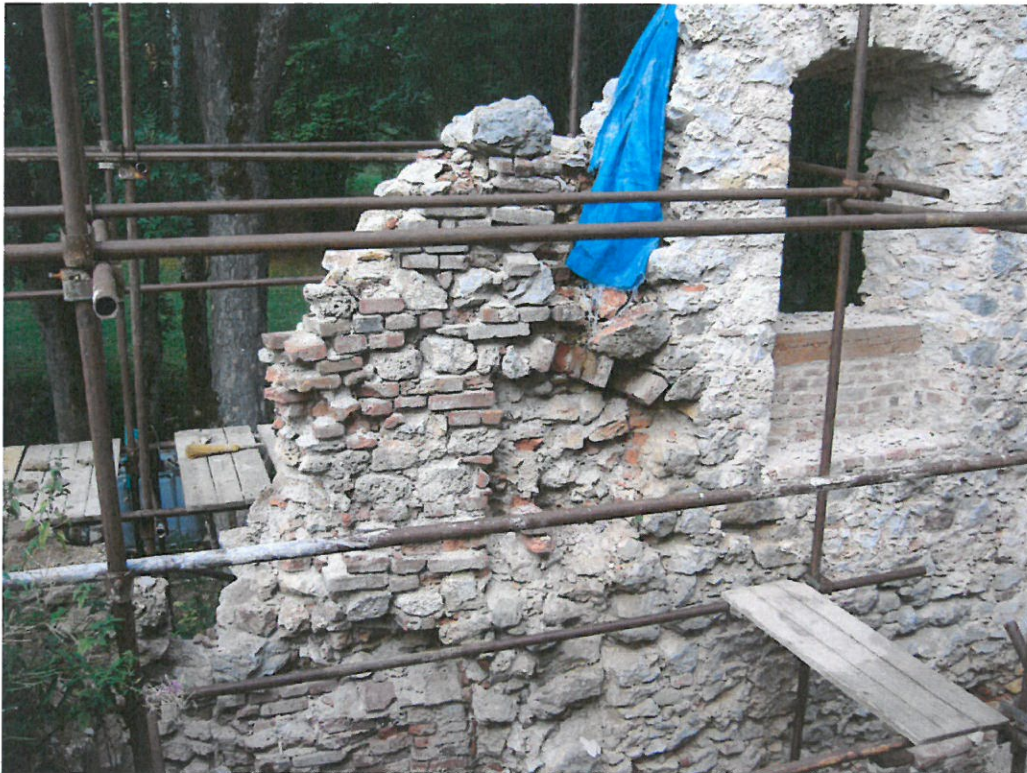
Severná stena Domu Veliteľa, kde pekne vidno náročnosť riešenia situácie z pohľadu metodického, aj remeselného.

Tento objekt sa postupnými krokmi pripravuje na rekonštrukciu. Jedná sa o jedinú budovu na hrade, ktorá by časom mala byť zastrešená. Tomu musí predchádzať rekonštrukcia jednotlivých stien, čo je pomalý a z metodického, ale aj remeselného hľadiska náročný proces. Rekonštrukčné práce pokračovali na, v súčasnosti najohrozenejšej a navyše zaniknutej, severnej stene budovy.

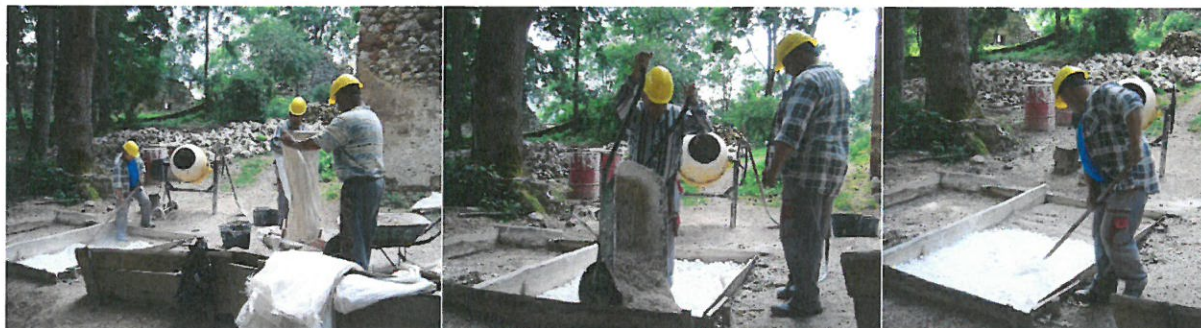
Stavebné zázemie sa nachádza pri Dome veliteľa, ktoré je od studne vzdialené cca 200 m. Vodu sme čerpali zo studne vysokotlakým čerpadlom a taktiež sme používali hadice, cez ktoré bolo možné dostať vodu, s jednou medzistanicou, až k stavebnému zázemiu.

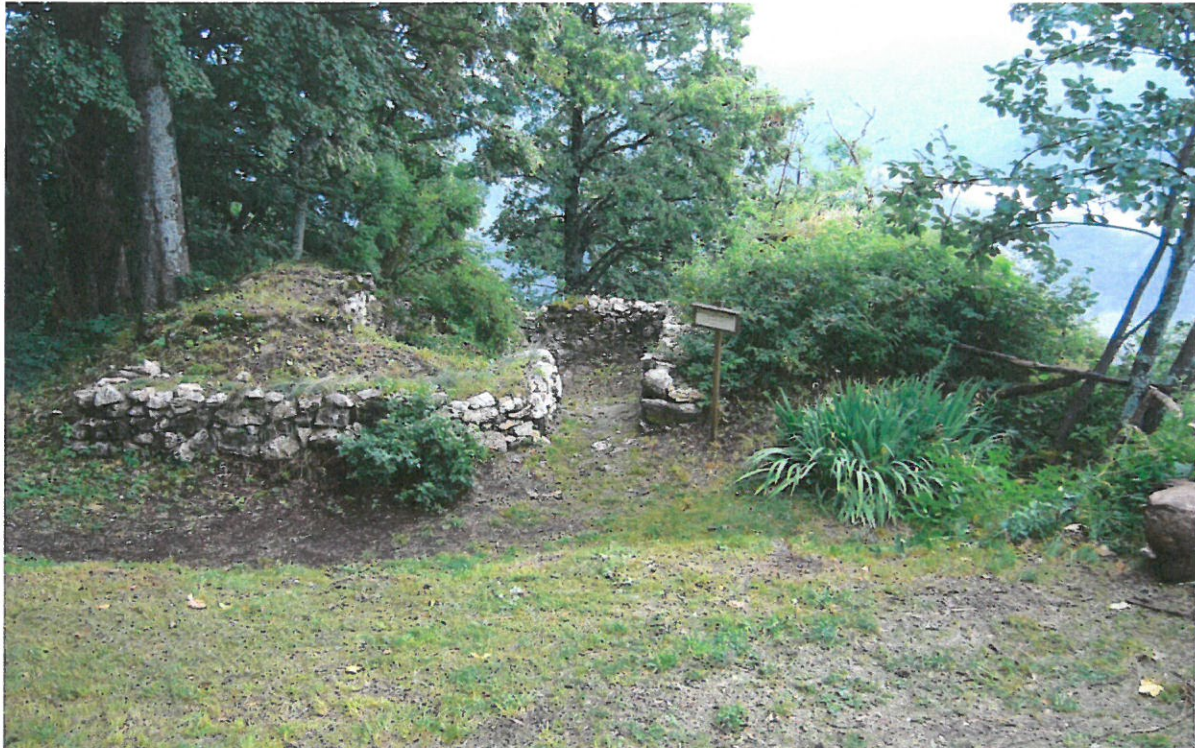
Údržba v areáli hradu - vegetácia (okrem stromov, ktoré sa redukujú cielene v zmysle súhlasov OÚ, odbor životného prostredia v BB) bola redukovaná kosením a odstraňovaním koreňov. Dá sa skonštatovať, že po šiestich rokoch sústavnej údržby získava areál hradu príjemný lesoparkový charakter. Návštevníci tak majú možnosť predstaviť si hradný areál komplexnejšie. Pričom nie je nutné areál úplne odlesňovať a vytvoriť z neho rúbanisko, naopak stačí pravidelná údržba. Vzhľadom k značnej rozlohe celého hradného komplexu je práca zamestnancov projektu na údržbe areálu veľkým prínosom.
