Hrad Muráň

Prehľad vykonaných prác v sezóne 2024/2025

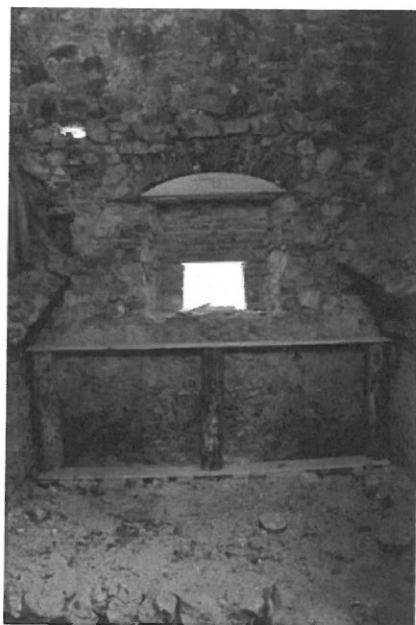
Začistenie zvyškov malej tehlovej klenby, zameranie a zhotovenie ramenátu pre rekonštrukciu. Pri zaisťovaní bola zistená pôvodná niveleta tehlovej podlahy, kryjúcej klenbu. Oblúk staršieho zaslepeného okna bol tiež pre havarijný stav podložený ramenátom.

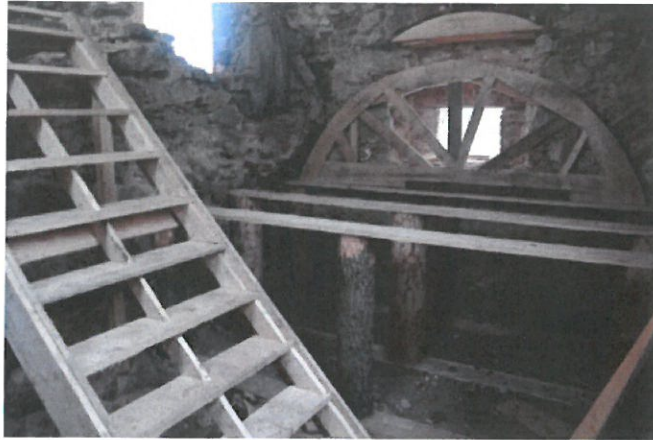
Vyhotovená bola dosková maketa budúceho schodiska vedúceho na poschodie (pre overenie reálnych rozmerov a zároveň súžiacia ako funkčné provizorium).

Podlahy a zachované stavebné štruktúry boli opätovne začistené a stanovené reálne nivelety. Takisto sme vyčistili starší prítokový kanál vysekaný v prírodnej skale. Pred stavbou domu veliteľa slúžil na napájanie susednej cisterny. Bol prekrytý geotextíliou a vyplnený murivom, aby uniesol váhu budúceho kamenného schodiska.

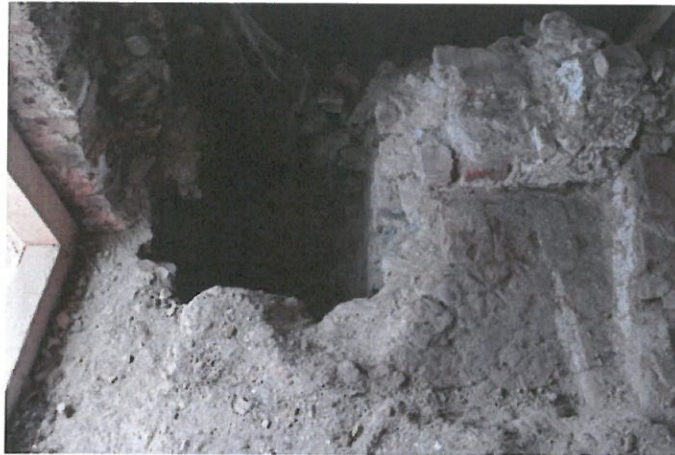
Osadenie ramenátu do komínového prieduchu. Malá pásová klenba z penovcov bude niesť líce múru a tehlovú podlahu na poschodí.

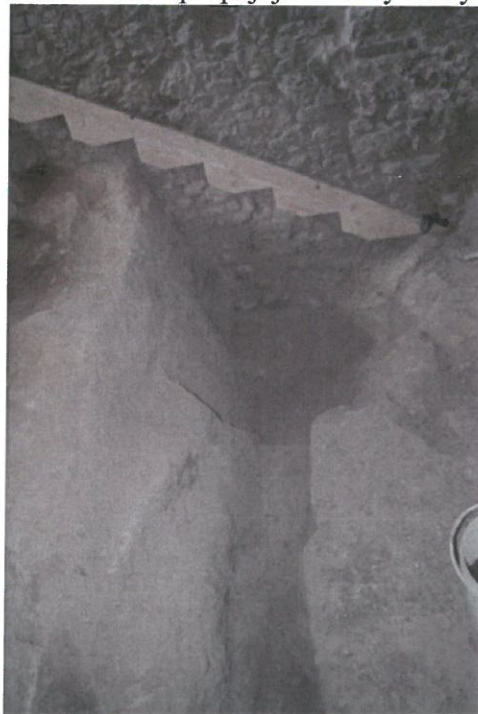
Vymeranie a osadenie druhého schodiska prepájajúceho výškový rozdiel častí prízemnia.

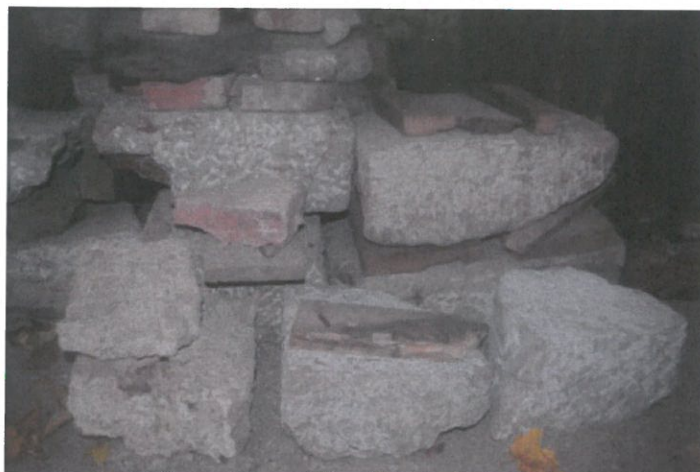
Príprava tehál na dostavbu klenieb a podláh. Okresávanie trávov potrebných na zastropenie časti nad kamenným schodiskom. Vyhľadávanie a kamenárske opracovanie vápencových nástupníc schodiska.

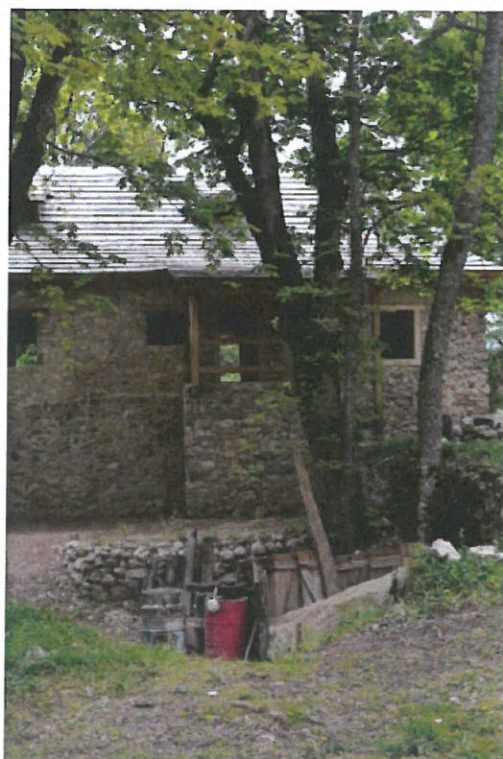
Výroba kresaných šambrán (okno nad schodiskom) a zárubní (schodisko), a ich osadenie. Ako materiál bol použitý jaseň z vyvrátených stromov v hradnom areáli.

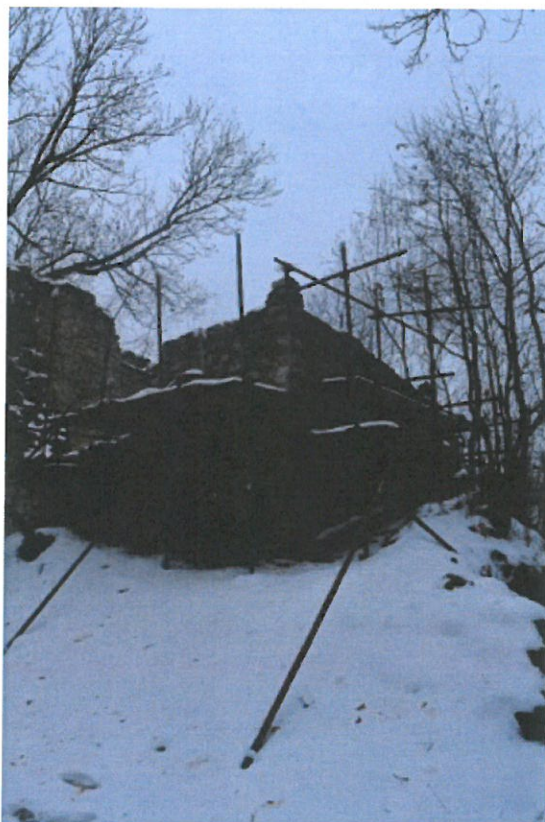
Tato časť objektu takmer zanikla, pretože ňou viedol vyšliapaný turisticky chodník. Bolo odstránené veľké množstvo sutiny – šírka múru cca 150 cm. Po očistení pevného jadra sa objavili stopy po drevenom armovaní nárožia. Bola vyrobená a osadená jeho replika. Rovnako aj guľatiny lešenia. Práčne bolo najmä vyhotovenie masívnejších nárožných kvádrov. Múr sme doplnili miestami až do výšky 3 metrov.

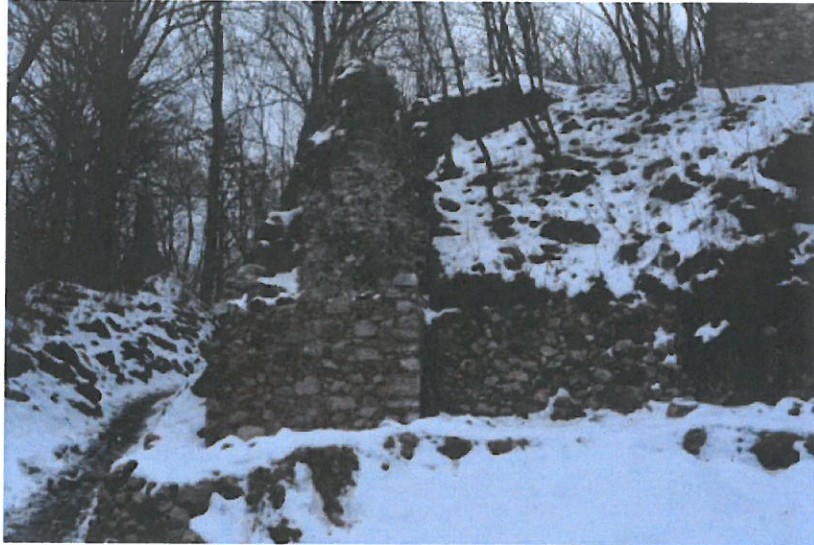
Počas letných privalových dažďov došlo k zosunutiu piliera pod hlavnou vežou nad turistickým chodníkom. Zostávajúce časti originálu mali úplne vyplavenú maltu a boli vysunuté tlakom sutiny. Preto sme museli obnažiť základ, ktorý tvorí prírodná skala. Bola drobivá a založenie líca bolo nedbalé. Odstránili sme uvoľnené časti a vytvorili ploché základové lôžko vysekaním zvetranej skaly. Hĺbka vylámaného lôžka v skale bola približne 80 cm. Spolu so suťou hĺbka výkopu dosahovala 2,80 m. Severné originálne nárožie bolo zakonzervované a západné neexistujúce nanovo postavené vrátane líca a jadra muriva. Postavené boli suché múriky ktoré zabezpečujú strmý svah pred zosuvom.

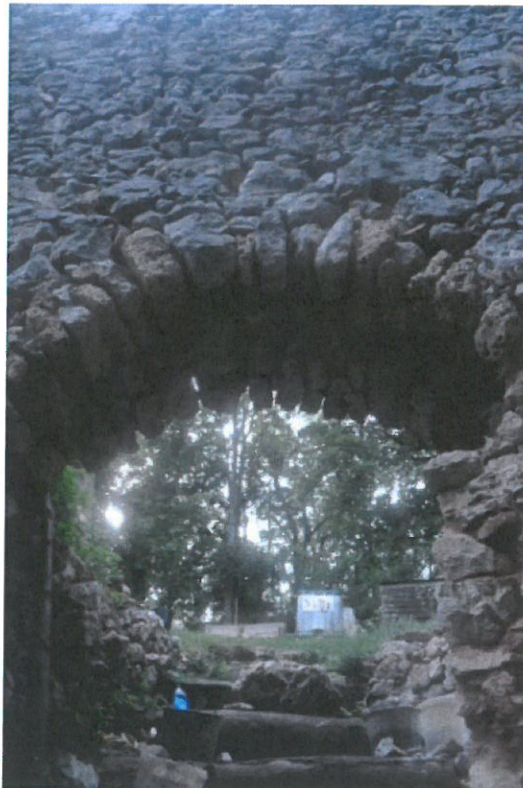
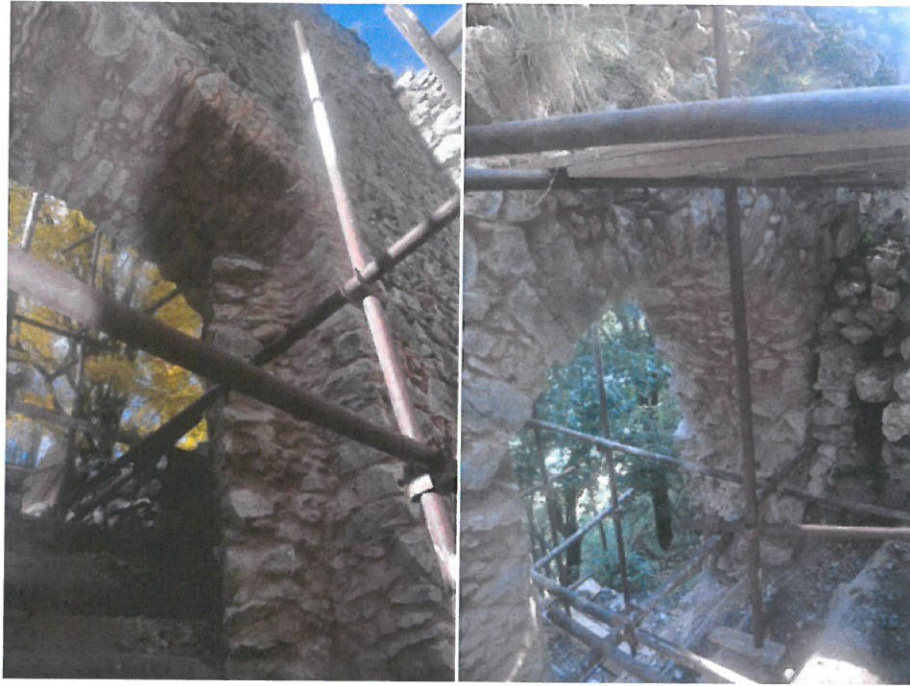
Tato časť hradieb bola najviac staticky narušená, oblúk výpadovej bránky bol takmer úplne bez spojiva. Ťažké bloky klenby viseli len vďaka náhodne vklineným drobnejším kameňom.

Klenbu sme podmurovali bez ramenátu, doplnením chýbajúcich špaliet, hĺbkovou injektážou a vyklinovaním. V mieste veľkej kaverny sme po začistení objavili stopy po zaniknutej strieľni.

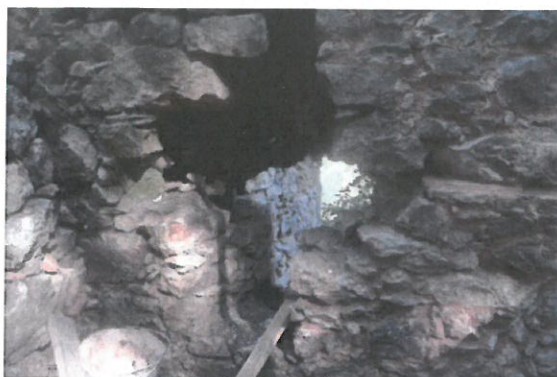
Aby bolo možné kavernu vyplniť, strieľňa bola rekonštruovaná vrátane kresaných drevených prvkov. Drevené prvky pre druhú, existujúcu strieľňu, boli tiež vyhotovené a čakajú na osadenie.

Tiež sa začalo s konzerváciou a doplnením odtrhnutého vnútorného líca hradby. Silné zvetranie a mimoriadne riziko zrútenia počas prac zvyšovalo náročnosť a zdĺhavosť projektu. Tento úsek hradieb sa podarilo nevyhnutne zabezpečiť, dôležitá však stále zostáva finalizácia.

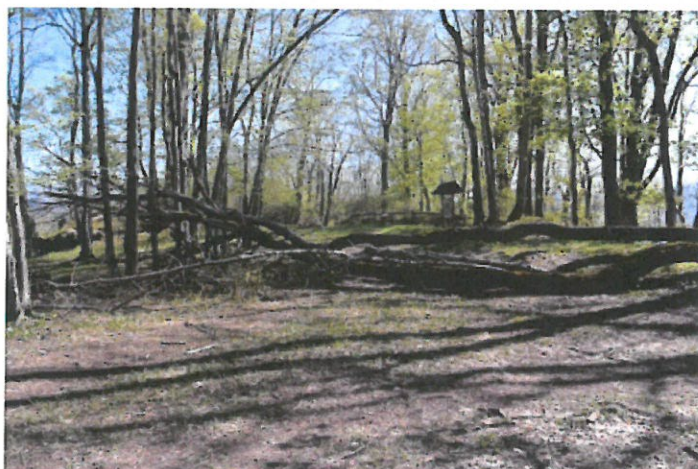
Veľmi náročné a časté bolo v tejto sezóne odstraňovanie a spracúvanie spadnutých stromov a ich koreňov. Tie často ohrozovali bezpečnosť pri stavebných prácach a sťažovali pohyb po areáli.

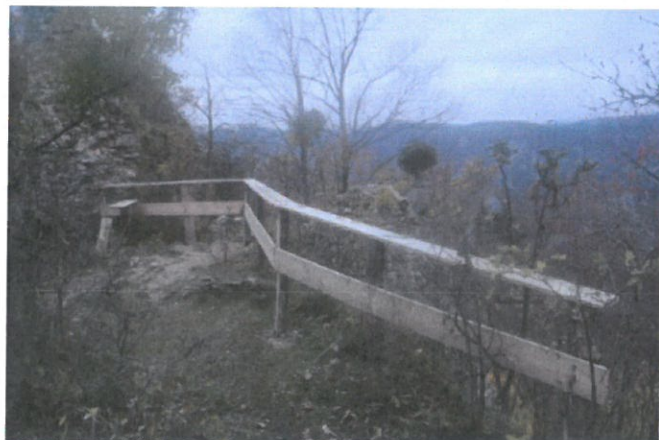
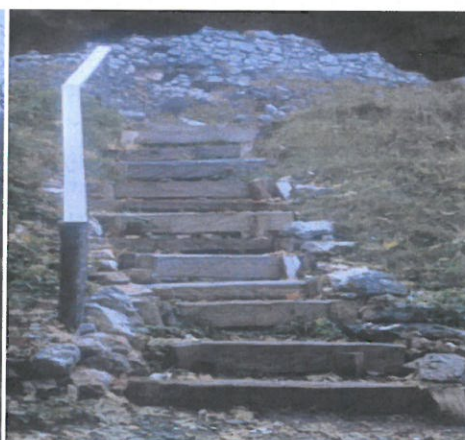
Boli vyhotovené schodiská a zábradlia zaisťujúce bezpečnosť (Severný bastion, okolie kaplnky, Koháryho palác, Cigánska veža)

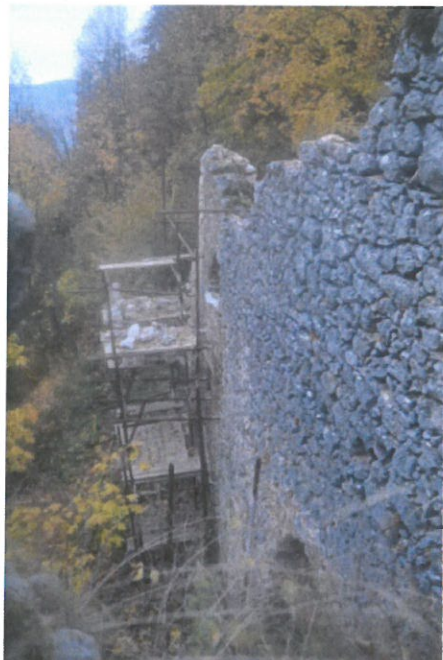
Nutné kvôli stavebným prácam boli aj terénne úpravy, spádovanie terénu a stavba oporných suchých múrikov. Tiež vyhľadávanie a príprava murovacieho kameňa, stavba lešení, čerpanie vody, hasenie vápna a miešanie malty. Ručný výnos stavebného materiálu a pravidelný výnos pitnej vody zo vzdialeného prameňa.

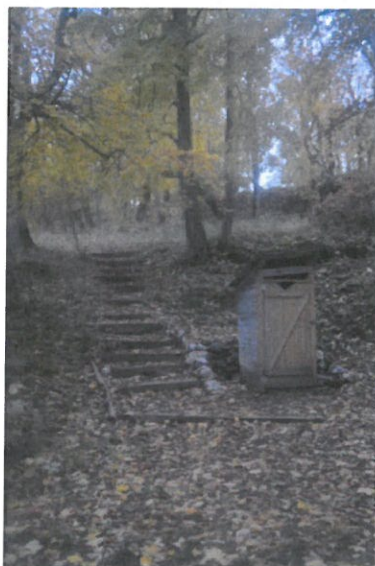
Latrina, nevyhnutná pre zázemie tiež slúži stúpajúcemu počtu turistov. Bola po dvoch sezónach presunutá na nové miesto, čo si vyžiadalo rozsiahlejšie úpravy terénu, vykopanie novej jamy (hĺbka cca 2,5m) a stavbu schodiska a oporného múrika.
