**HRAD MURÁŇ – PREHĽAD VYKONANÝCH PRÁČ V ROKU 2020,
V RÁMCI PROJEKTU MK SR,
PODPROGRAM 1.4.: „Zapojenie nezamestnaných do obnovy kultúrneho dedičstva“**

Túto sezónu sa práce sústredili na ukončenie konzervácie prejazdovej prístavby hlavného paláca, ďalej doplnenie hornej časti severnej obvodovej steny objektu domu veliteľa.

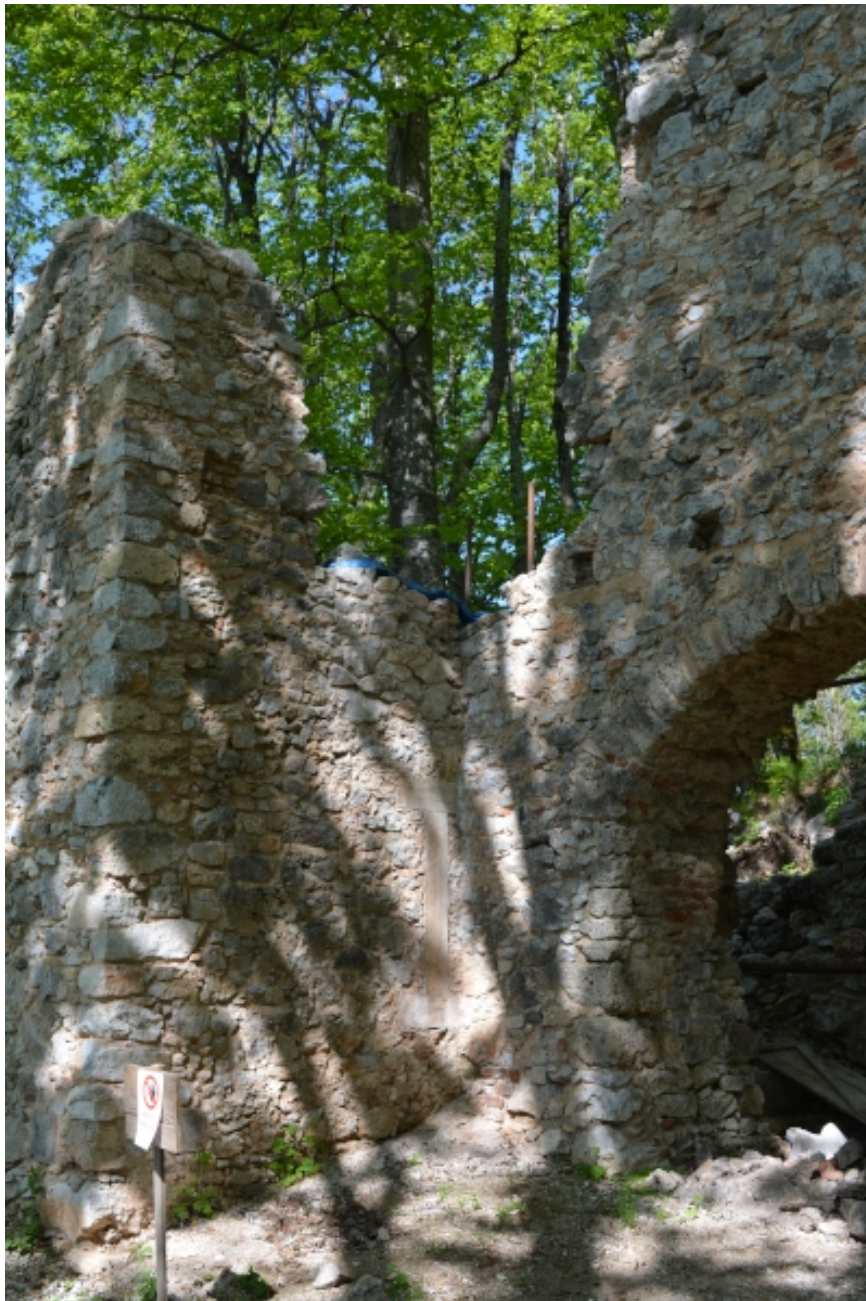
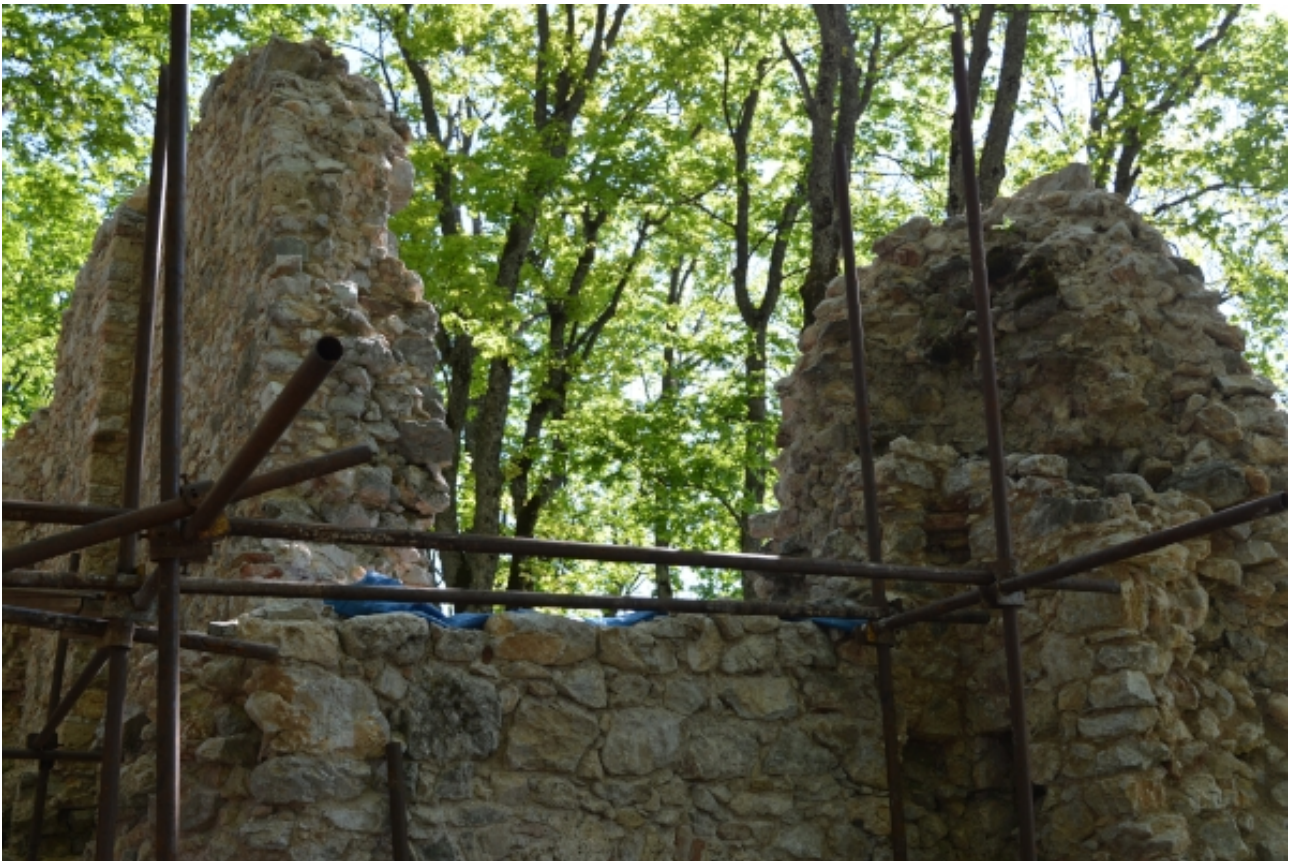
Domurovanie väčšieho objemu muriva nad rekonštruovaným oknom, staršej stavebnej fázy, vrátane osadenia dreveného tesaného prvku do hrúbky muriva.

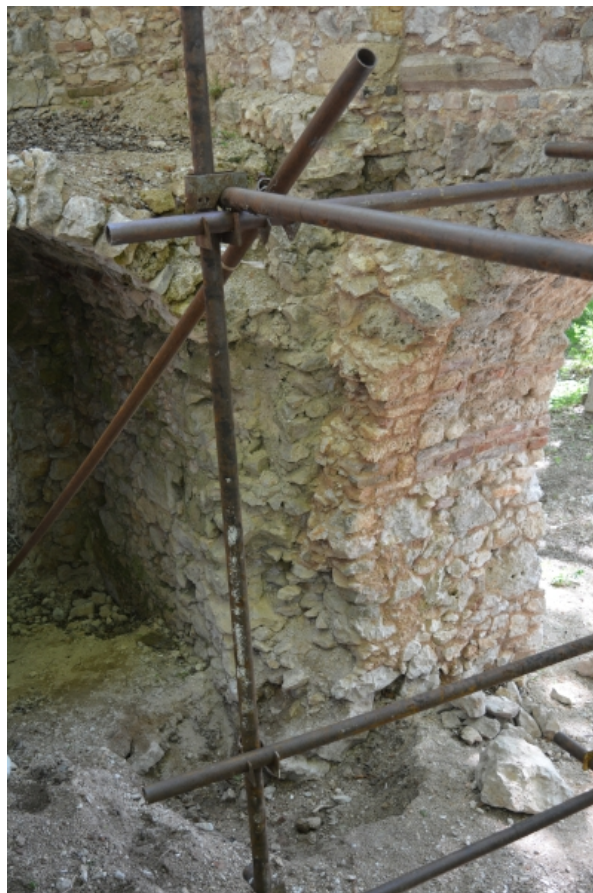
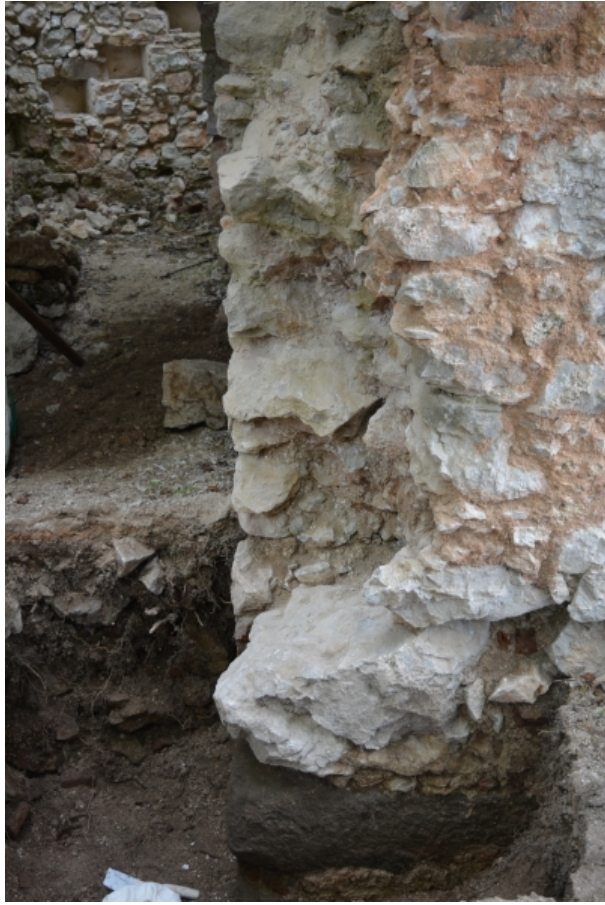
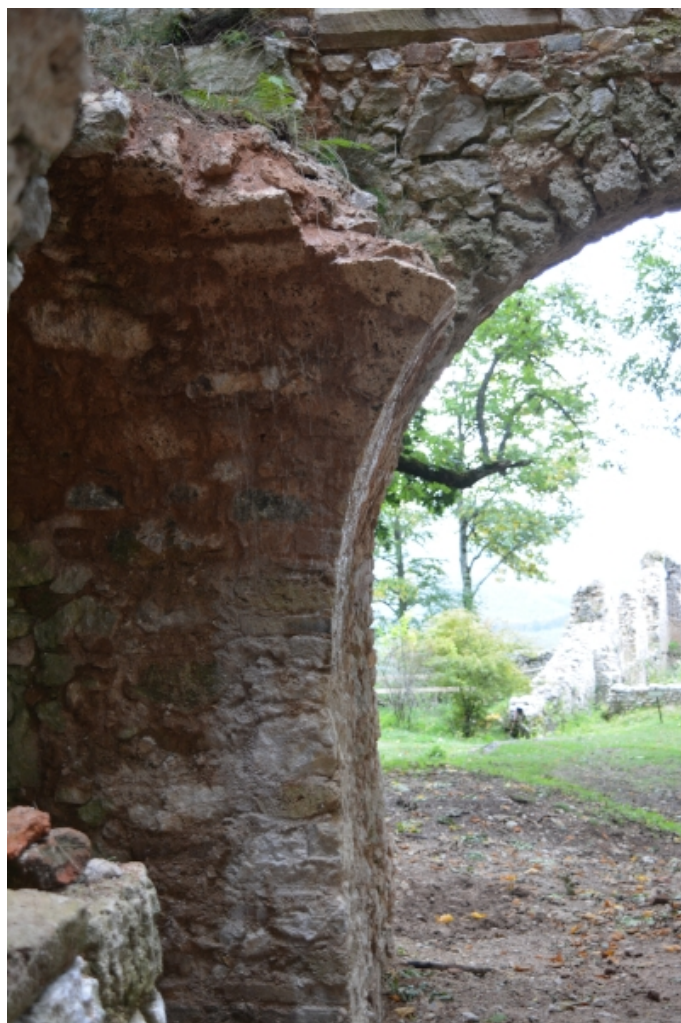
Náznaková rekonštrukcia nábehov centrálnej klenby prejazdu a tiež súvisiacich vnútorných nároží. Tie chýbali do hĺbky jeden a pol metra, pod súčasnú úroveň terénu.

Dokončenie a vyklinovanie malej klenby prejazdu, smerujúcej k vretenovému schodisku. Tiež premurovanie jej koruny a líca, kvôli správne odtekaniu dažďovej vody, jej izolácia nepriepustným ílom a vysadenie suchomilných rastlín.

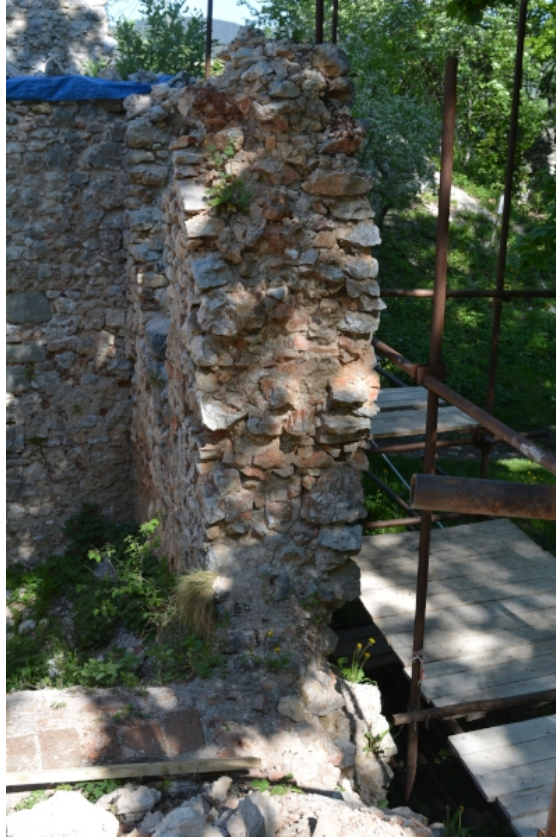
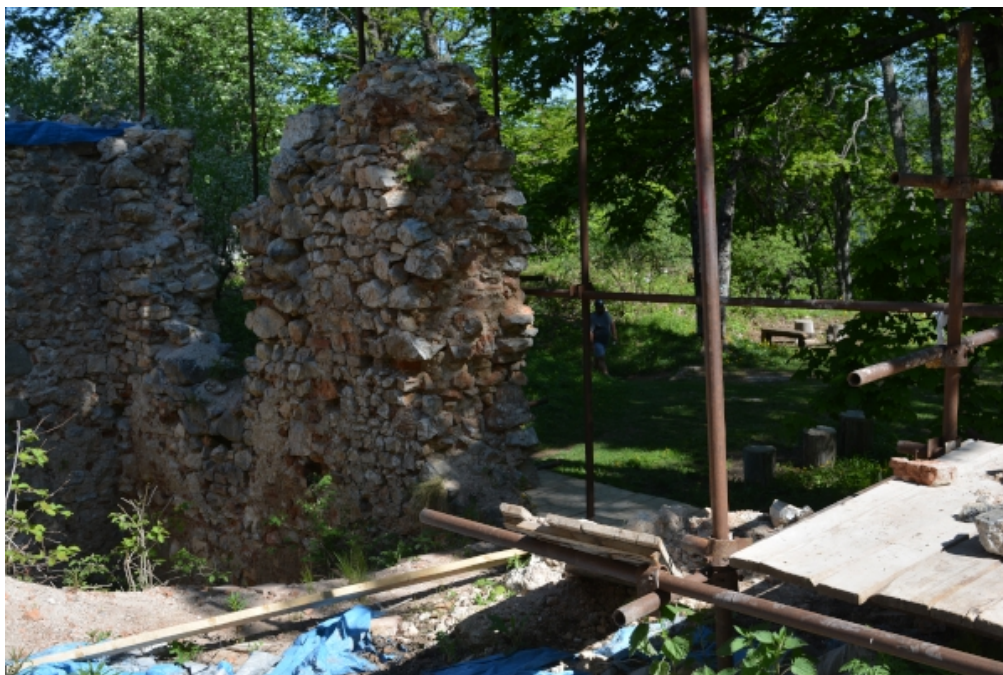
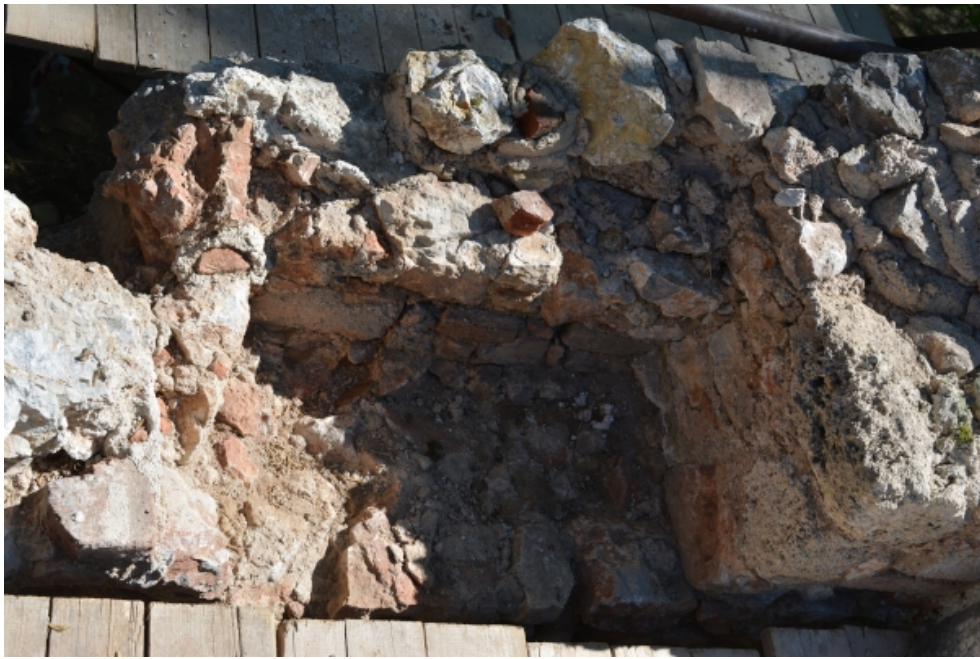
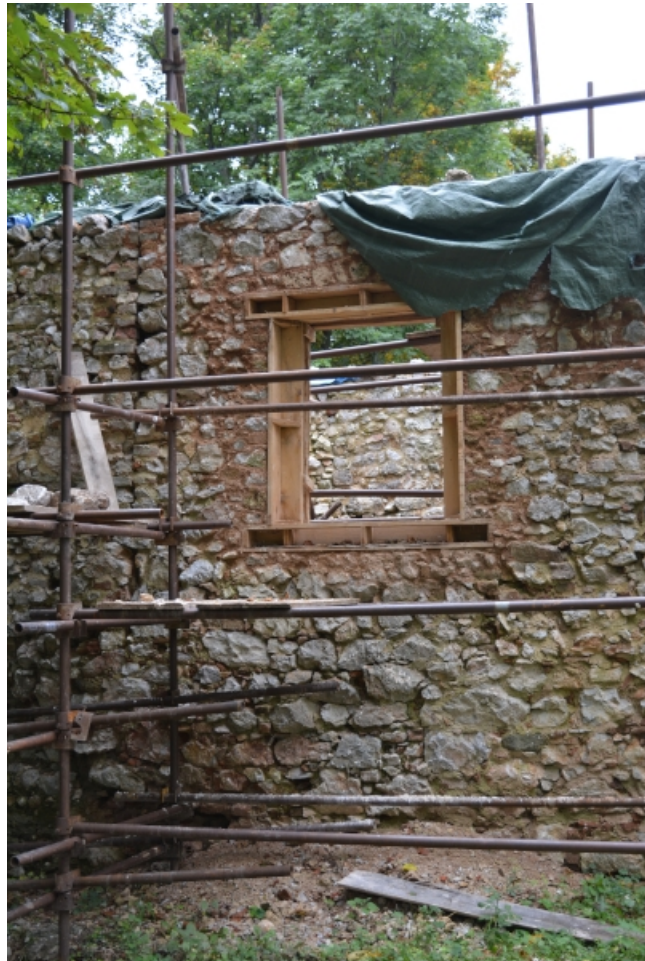
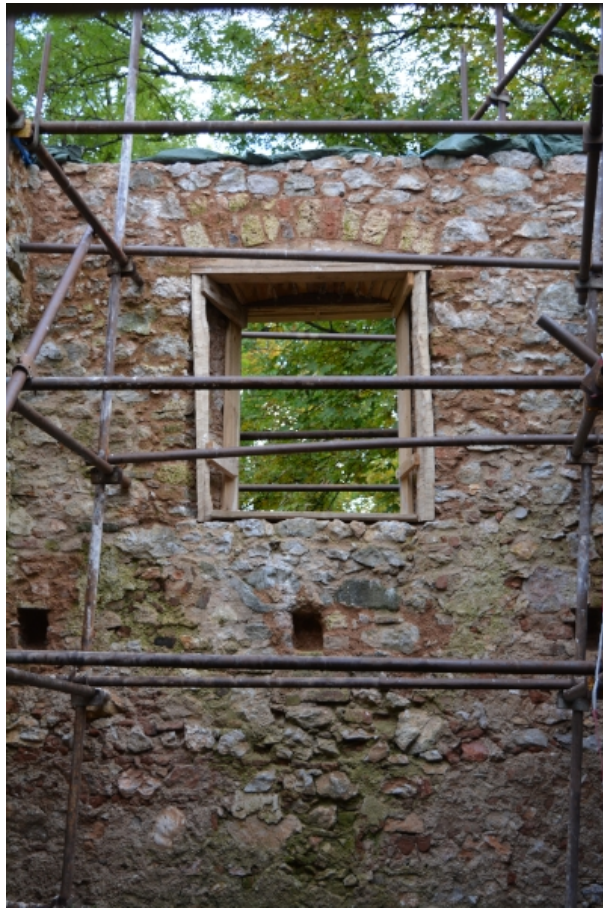
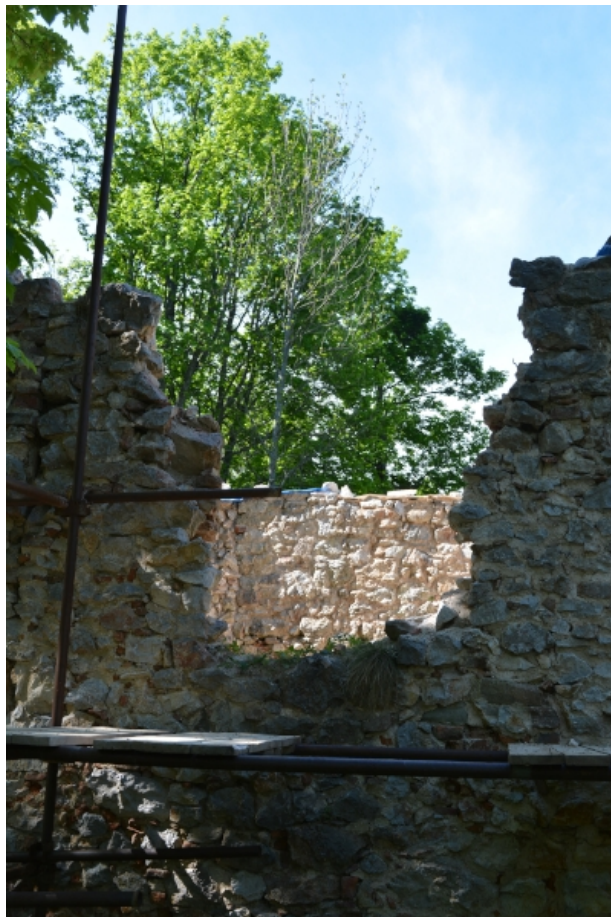
Rozsiahle doplnenie chýbajúcej hornej časti severnej steny. Po očistení torza a následnom porovnaní sa ukázalo množstvo rozdielov a superpozícií, ktoré neboli doriešené v existujúcom pláne obnovy.

Po konzultácii s metodikom a pracovníkom KPÚ Lučenec sa riešila vzniknutá situácia podľa zisteného stavu.

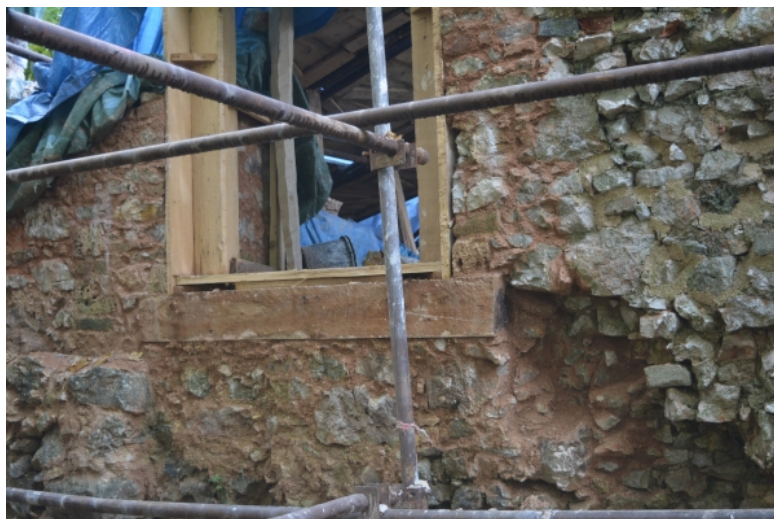
Do nezaslepeného dverného otvoru prístupného schodiskom bol osadený drevený prah.

Všetky otvory mali zošíkmené špalety v záklenkoch a odtlačky po drevených šambránach. Murovalo sa na vymerané ramenáty. Klenby boli podľa pôvodných častí prevažne z tesaného rauvaku (penovec) a tehál.

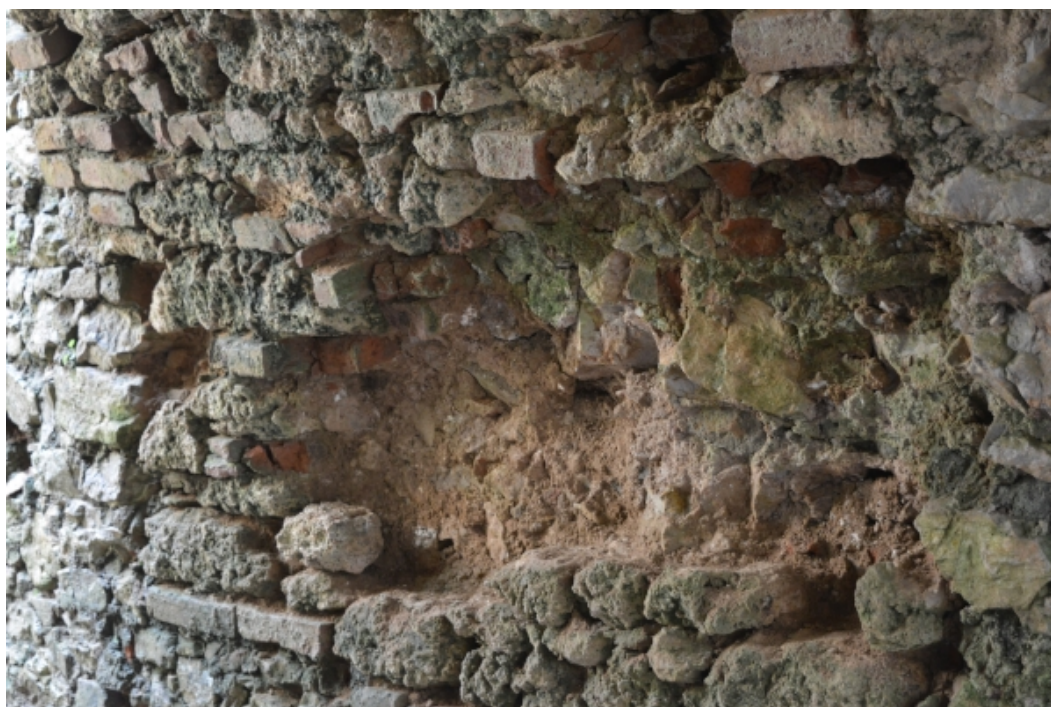
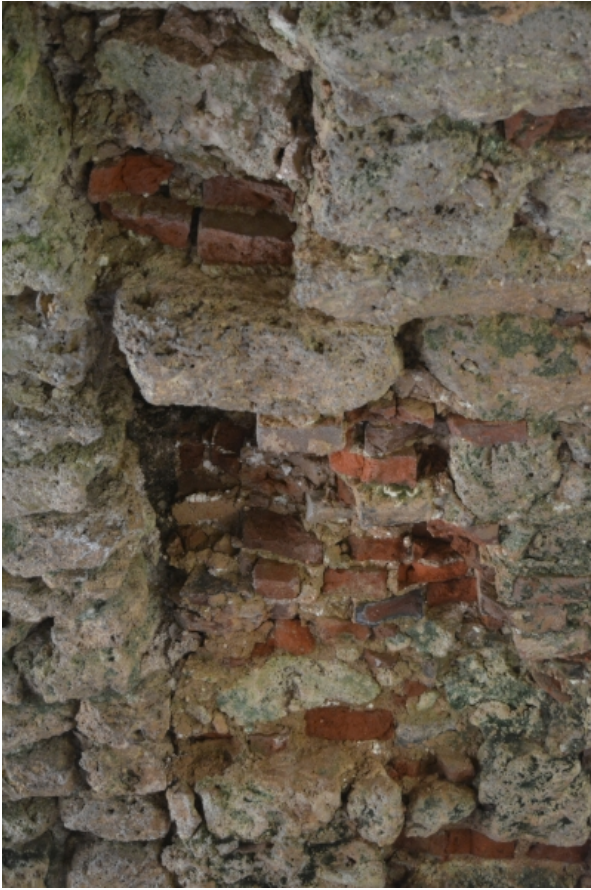
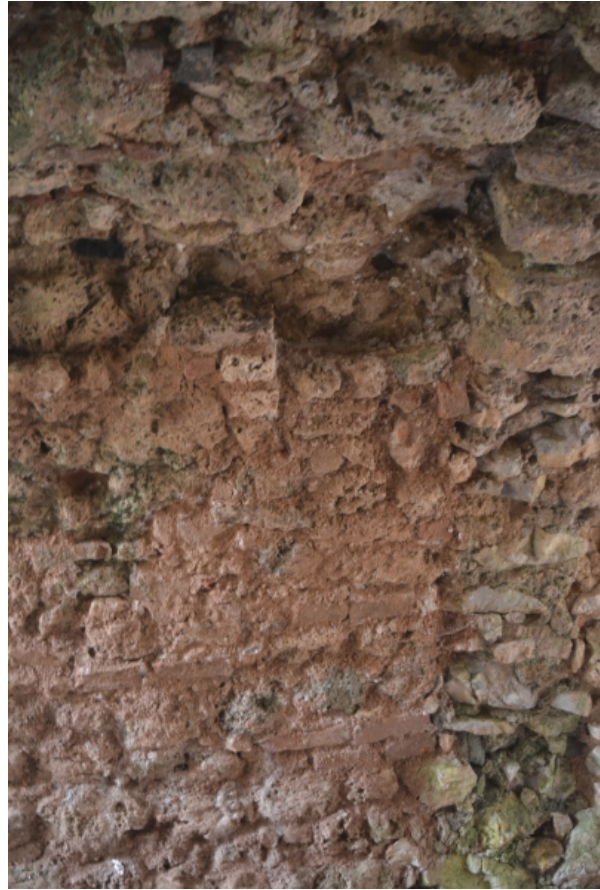
Taktiež prebehli stabilizačné práce, v zachovanej časti klenby v interiéri. Statika sa každoročne po zimnej sezóne zhoršovala.

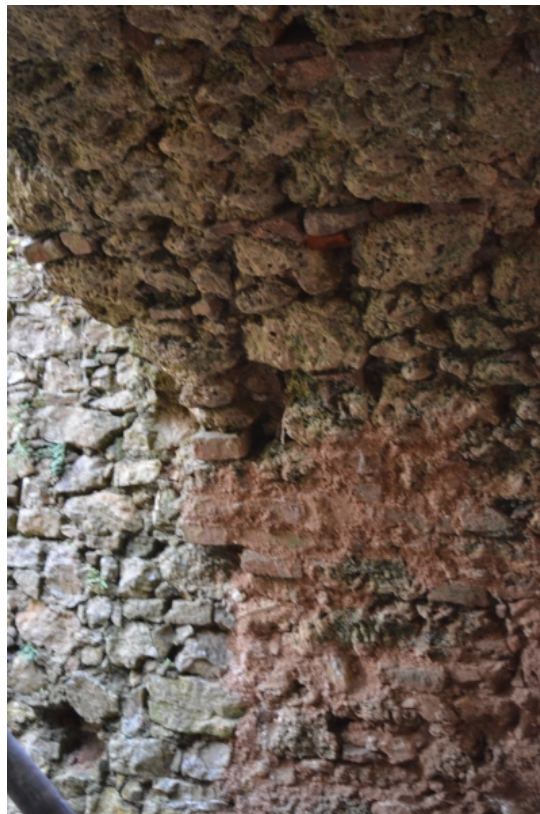
Uskutočnilo sa aj plošné čistenie a špárovanie pôvodných murív v exteriéri aj v interiéri.

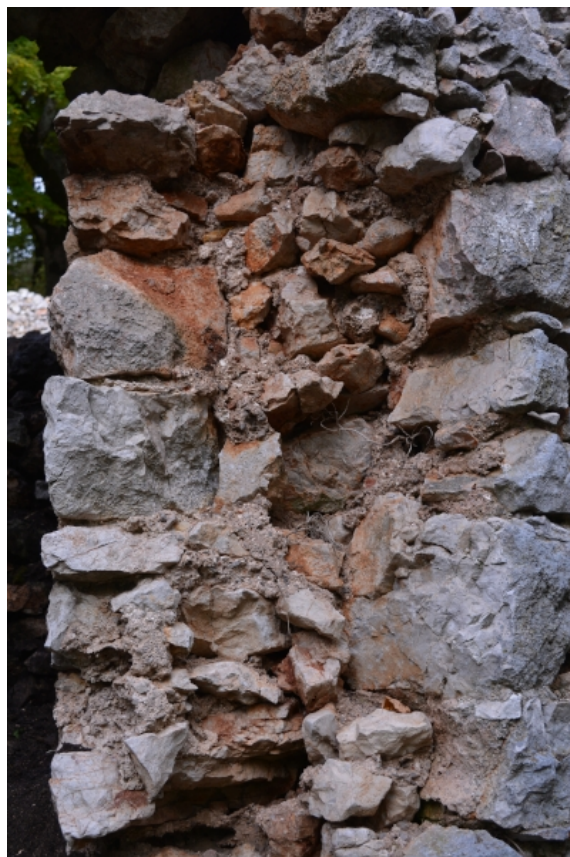
Domurovanie menších výpadkov a prešpárovanie.
