PREHLAD VYKONANÝCH PRÁC V ROKU 2023

Číslo zmluvy: **MK-14/2023-323/9780**
NP: **Zvýšenie zamestnanosti a zamestnateľnosti ľudí žijúcich lokalitách s prítomnosťou MRK realizáciou obnovy kultúrneho dedičstva (NP Ľudia a hrady)**
NKP: **Hrad Muráň**
Obdobie realizácie: **22.05.2023 - 31.12.2023**

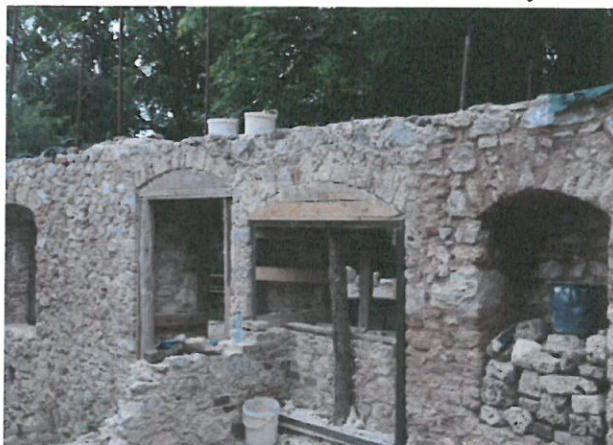
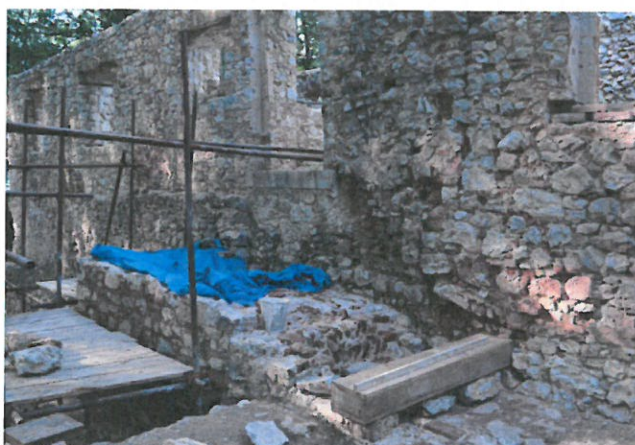
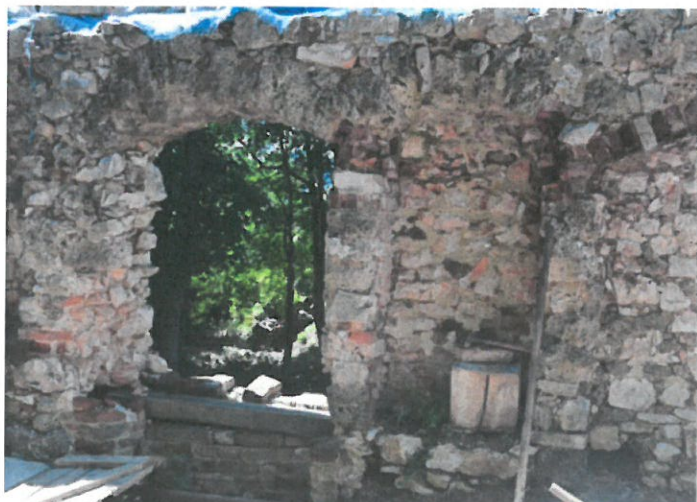
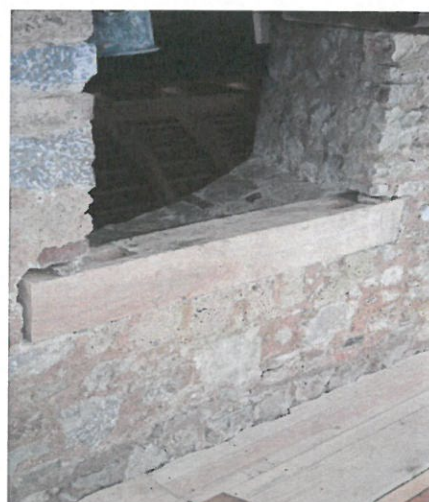
Okno domu veliteľa - južné priečelie

Na južnom priečelí sa premurovali zdegradované časti a doplnená bola staticky narušená klenba a pohľadová stena. Taktiež bol doplnený ručne tesaný okenný preklad. Osadili sa dubové šambrány ďalšieho okna na južnej stene a doplnil sa okenný záklenok. Na danom úseku bola nevyhnutná aj stavba úsekov lešenia okolo celej budovy z dôvodu pomurovania pomurníc osadeného krovu a domurovanie koruny.

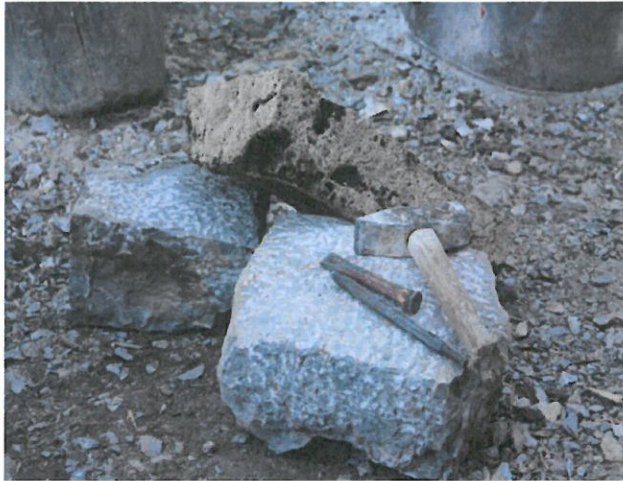
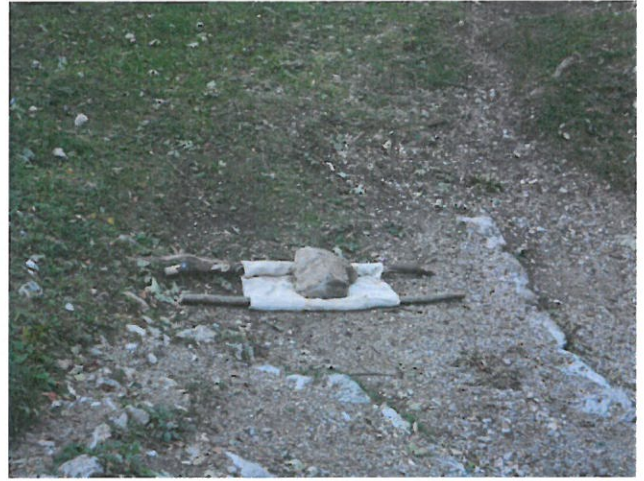
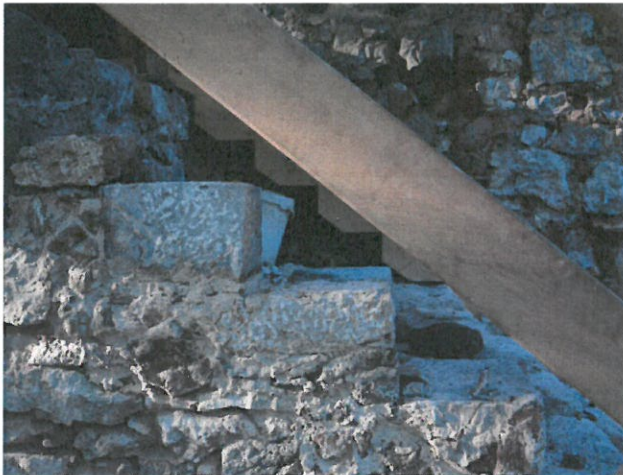
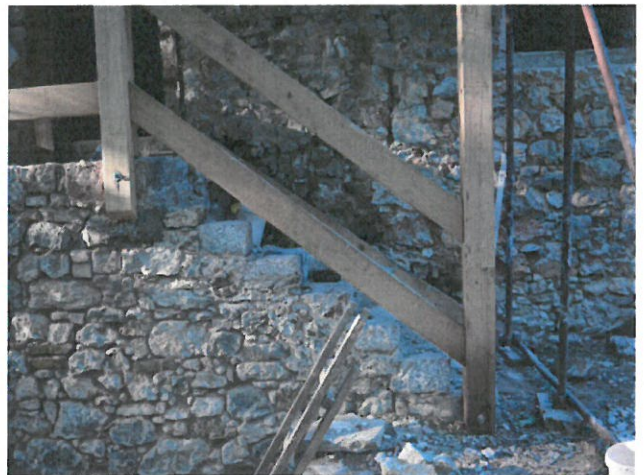
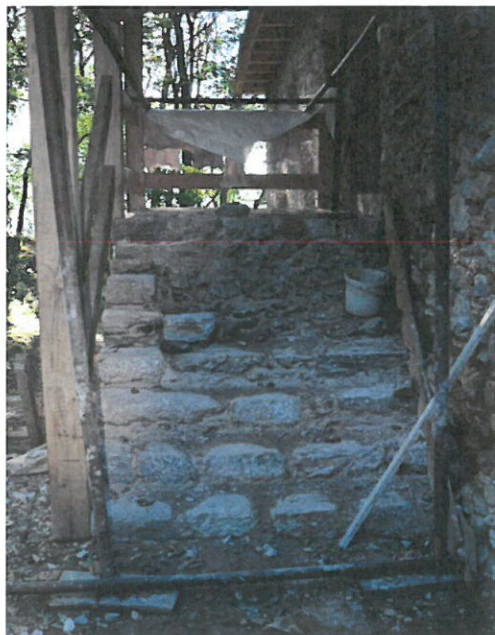
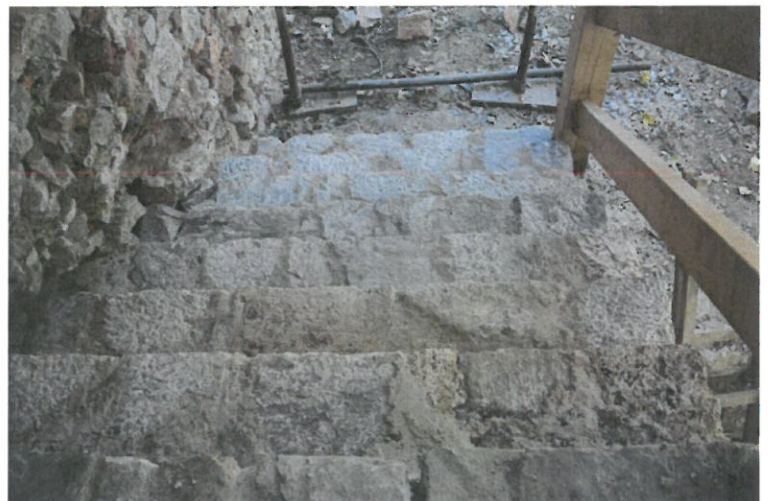
Schodisko domu veliteľa

Na tomto úseku sa podarilo odstrániť sutinu, očistiť a zakonzervovať pôvodné murivo, následne ho nadmurovať do plnej výšky. Vytvorila sa vnútornú klenbu nad sutinovým zásypom telesa, a neskôr vo vrchnej časti bola položená tehlová dlažba. K prácam patrila aj príprava tesaných nárožných kvádrov a stupňov schodiska. Na stupne schodiska sa muselo vytesať aj množstvo pravouhlých kameňov, čo bolo časovo náročné. Tento objekt bol prioritou, nakoľko práce priamo nadväzovali na iný projekt a to montáž strechy („Čiastočná revitalizácia a obnova ruiny hradu Muráň“ – Strecha domu veliteľa).

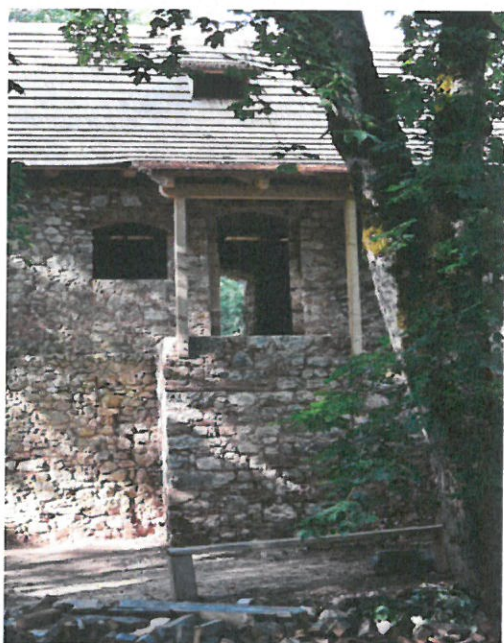
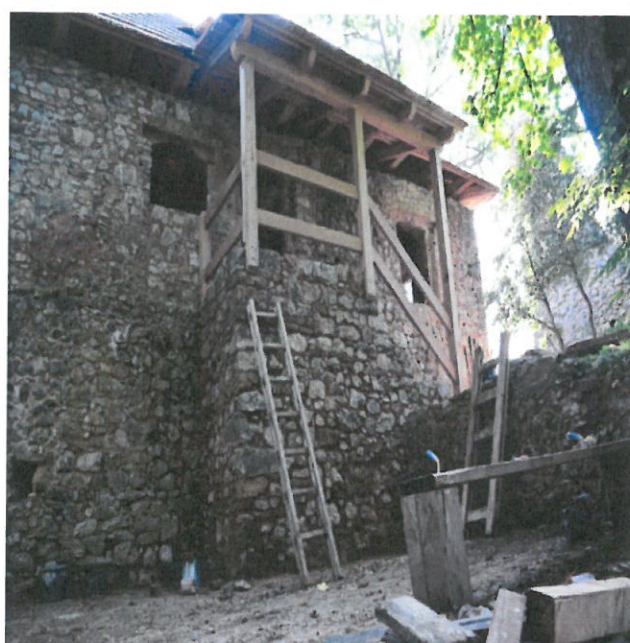
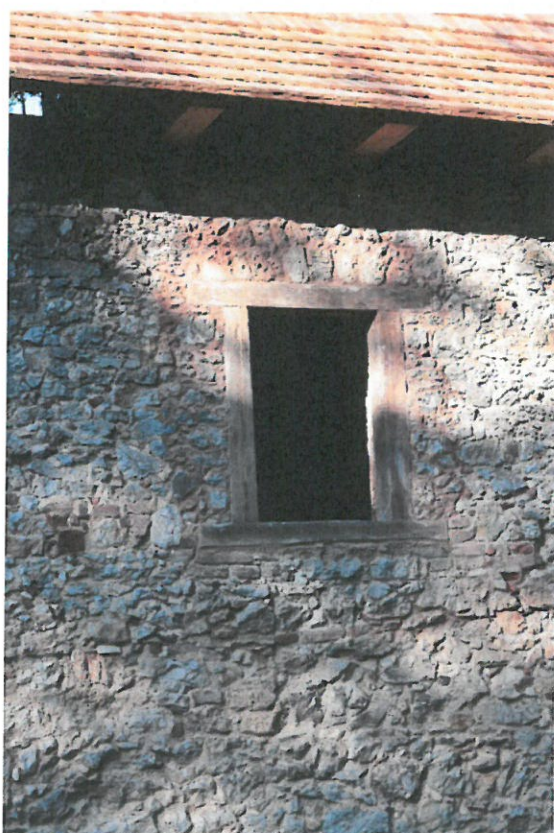
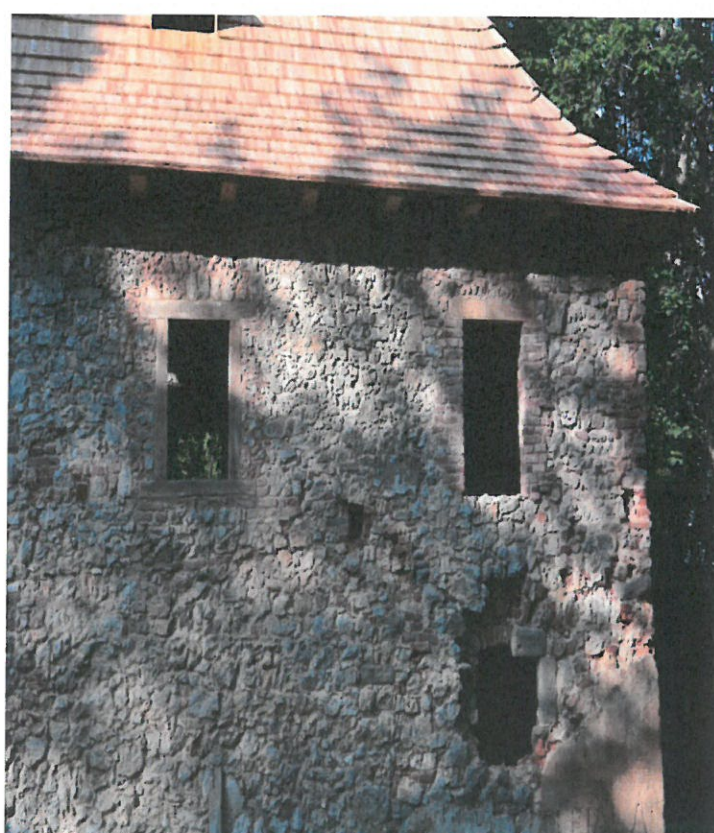
Ostatné práce na dome veliteľ'a

Podbitie na streche domu veliteľ'a bolo dokončené. Upravila sa menšia miestnosť v interiéri domu veliteľ'a. Zarovnala sa podlaha a pripravili sa stojky pre výdrevu (ramenát) menšej tehlovej klenby. Tá sa plánuje rekonštruovať v budúcej stavebnej sezóne. Pripravené boli aj ručne kresané zárubne a šambrány dverí a okien. Sú úplne dohotovené vrátane čapov, ale pre veľmi chladné počasie ich nebolo možné osadiť nastálo. Preto ich pracovníci projektu bezpečne uložili a osadia sa na jar.

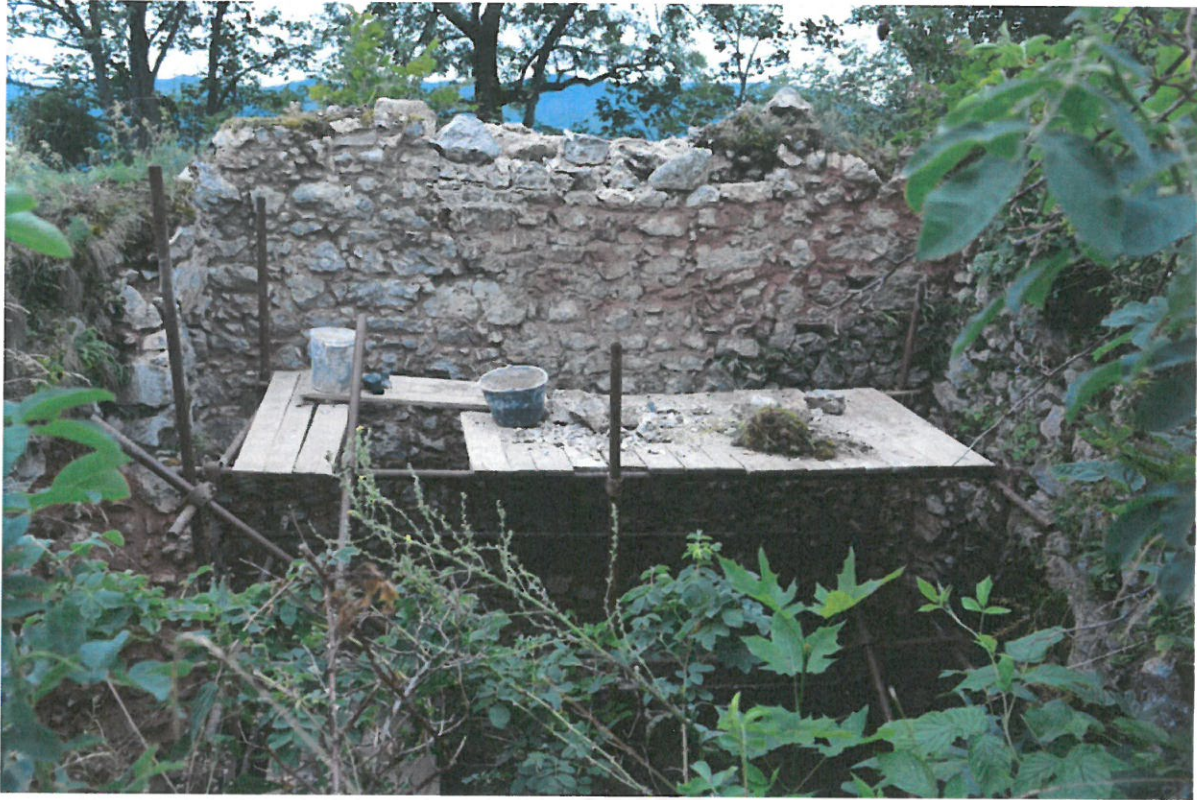
Dom zlatníka

Dokončila sa stabilizácia najviac ohrozených častí a rekonštrukcia káps po drevených prvkoch.

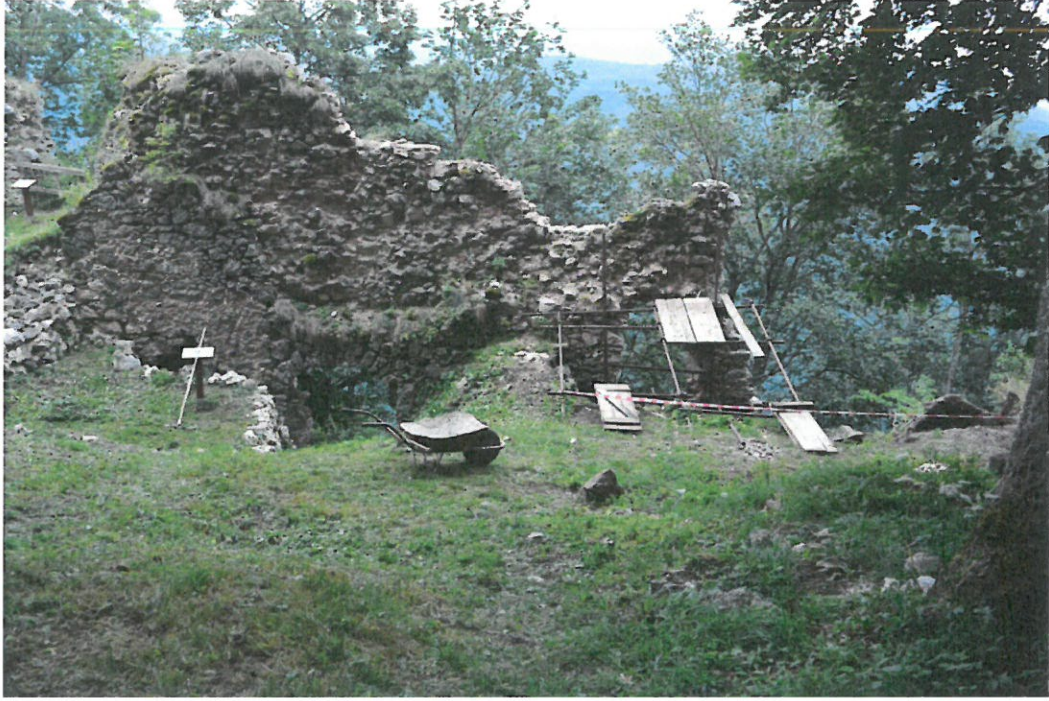
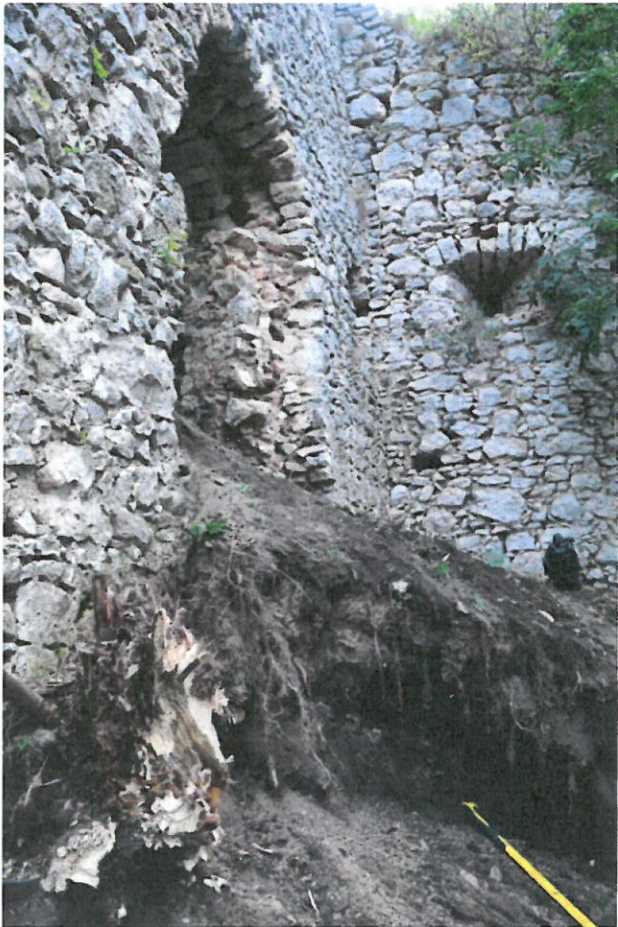
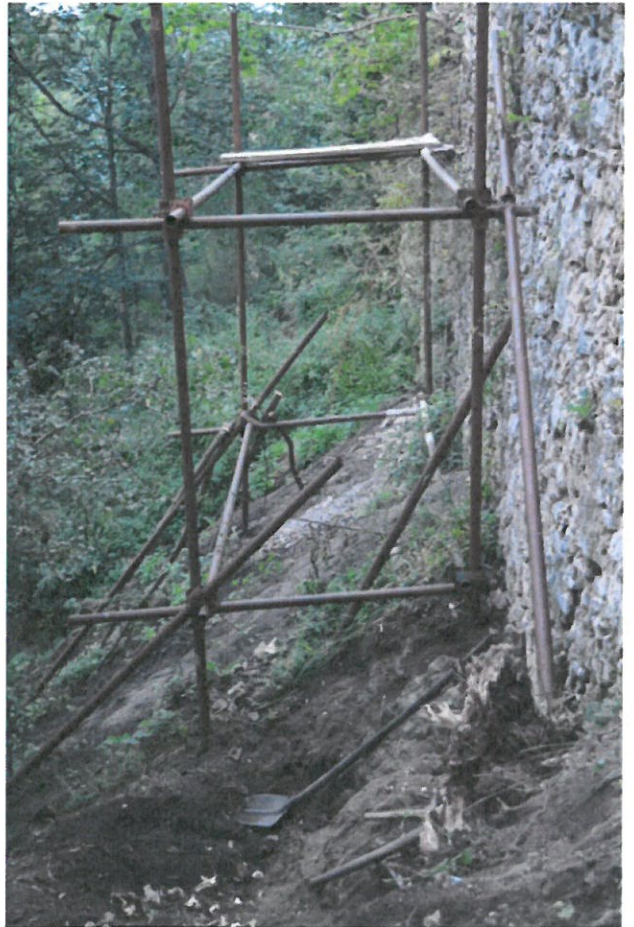
Strielňa na pravej strane Bašových dverí

Úprava svahu v okolí si vyžiadala premiestnenie veľkého množstva sutín cca 30 - 40 m³. Popritom sa vytriedil kameň vhodný na stavbu a odstránil sa koreň starého jaseňa v priemere 1,5 m. Ručne sa vyrábali drevené preklady strielne. Na tomto objekte bola potrebná stavba lešenia z vonkajšej strany z dôvodu doplnenia líca stavby. Pre zložitosť terénu bolo nutné vytvoriť terasy zo suchých múrikov a schodov. Ďalšie stavebné práce spočívali v podmurovaní vychýlenej časti múru na pravej strane, čím sa zabezpečila proti odtrhnutiu. Po tejto fáze nasledovalo osadenie drevených terasových prvkov a prekladov, ktoré boli predpripravené. Po osadení prekladov sa vyplnila kaverna nad strielňou a obe chýbajúce líca hradby.

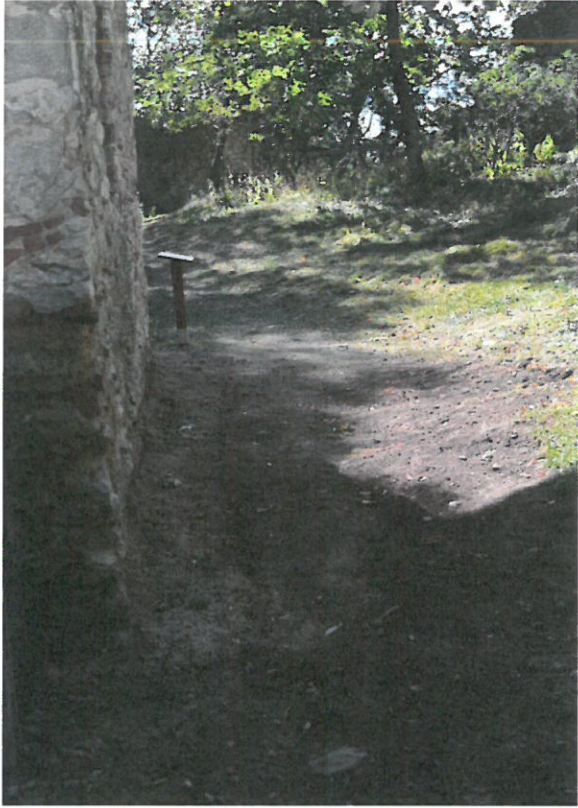
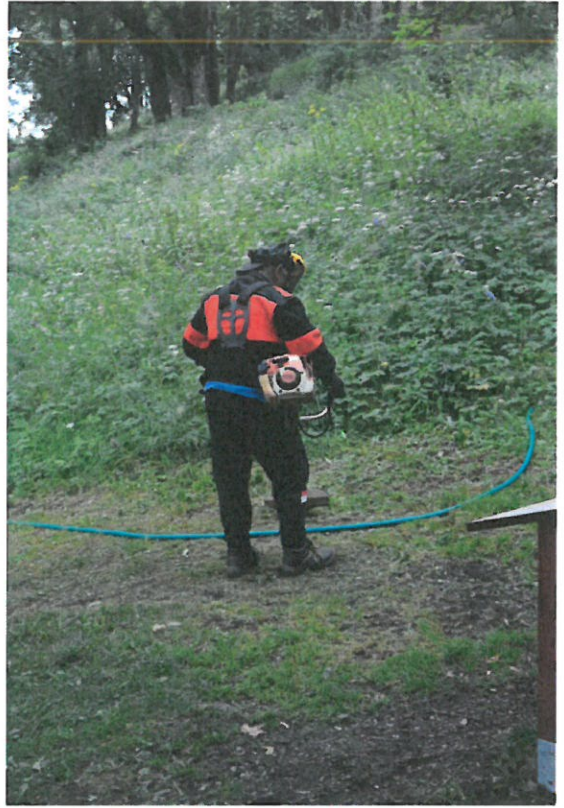
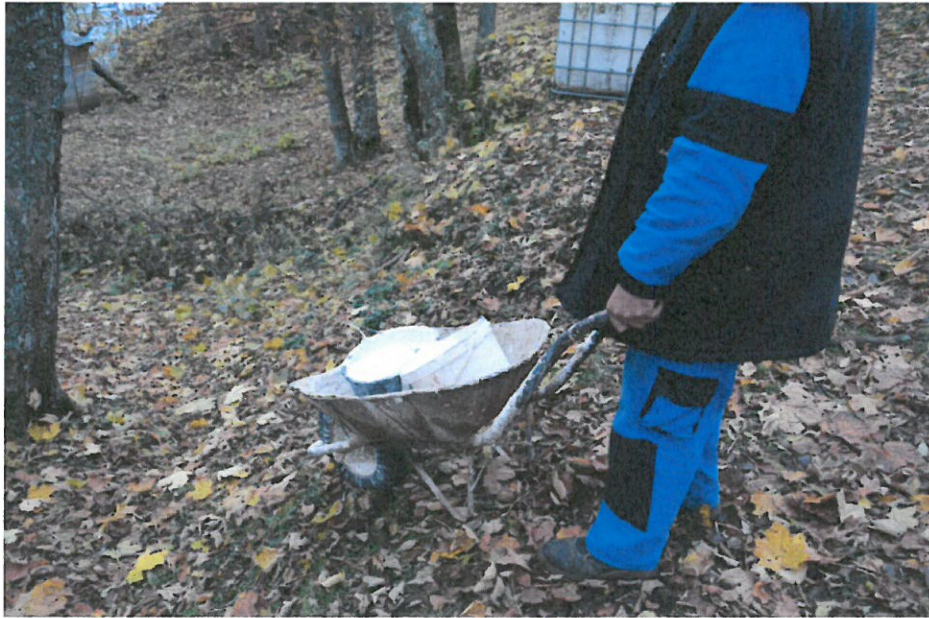
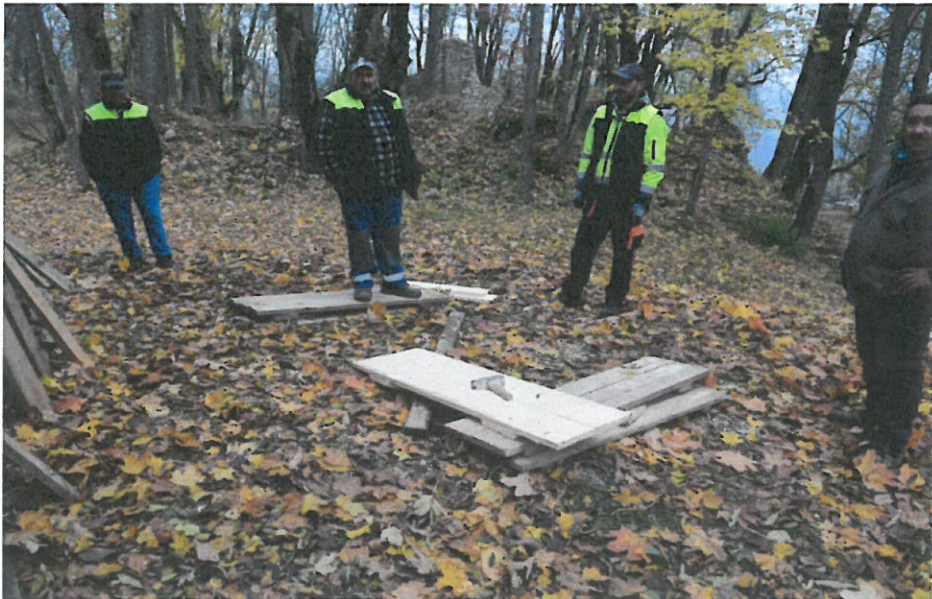
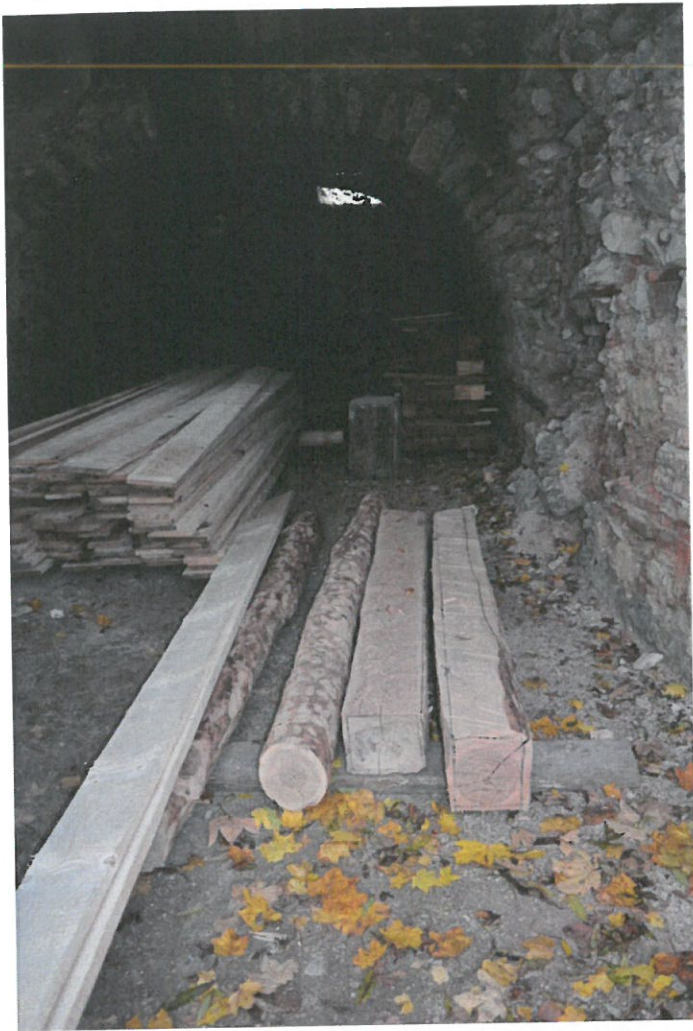
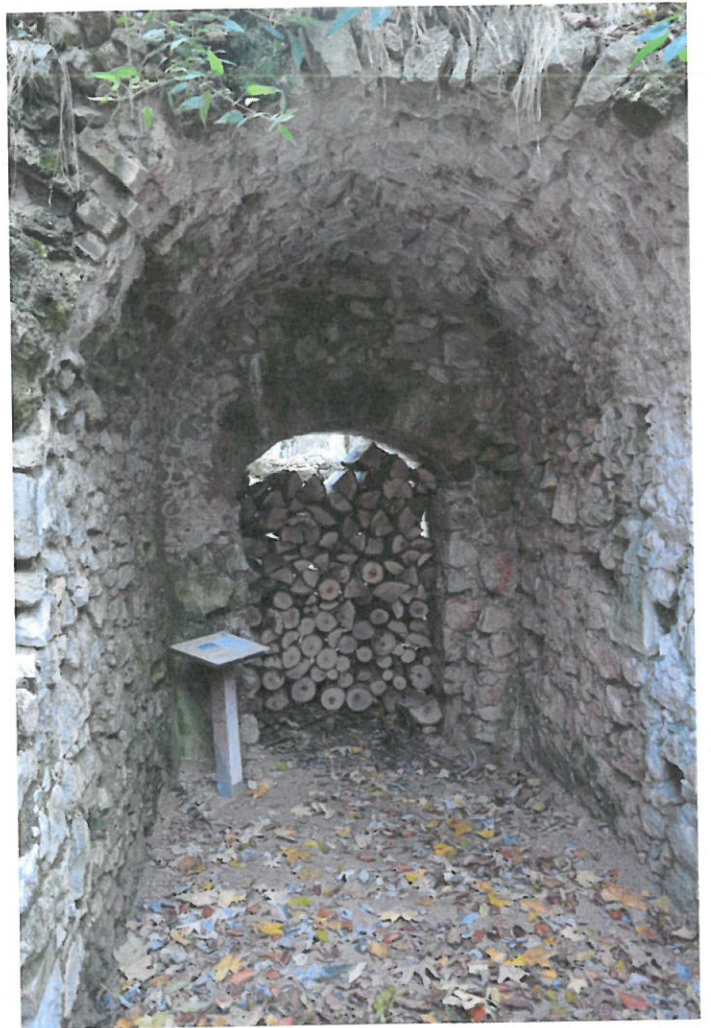
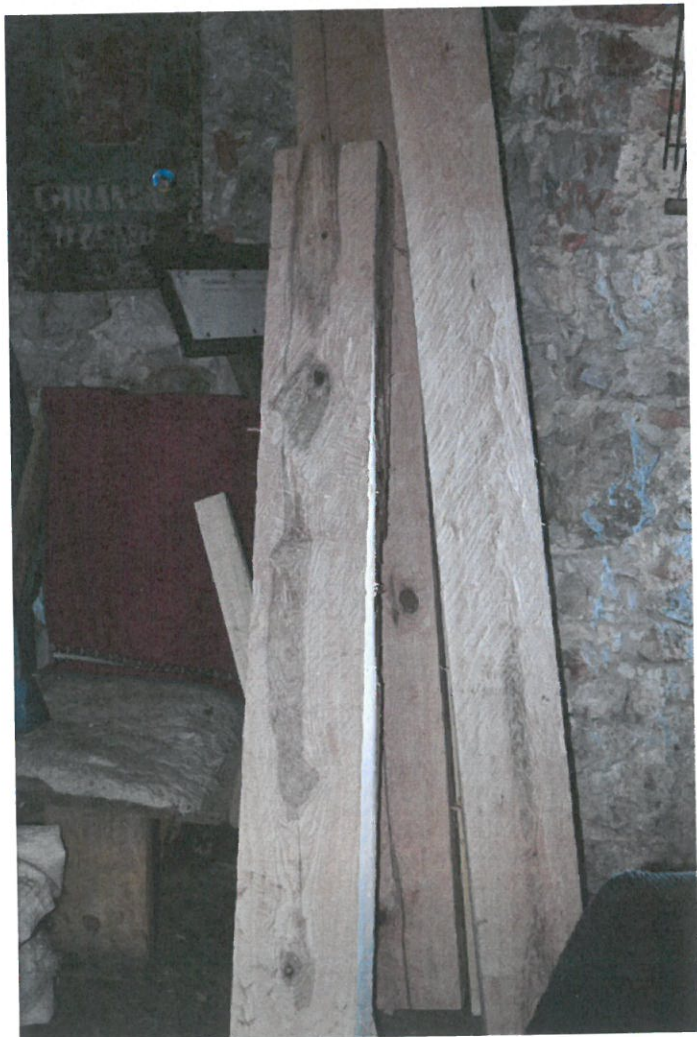
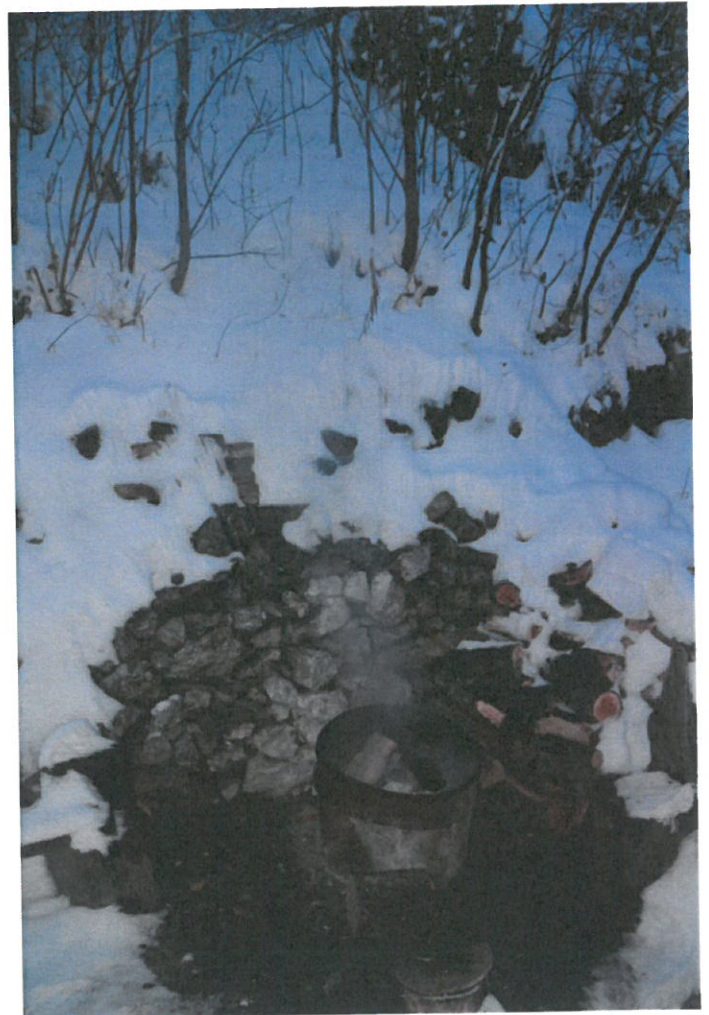
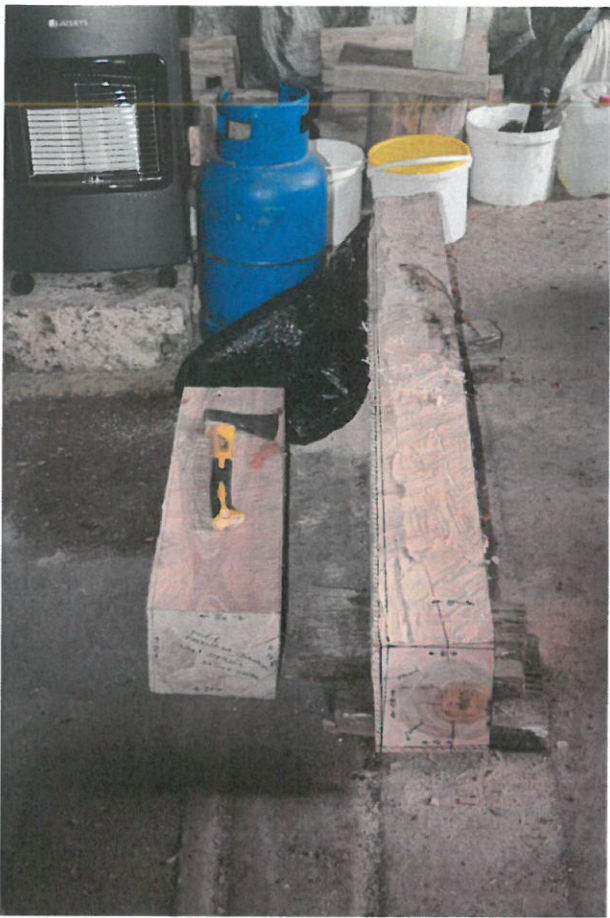
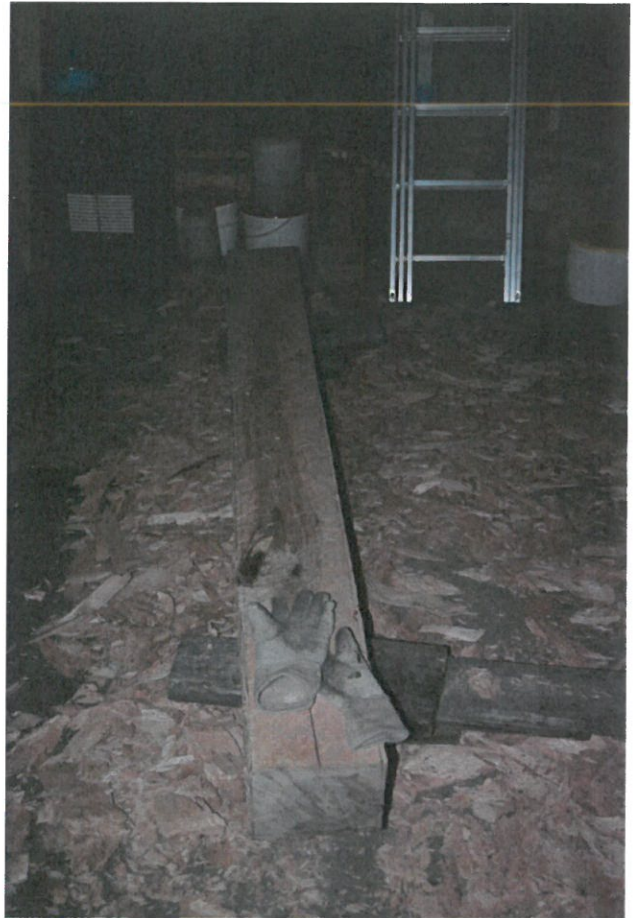
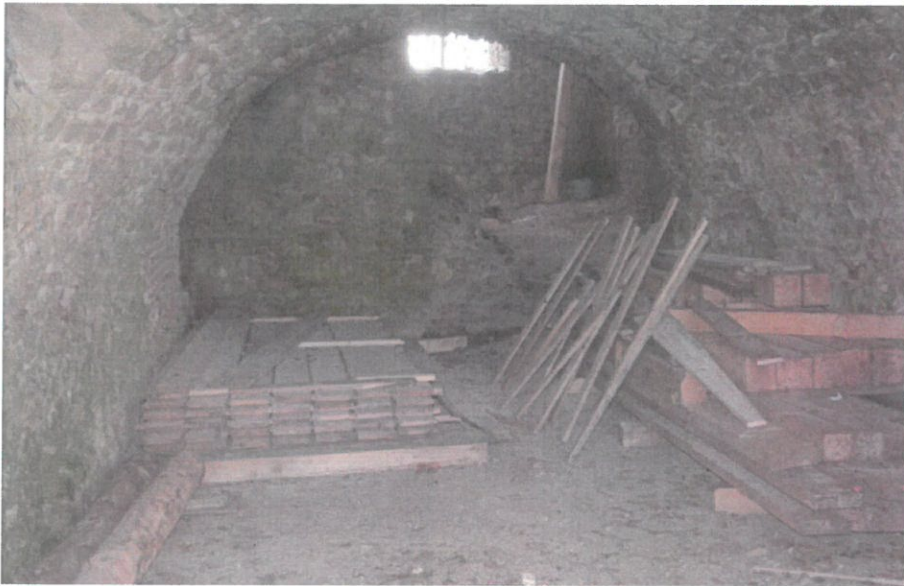
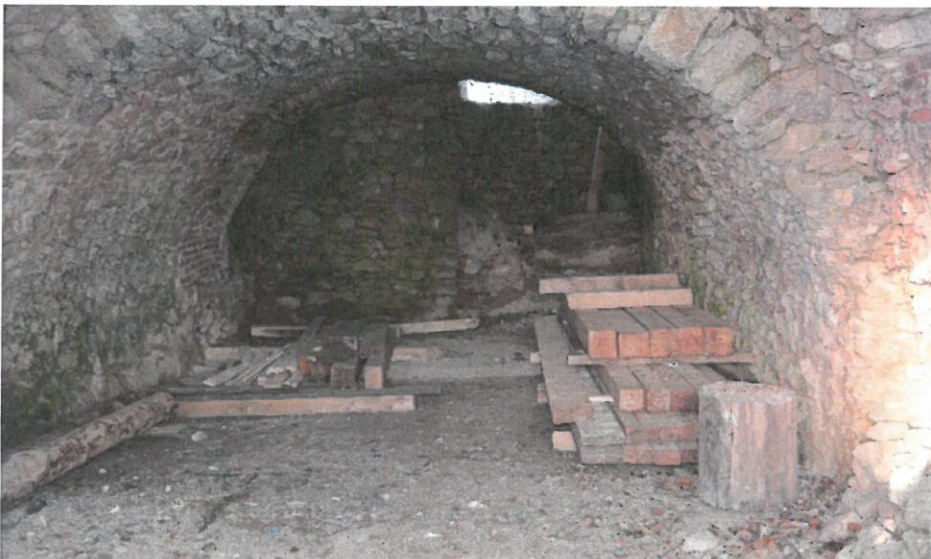
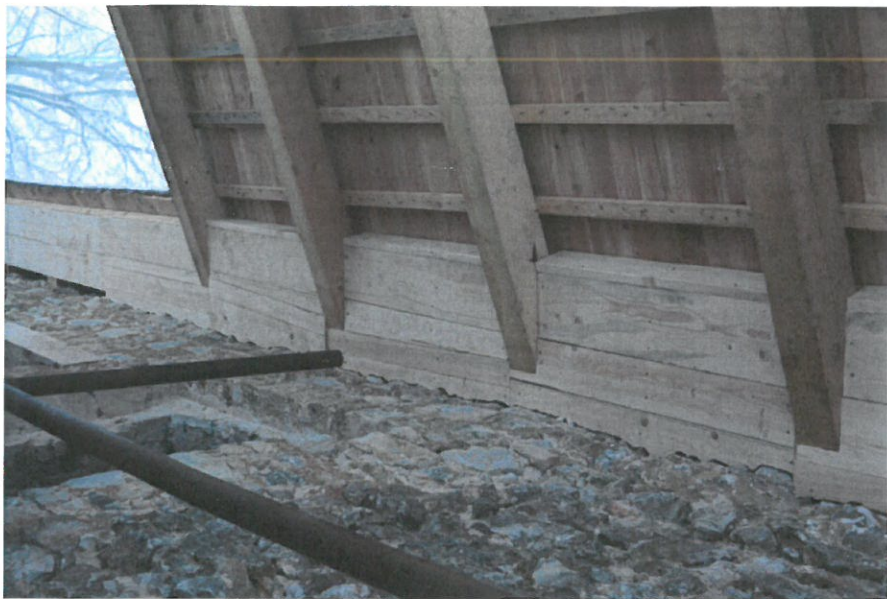
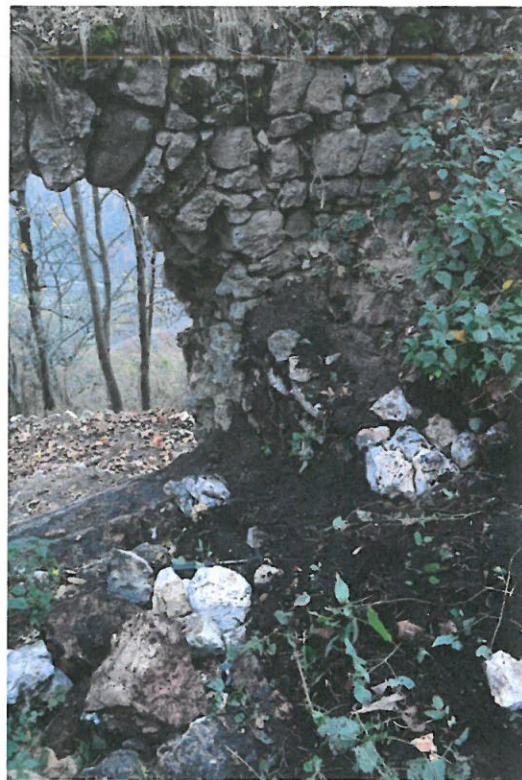
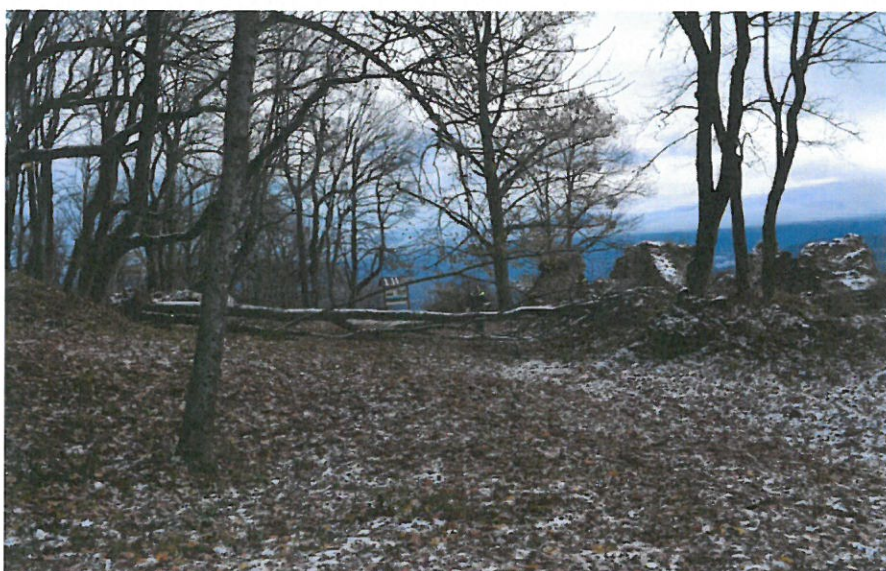
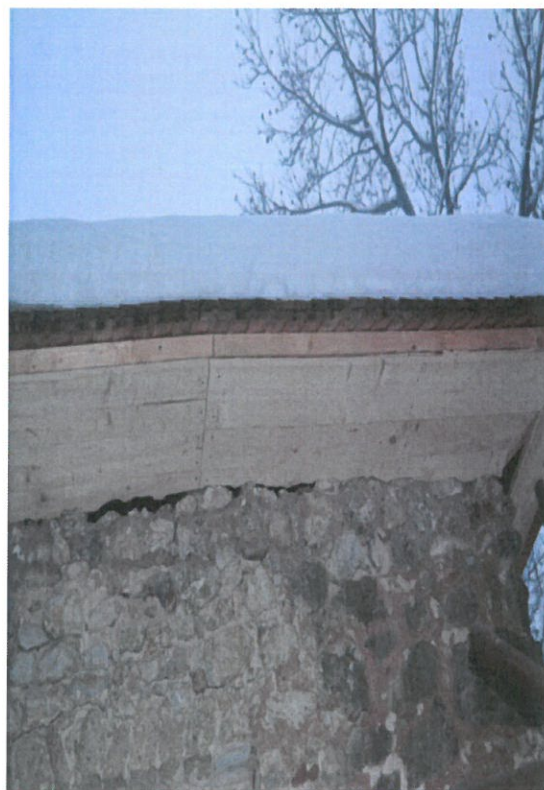
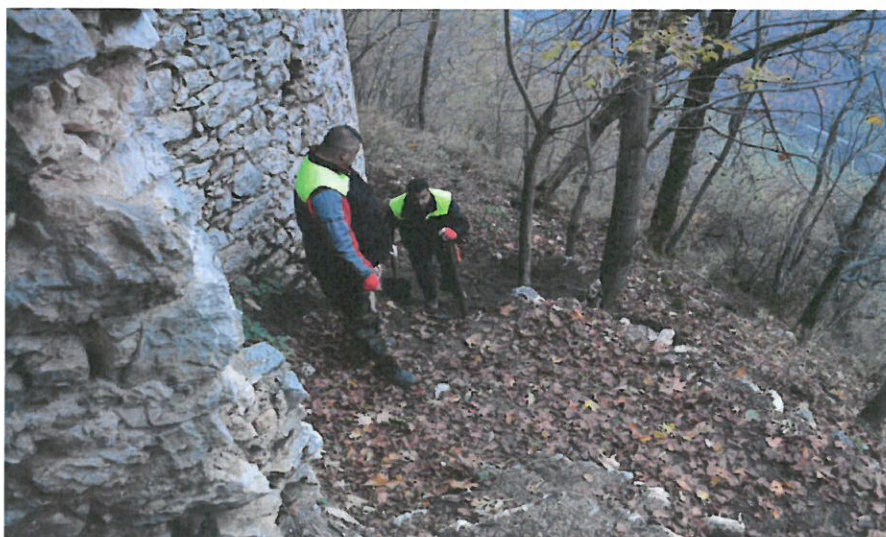
Údržba areálu a ostatné práce

- Výnos dosiek a hranolov spod chaty do Domu veliteľa.
- Výroba nových lešenárskych podlážok, meranie a osadenie dosák na podhl'ad.
- Spracovanie spadnutého jaseňa na chodníku nad Koháryho palácom. Tiež

- Nosenie a rúbanie palivového dreva, aby bolo možné sa v mínusových teplotách zahriať.
- Výnos pitnej vody z prameňa pod hradom.
- Vykopanie novej jamy na latrínu v blízkosti Koháryho paláca.

- Odkopanie sutiny - upravený a vyspádovaný terén pre odtok dažďovej vody. Odkopaný materiál bol následne použitý na zasypávanie nerovností na hrade.
- Kamene používané pri murárskych prácach boli vyvezené traktorom a ručne vynosené.

- Medzi dôležité práce patrilo aj upratovanie interiéru a exteriéru stavby.
- Uhl'adávanie, čistenie a otesávanie penovcov a tehál v areáli hradu pre dostavbu klenieb.

- Výnos stavebného materiálu dosiek a piesku.
- Kosenie, hrabanie a odvoz pokosenej trávy z nádvorja hradu a z okolia turistických chodníkov.
- Pílenie a upratovanie popadaného dreva na chodníkoch. Drevo bolo sčasti spracované na stavebné účely (stojky ramenátov, hranoly a palivové drevo).

- Upratovanie materiálov zo stavebnej murárskej sezóny. Likvidácia prebytočného vápna (používalo sa na dezinfekciu latríny) Upratovanie hadíc a banerov na vodu. Celkové zazimovanie staveniska.

- Úprava terénu (Bašove dvere) - stavba oporných suchých múrikov a schodov.
- Pre náročnosť terénu a zimné počasie so snehom v posledných 2 mesiacoch k prácam pribudla údržba chodníkov (odpratávanie snehu a posypanie popolom).
