**HRAD MURÁŇ – PREHĽAD VYKONANÝCH PRÁČ V ROKU 2019,
V RÁMCI PROJEKTU MK SR,
PODPROGRAM 1.4.: „Zapojenie nezamestnaných do obnovy kultúrneho dedičstva“**

A) VLASTNÉ KONZERVAČNÉ PRÁCE:

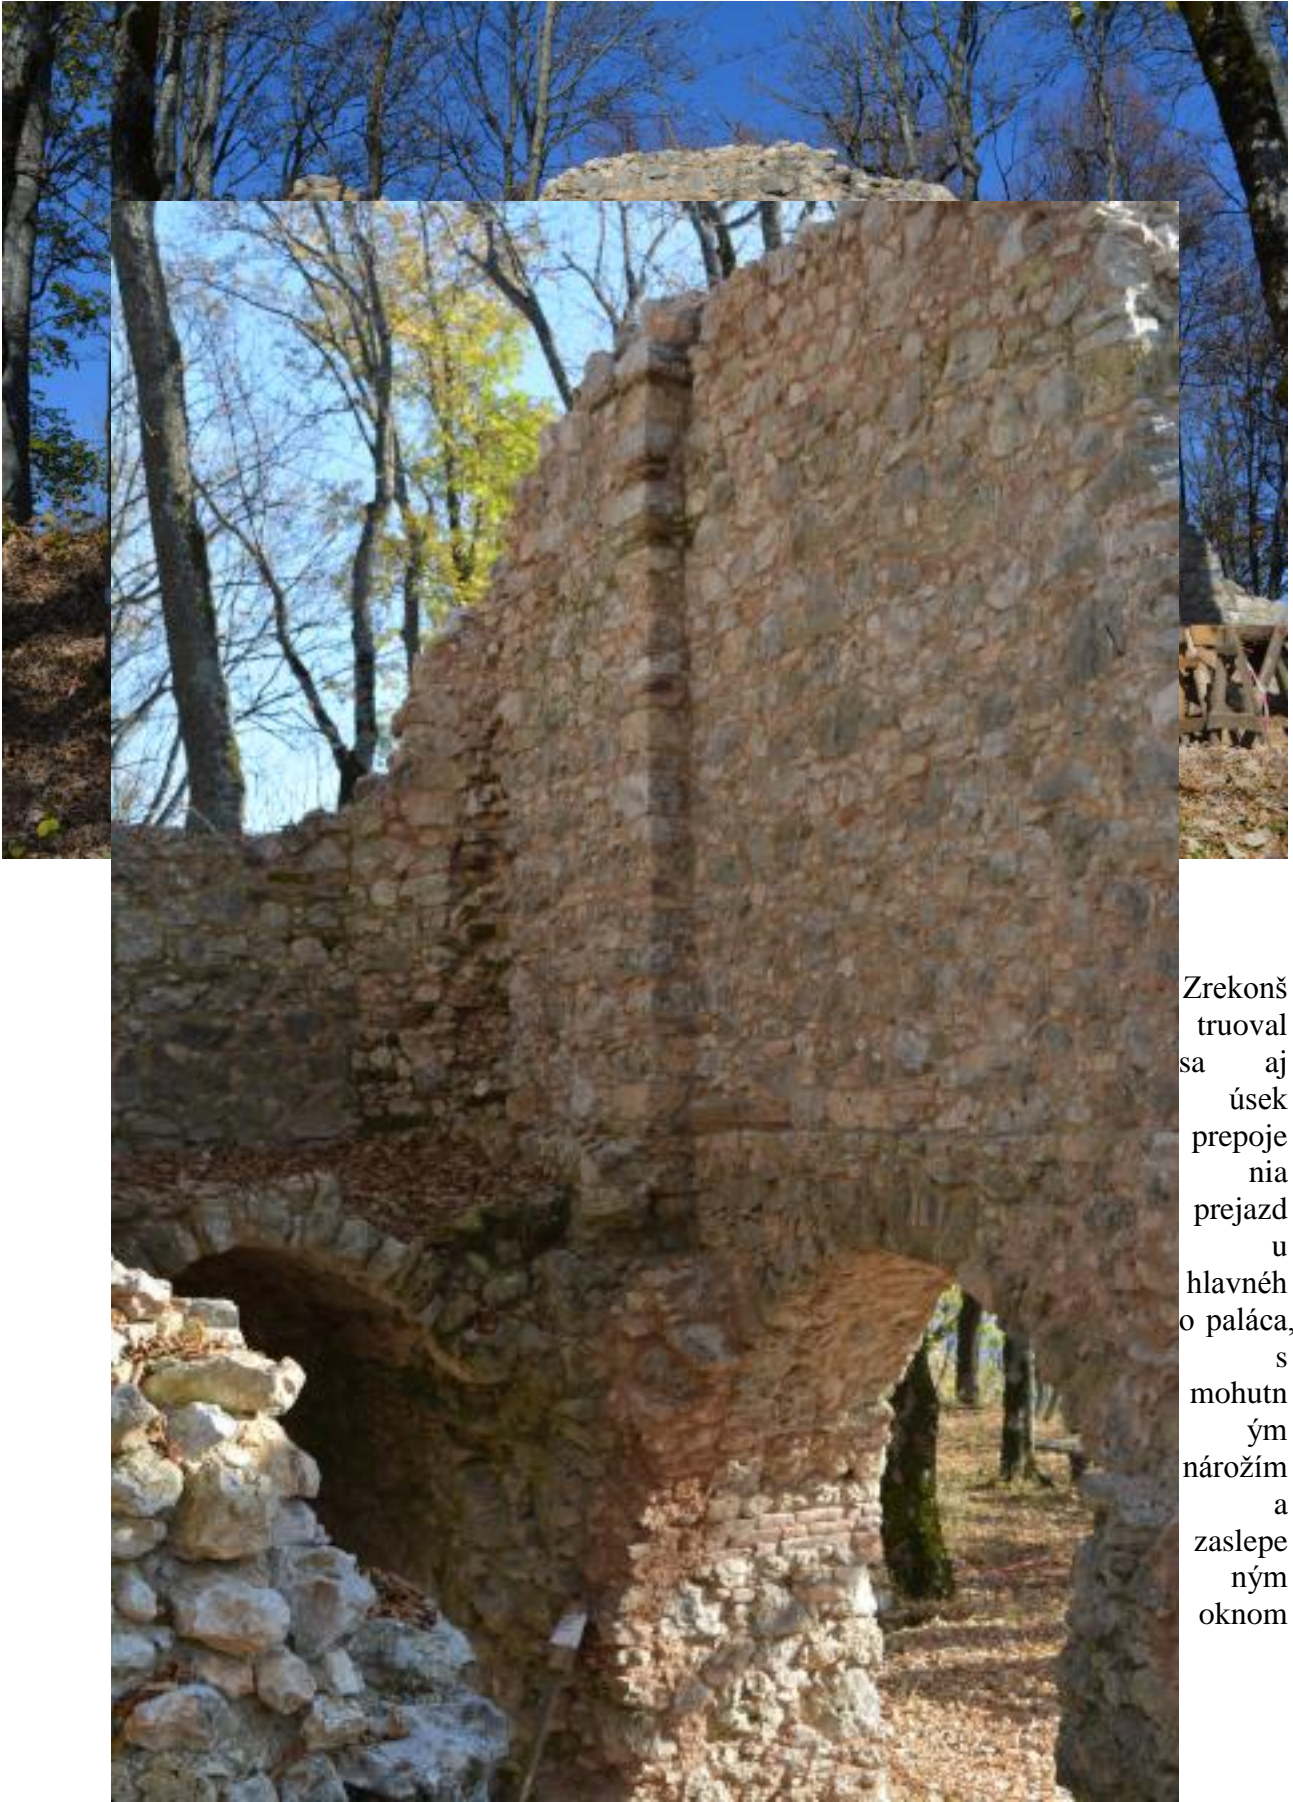
1. Prejazdová prístavba hlavného paláca

Túto sezónu sme sa sústredili na dokončenie a konzervovanie tohto atypického a pomerne zachovaného objektu. Išlo o doplnenie pilastrov a nároží, v interiéri aj exteriéri. Doplnenie a špárovanie líčeho muríva, ale aj chýbajúcich objemov múru, nevyhnutných pre stabilizáciu originálnych častí.

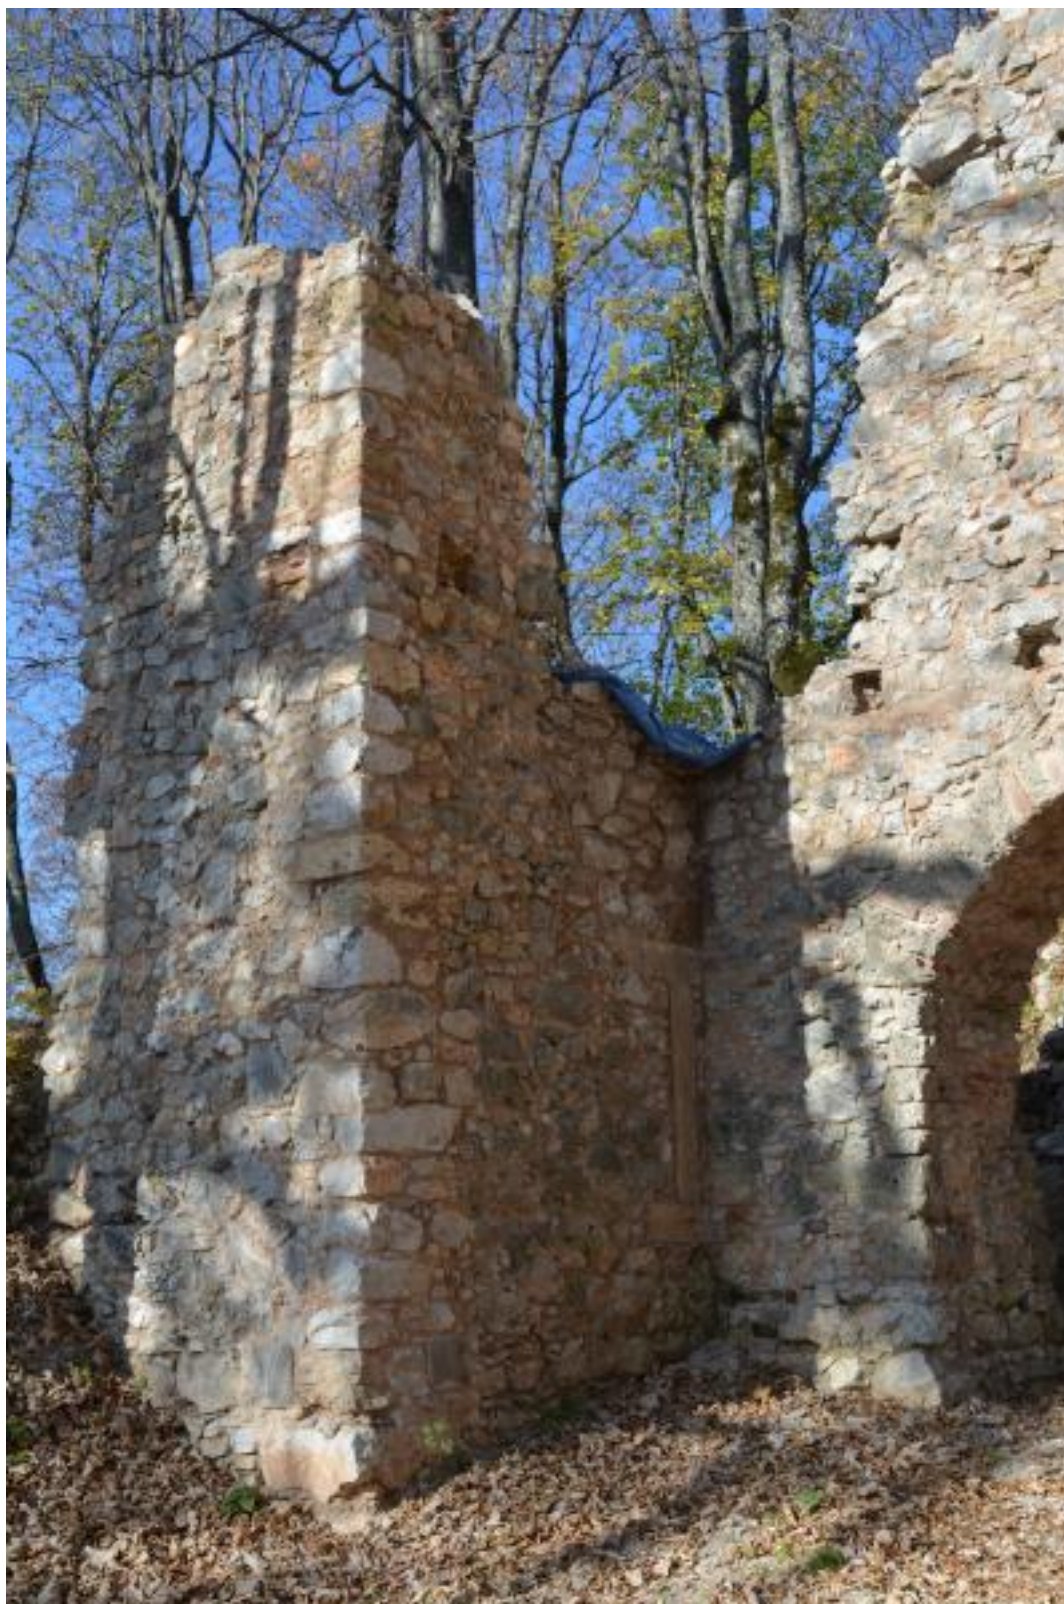
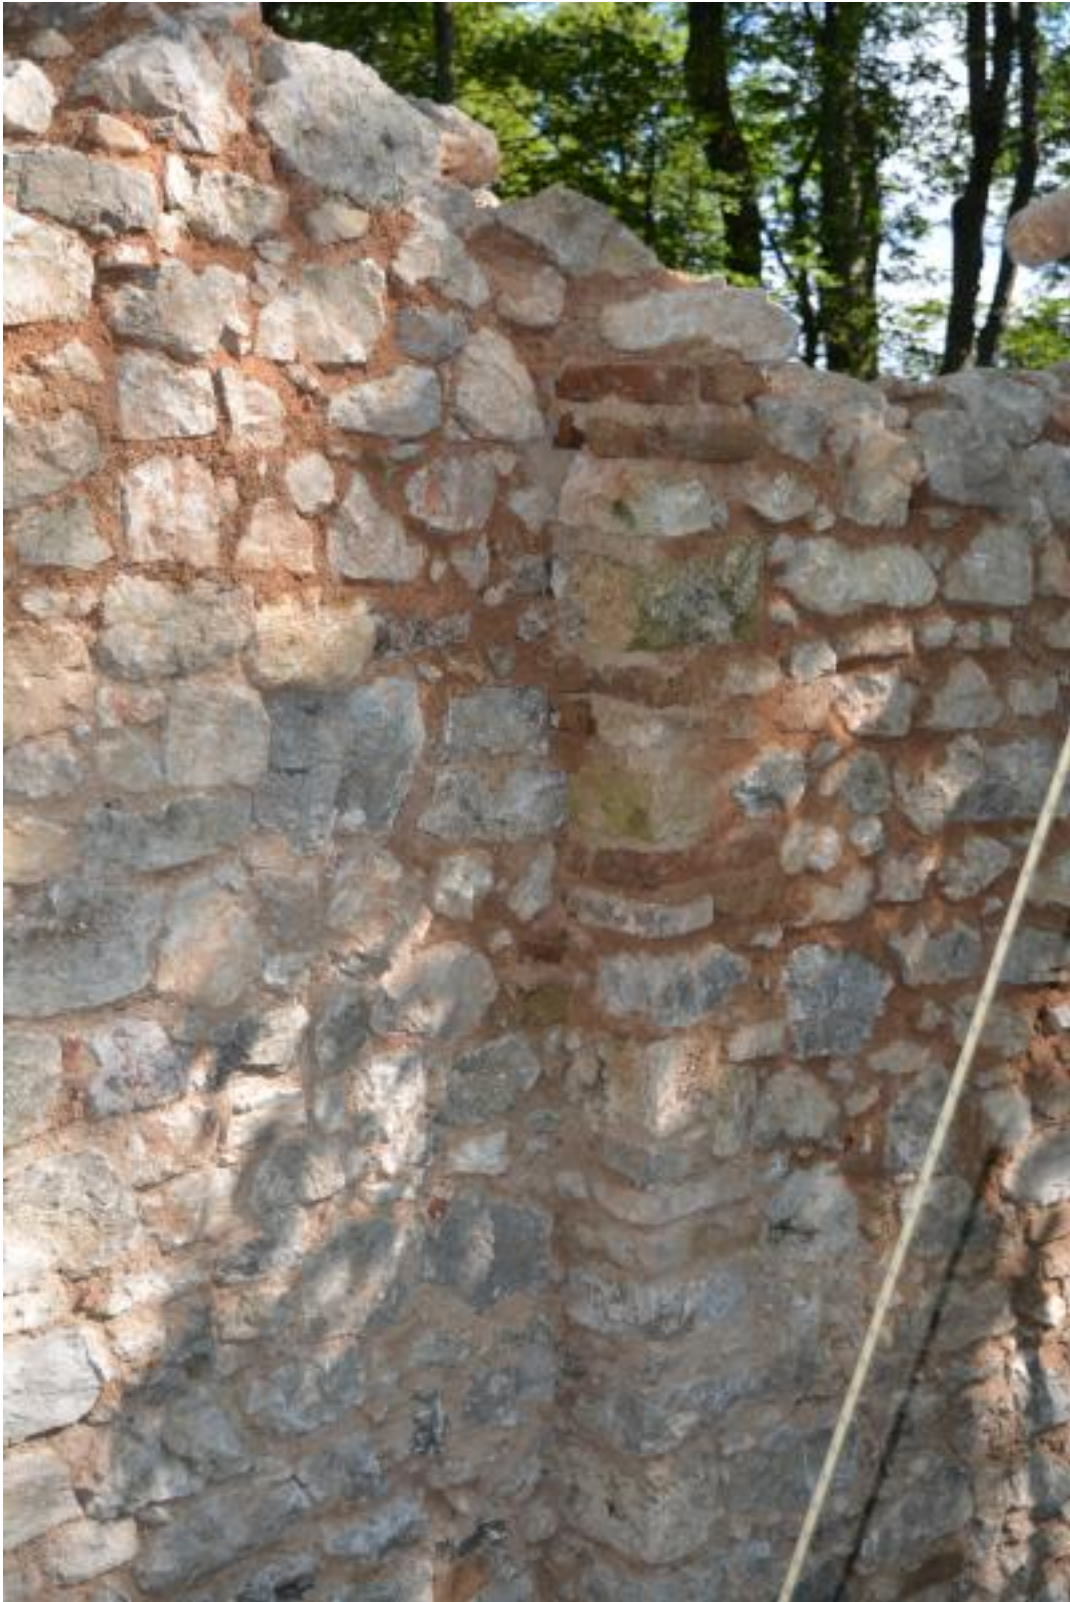
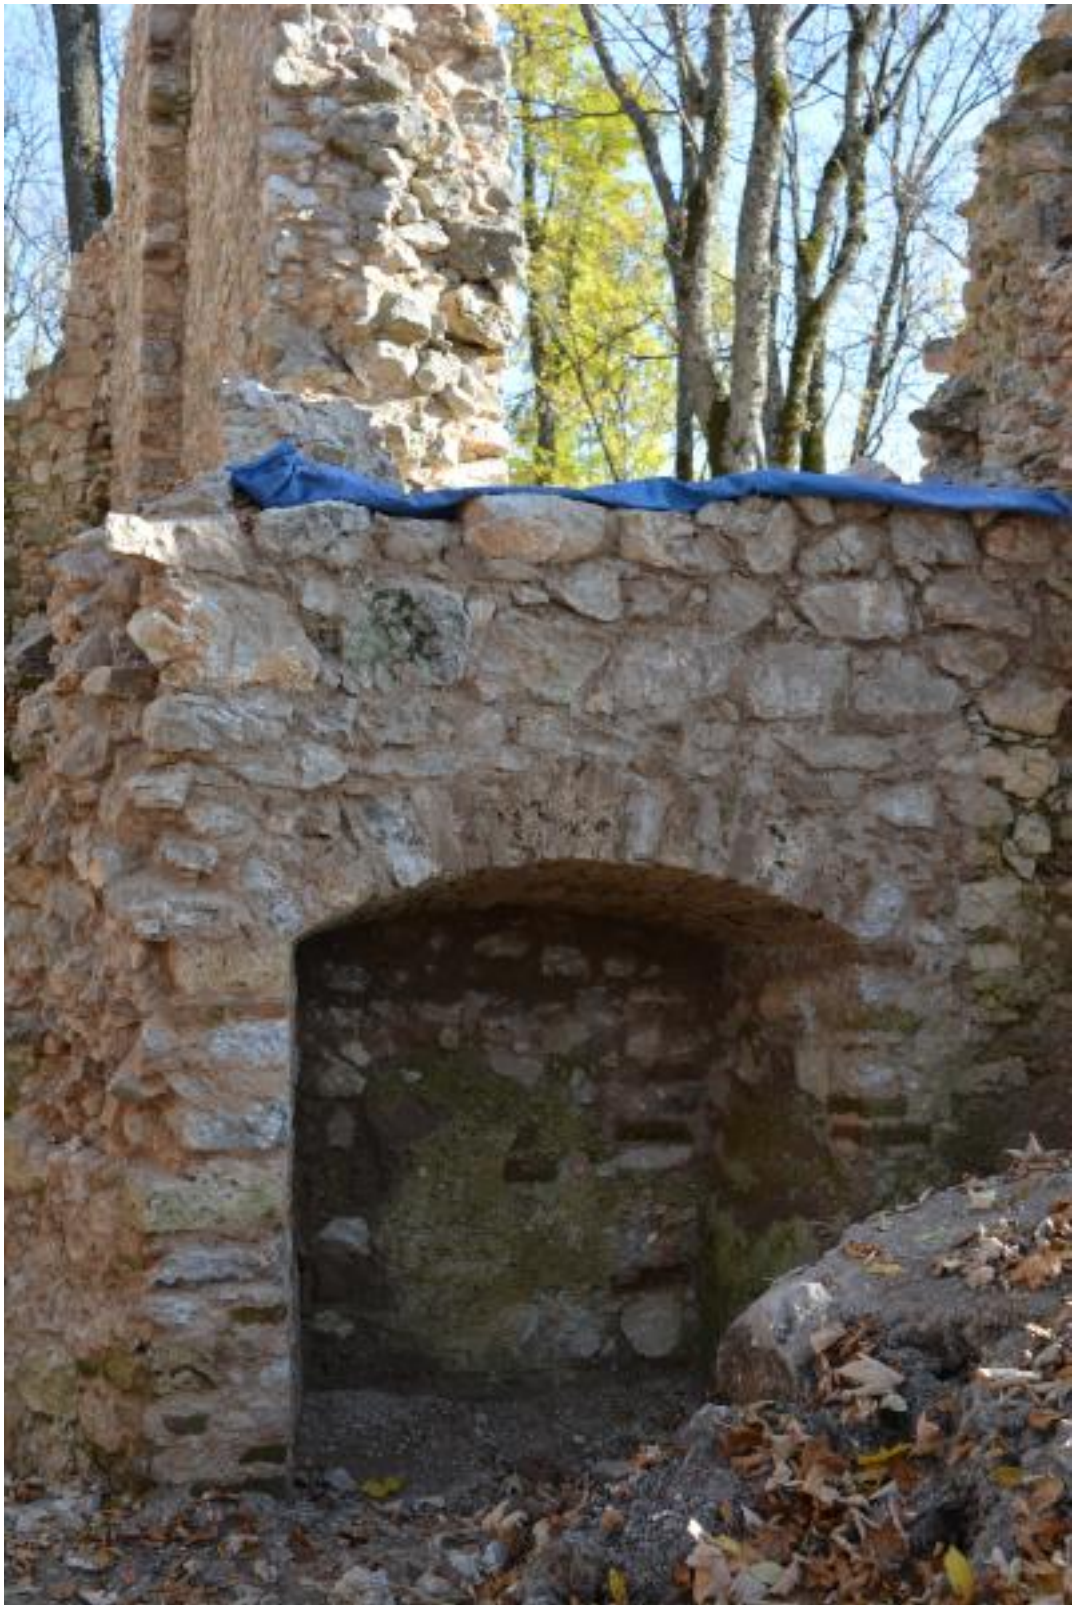
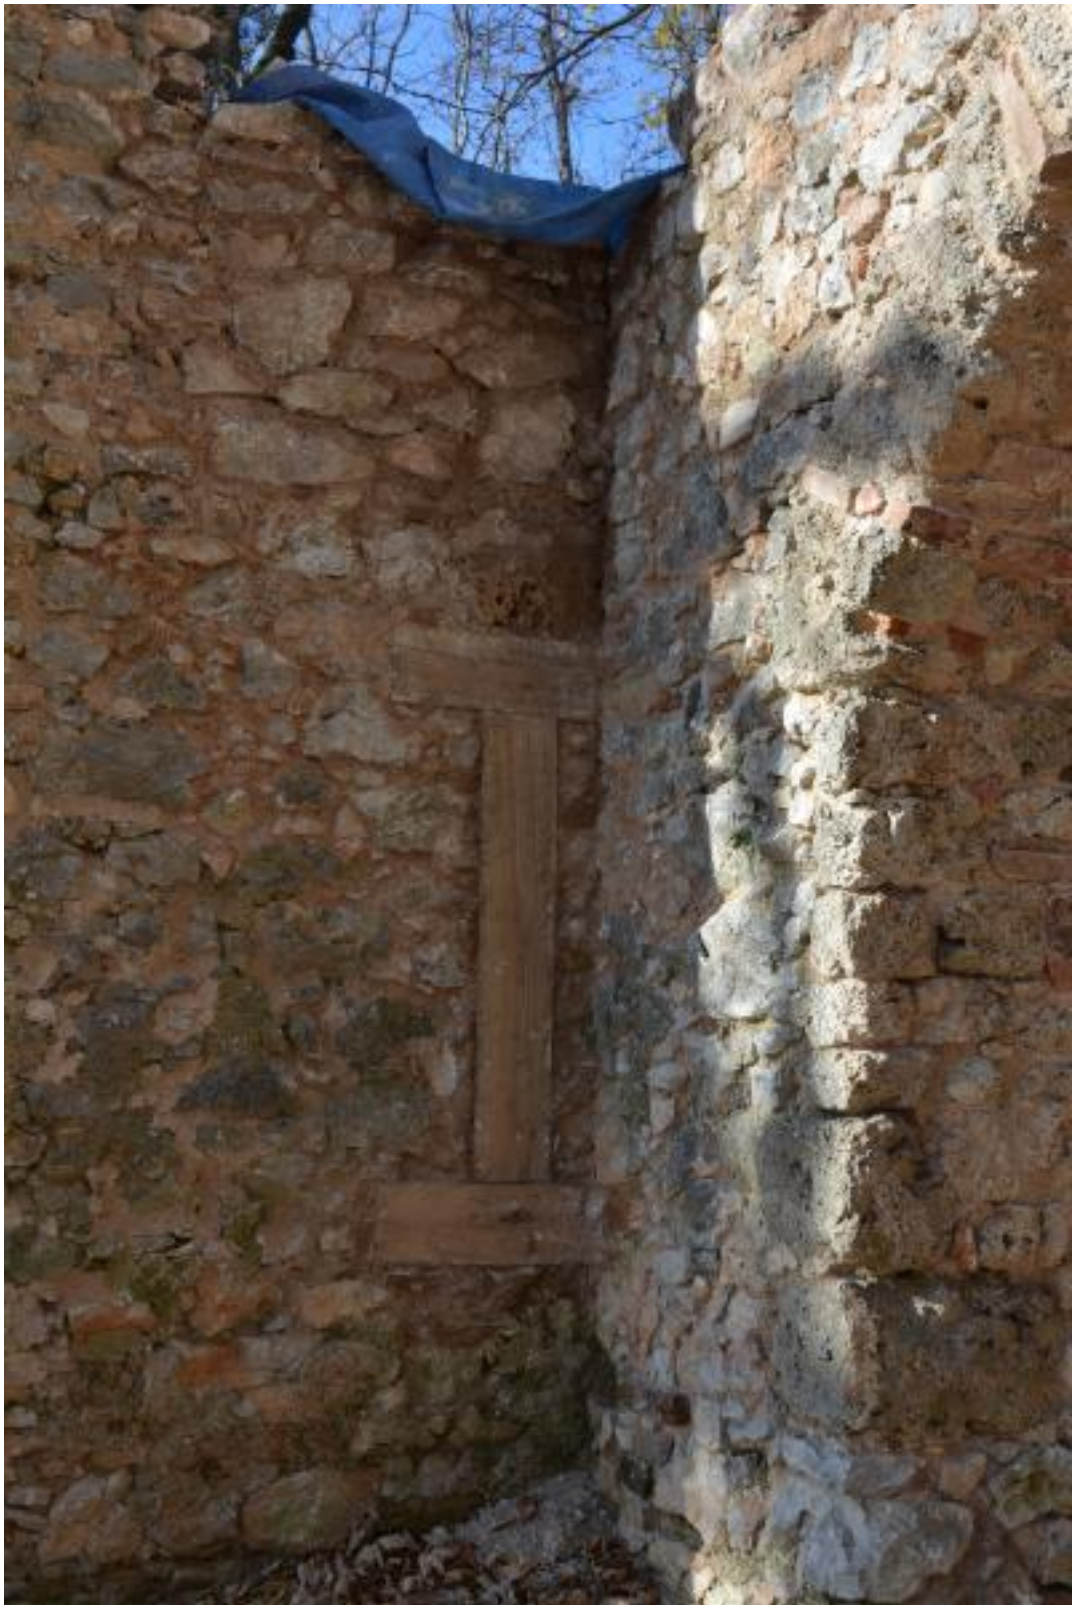
Zrekonštruoval sa aj úsek prepojenia prejazdu u hlavného paláca, s mohutným nárožím a zaslepeným oknom

staršej stavebnej fázy. Zahŕňalo to rekonštrukciu drevených tesárskych prvkov (okenné šambrány) a takmer celého záklenku okna. Ďalej vyhotovenie tesaných kamenných článkov vo väčšom počte.

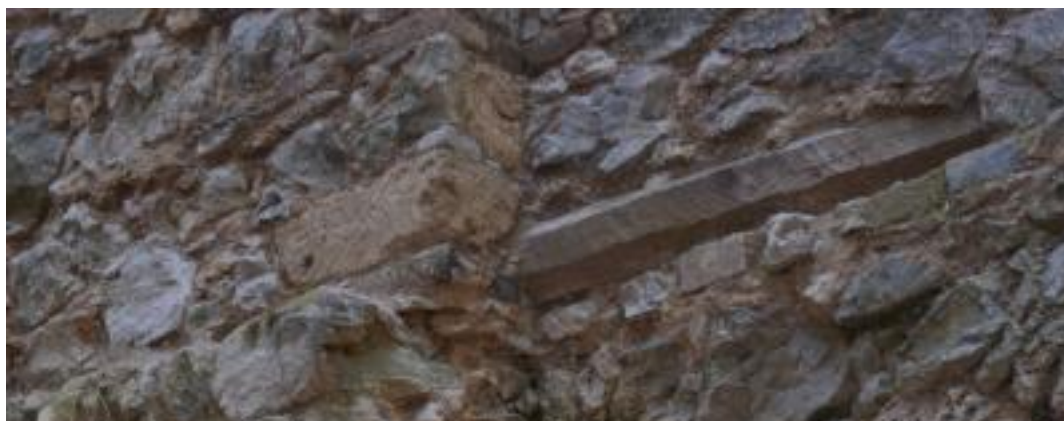
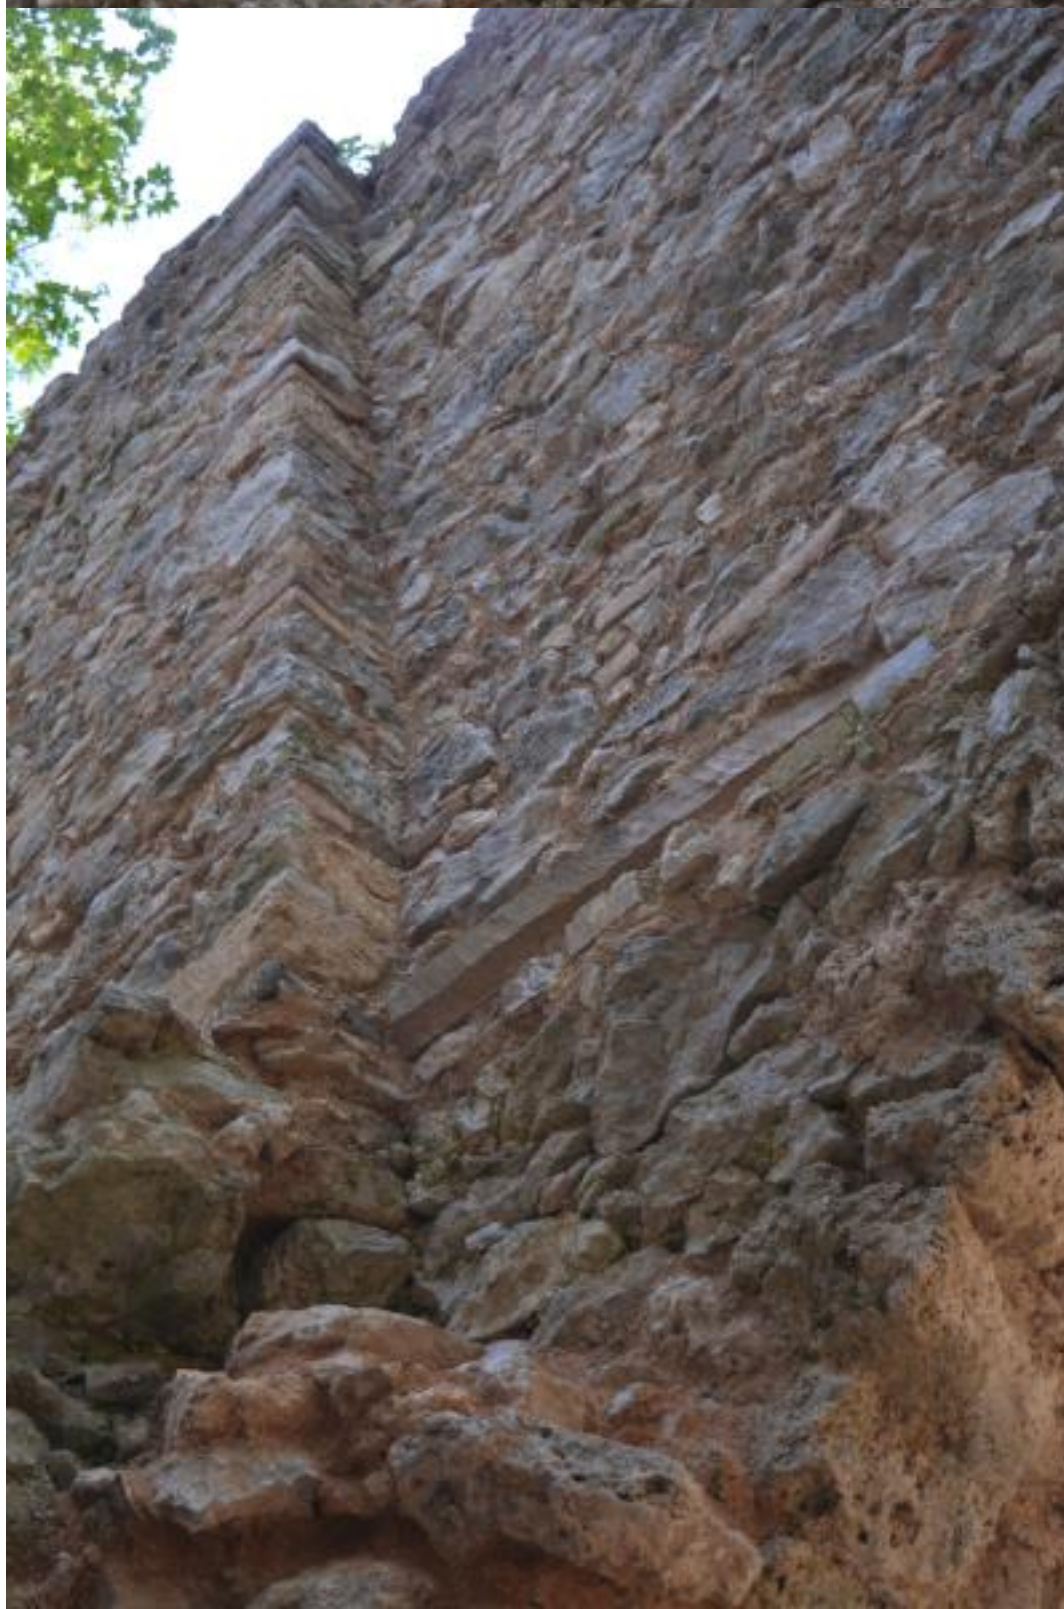
Bola vykonaná náznaková rekonštrukciu vnútornej valenej klenby nad prejazdom.

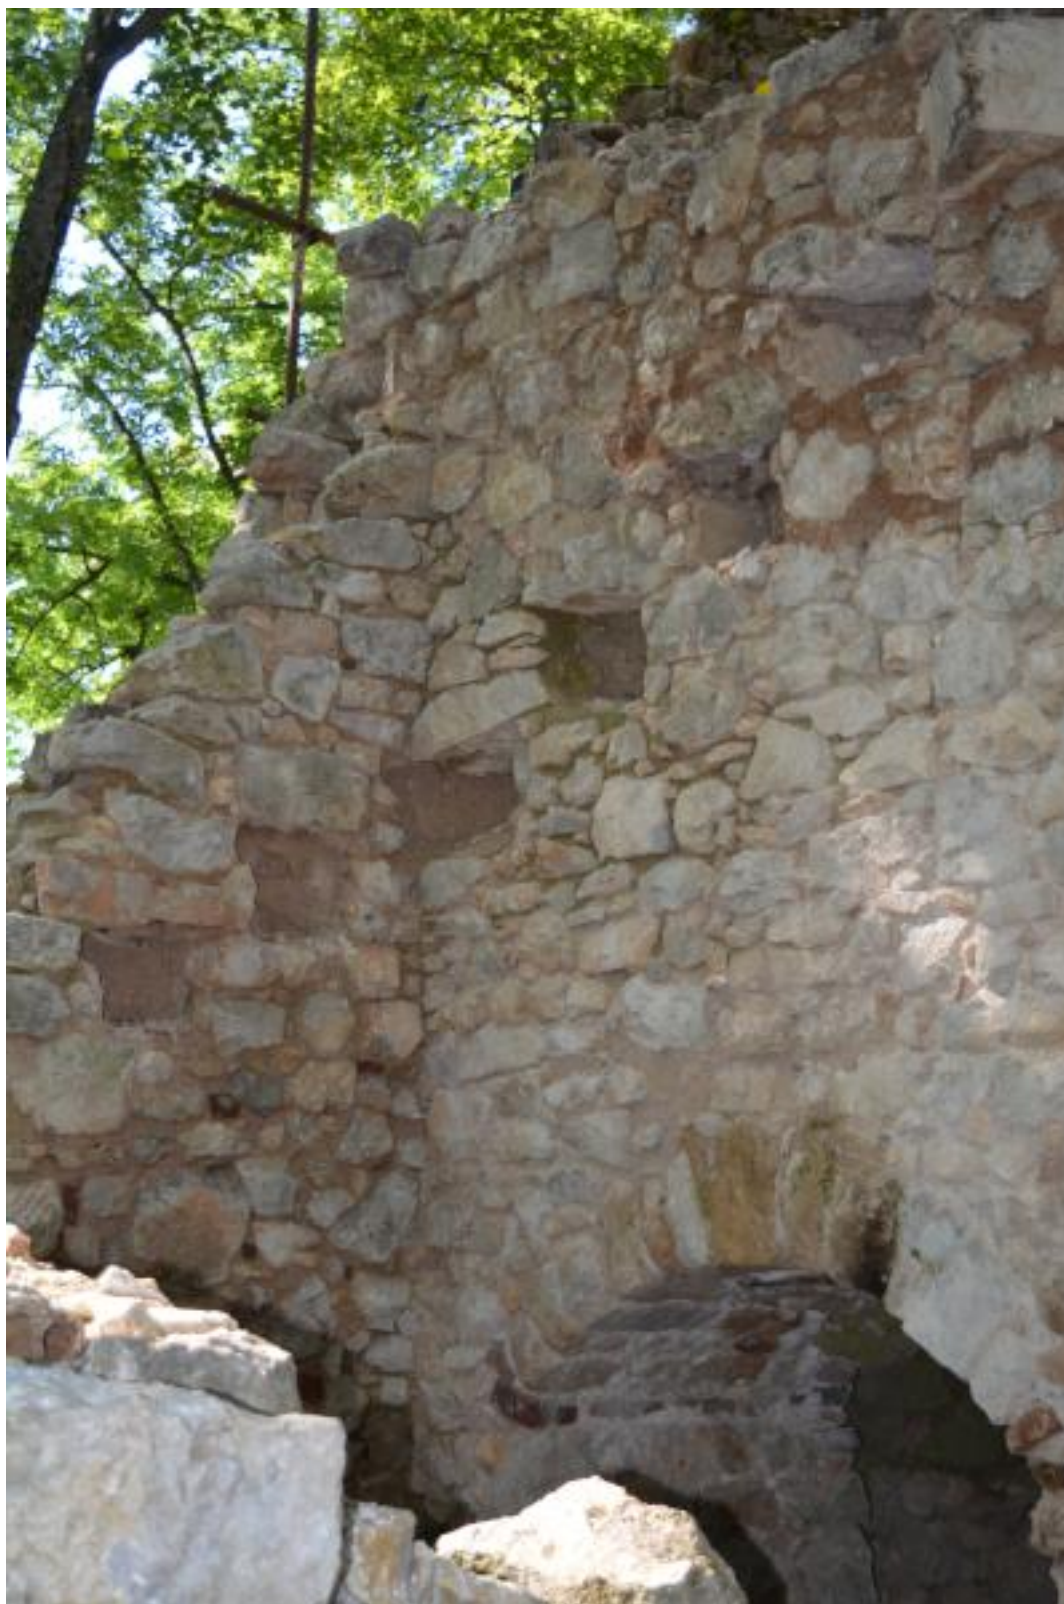
Prebehlo doplnenie vretenového schodiska, respektíve jeho odtlačkov.

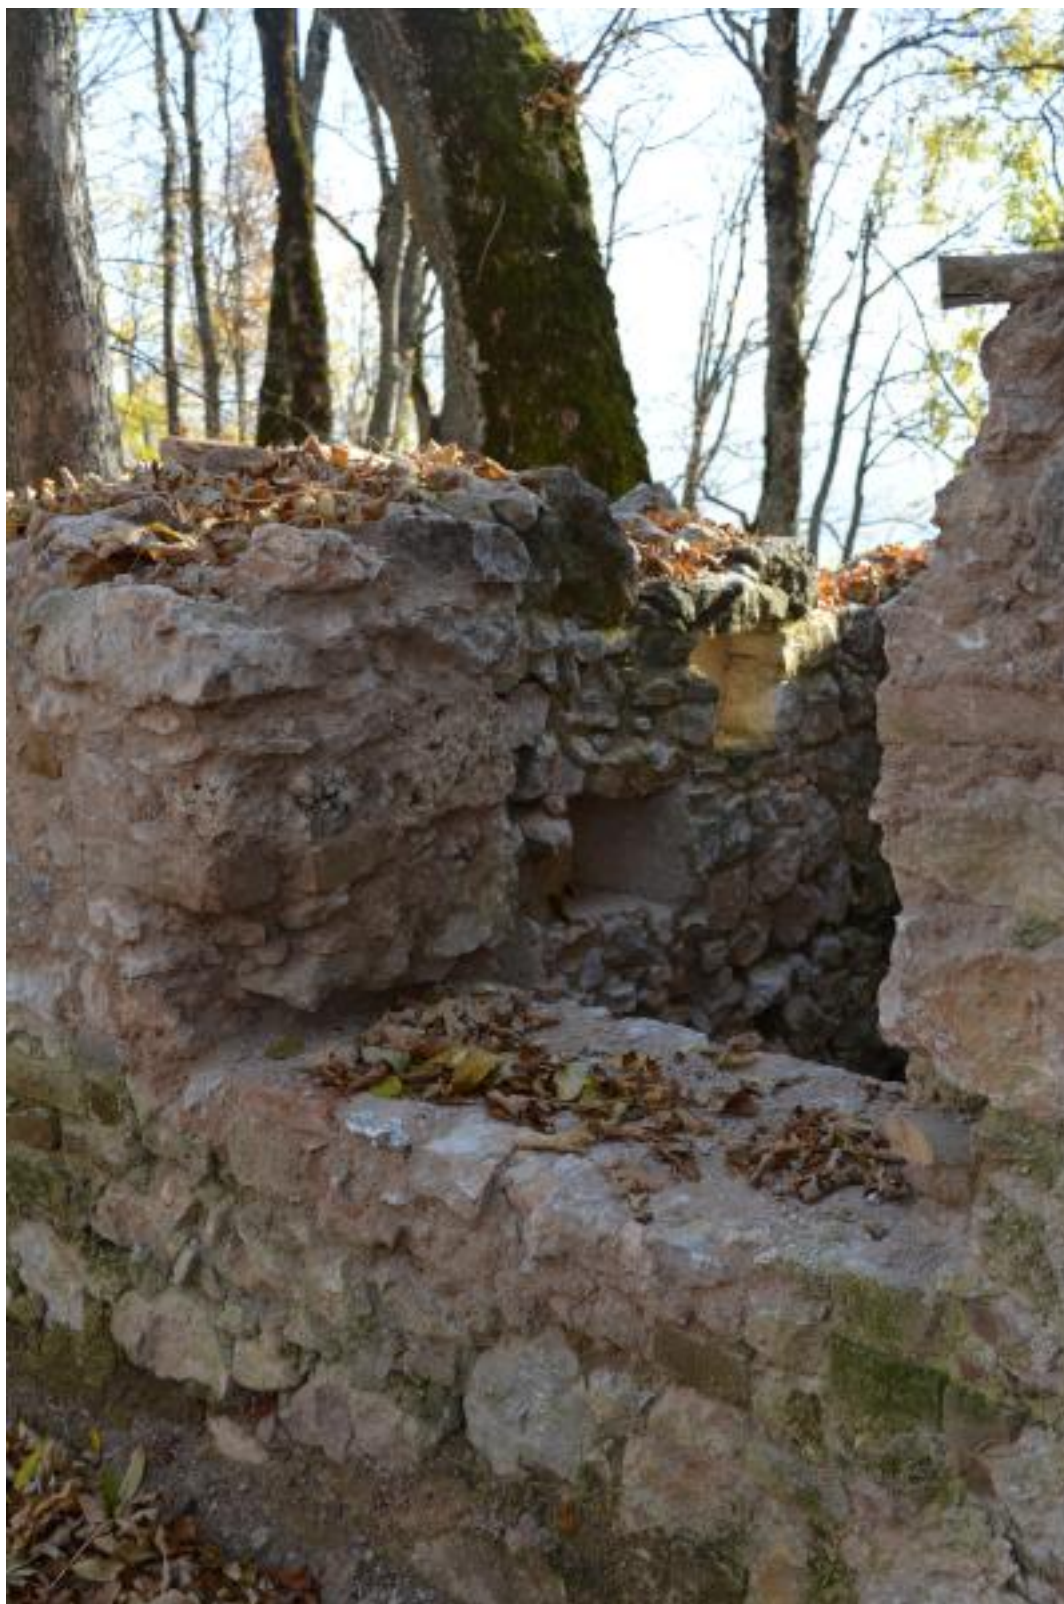
Doplnenie špaliet okna osvetľujúceho vretenové schodisko a osadenie drevených lavičiek do pôvodných odtlačkov v malte.

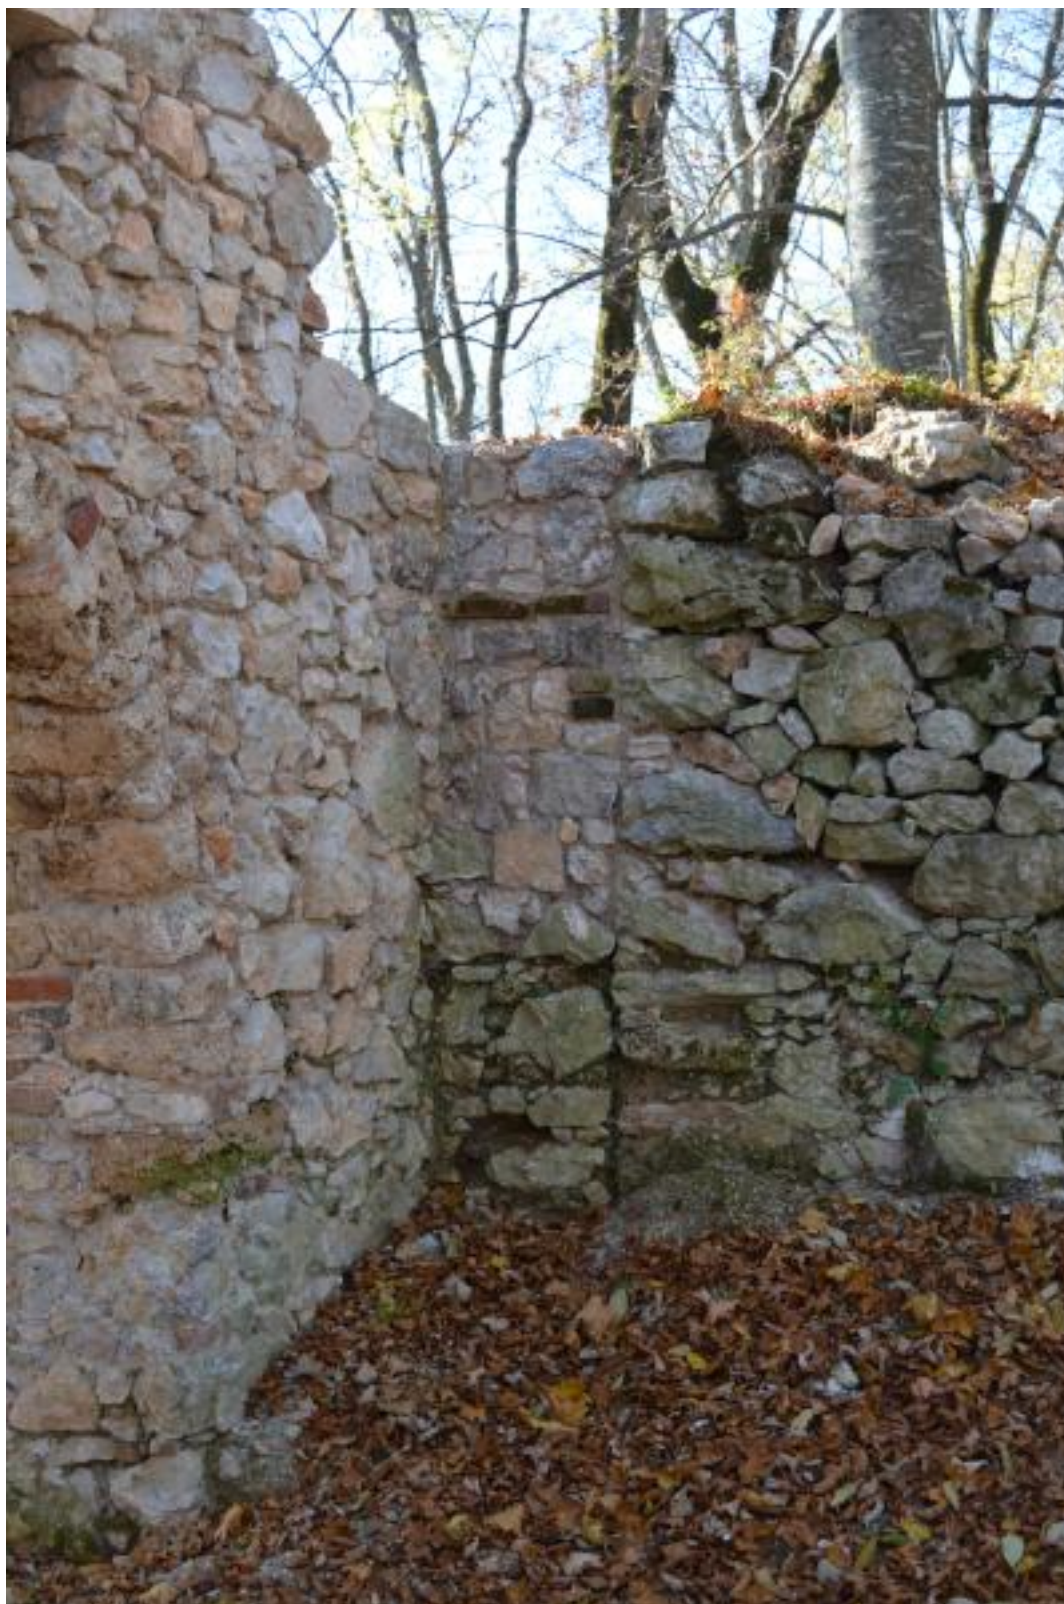
Konzervácia styku dvoch starších stavebných fáz paláca spred prejazdovej prístavby.

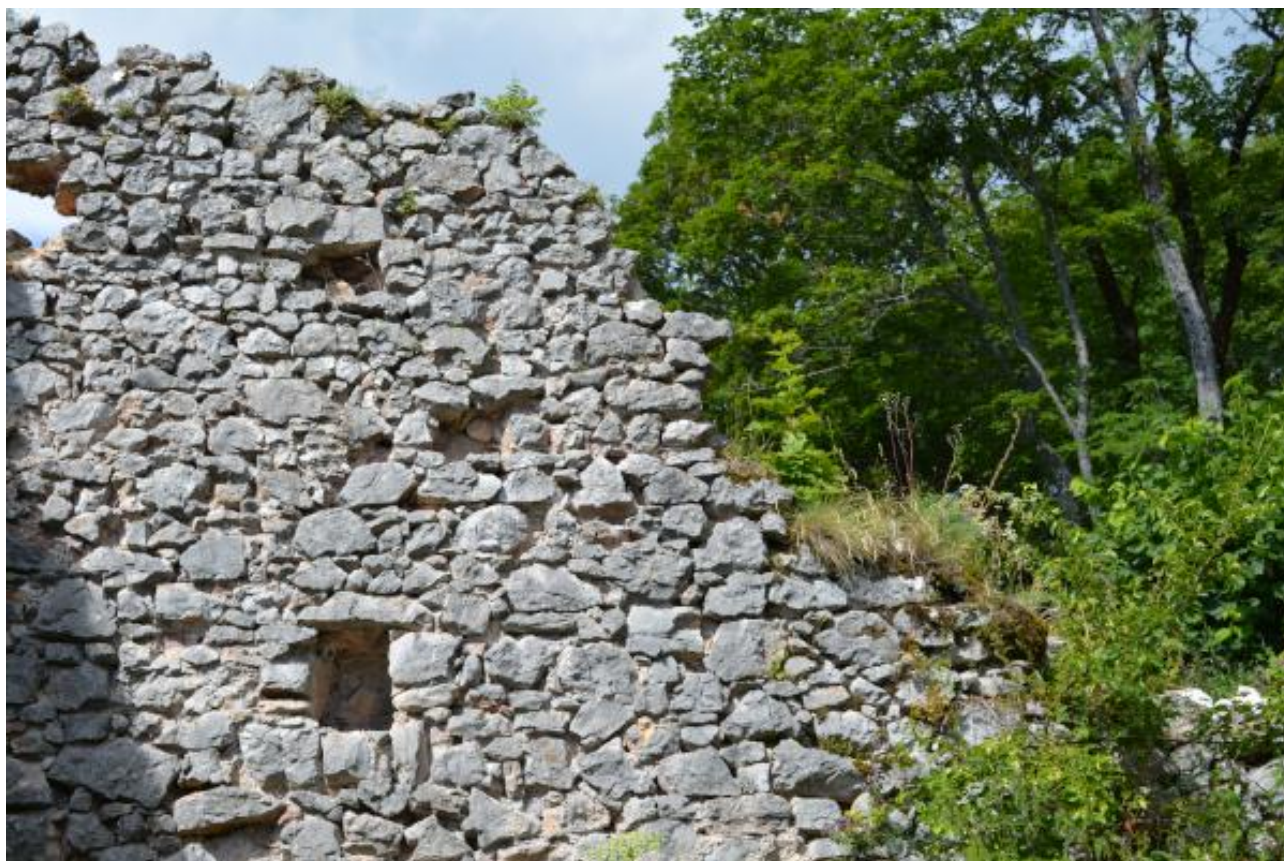
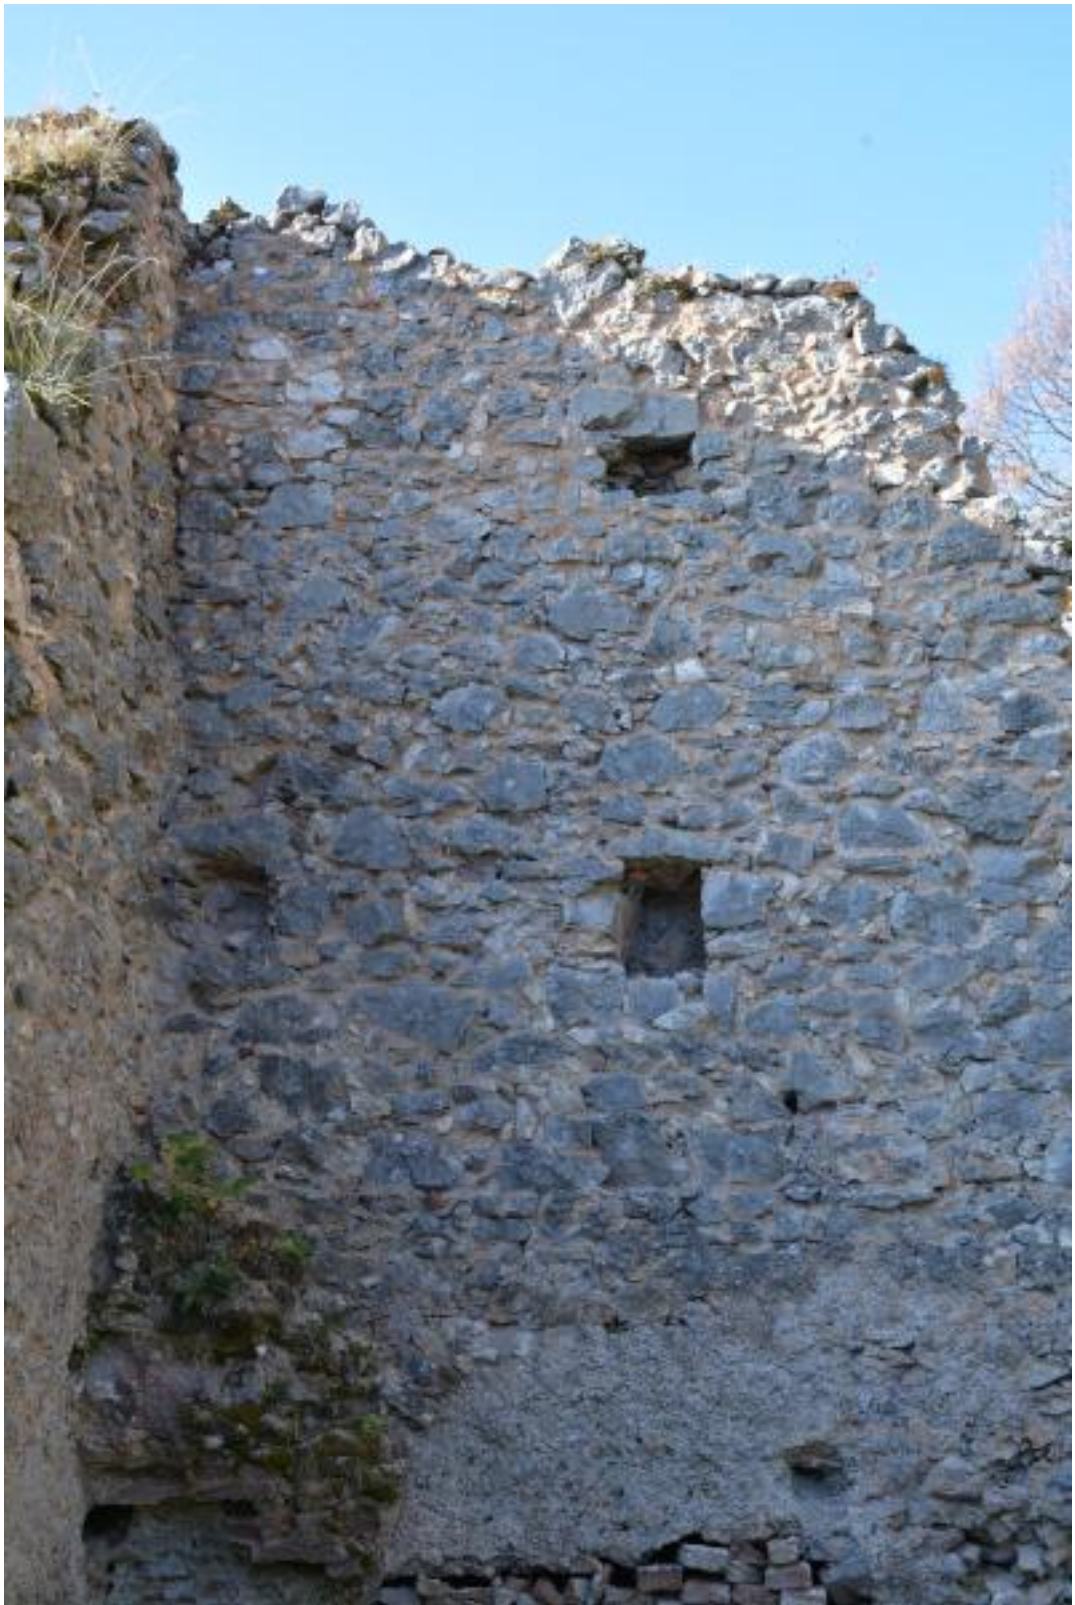
2. Koháryho palác

Doplnenie muriva a plošné prešpárovanie vnútornej južnej steny Koháryho paláca
