**HRAD MURÁŇ – PREHĽAD VYKONANÝCH PRÁČ V ROKU 2019,
V RÁMCI PROJEKTU MK SR,
PODPROGRAM 1.4.: „Zapojenie nezamestnaných do obnovy kultúrneho dedičstva“**

A) VLASTNÉ KONZERVAČNÉ PRÁCE:

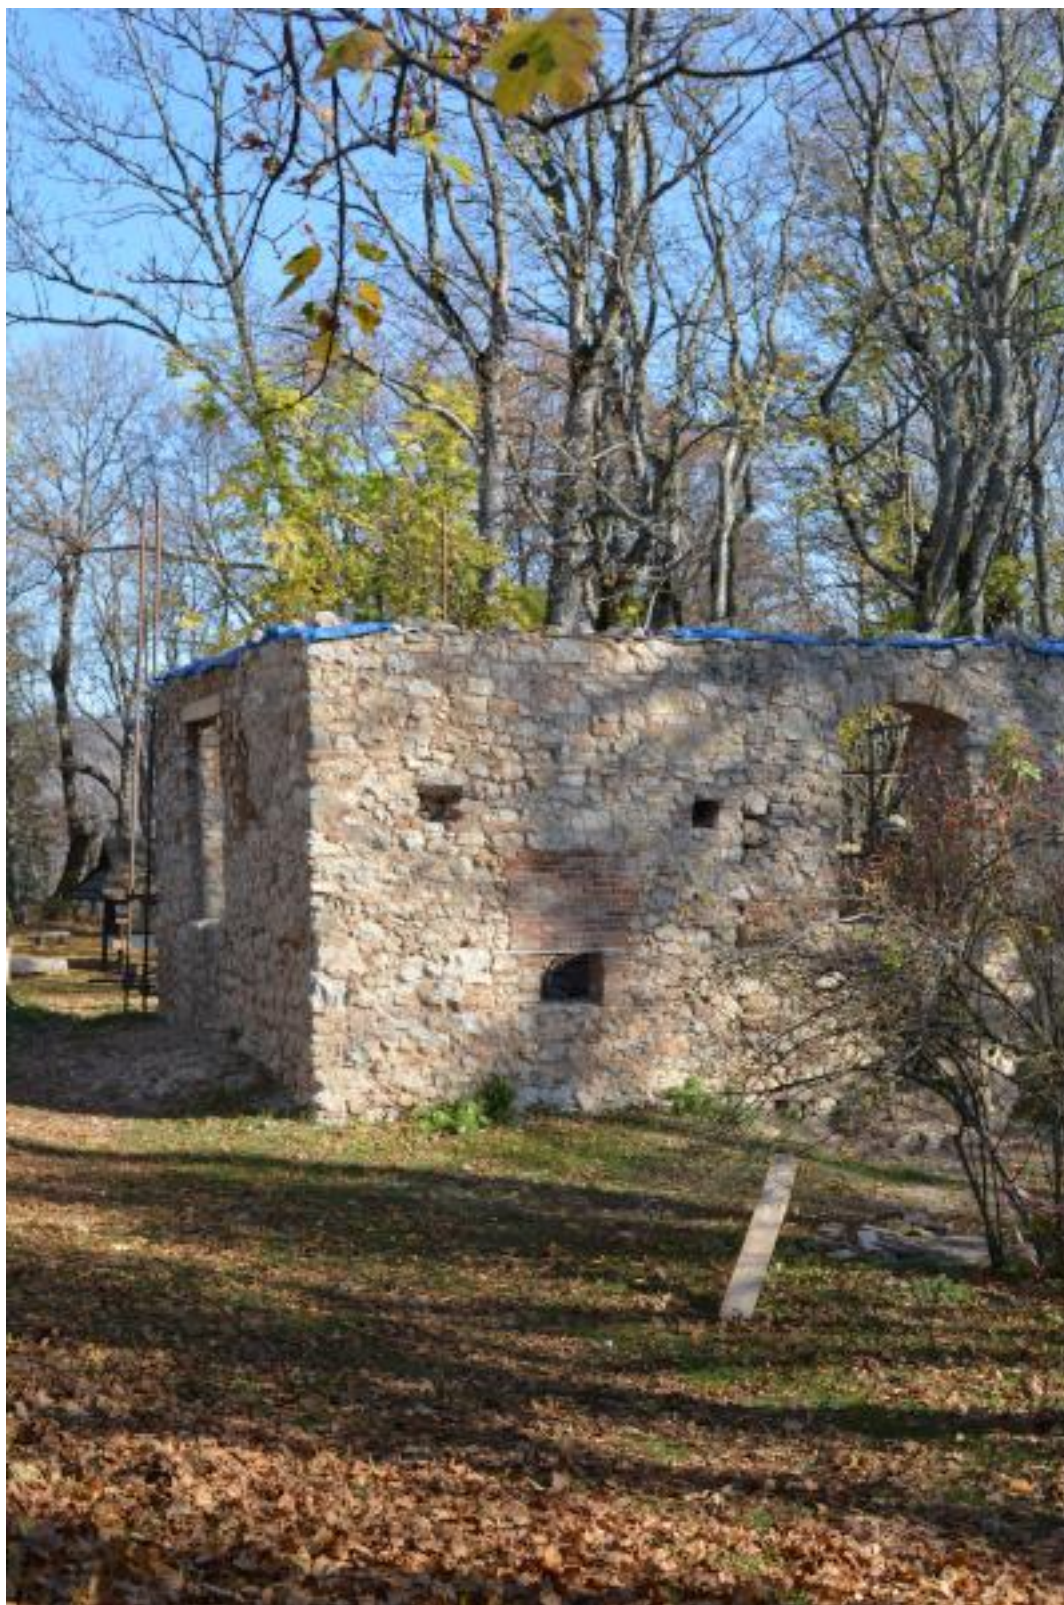
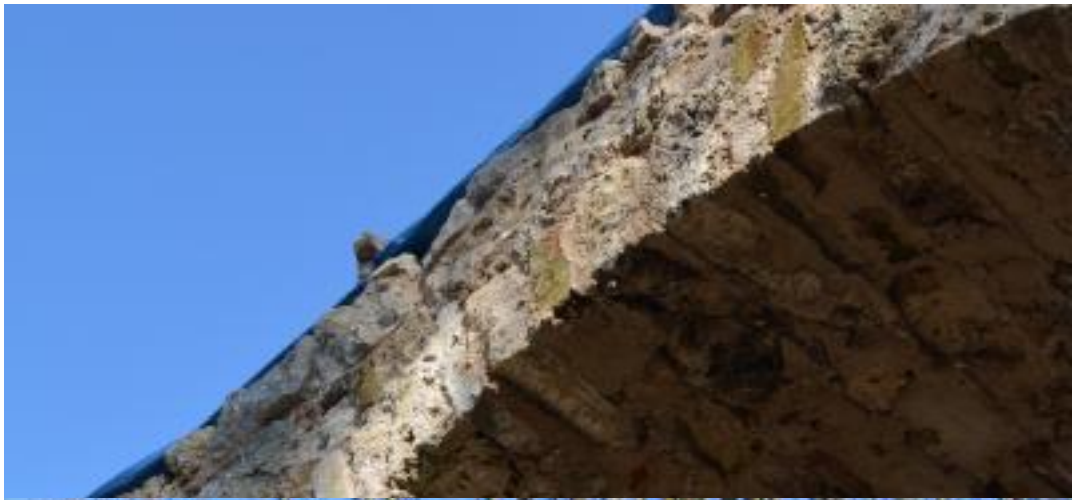
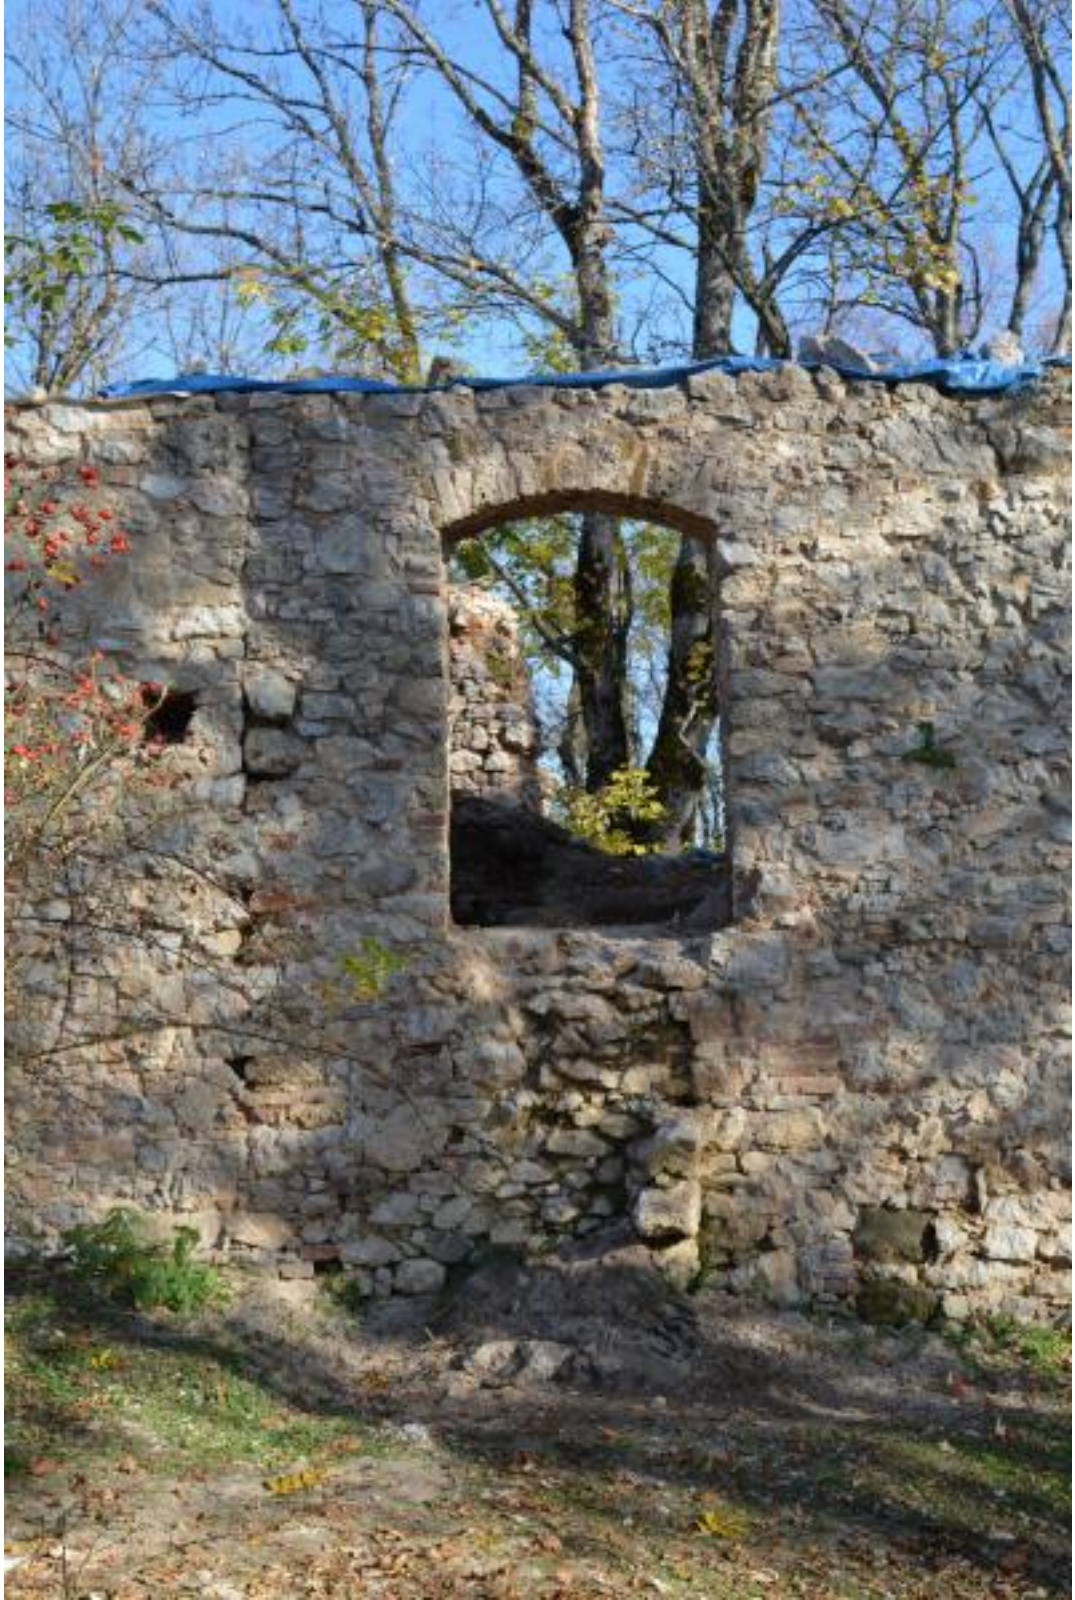
3. Dom veliteľ'a

V tejto sezóne sa realizovalo doplnenie bočnej (južnej), a zadnej (západnej) fasády, ako príprava na plánované zastrešenie stavby. Konkrétne sa jedná o domurovanie a konzerváciu až po úroveň pomúrnic. Na južnej stene bol obnovený zaklenutý vstup na prevét.

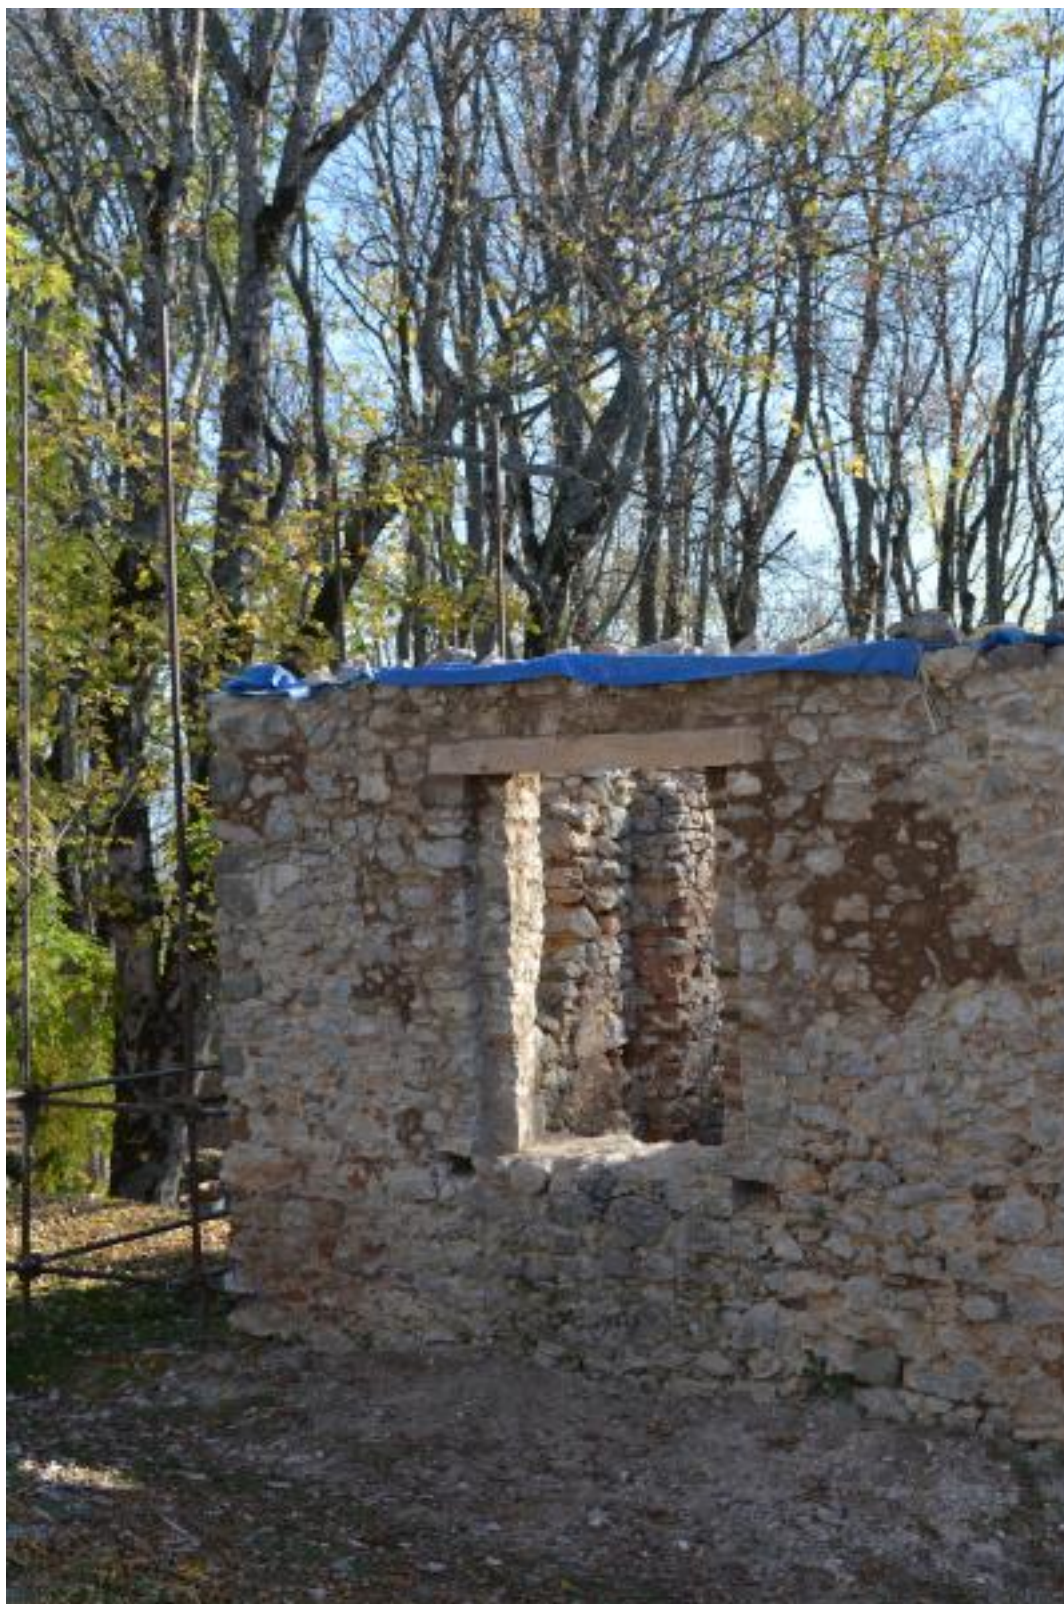
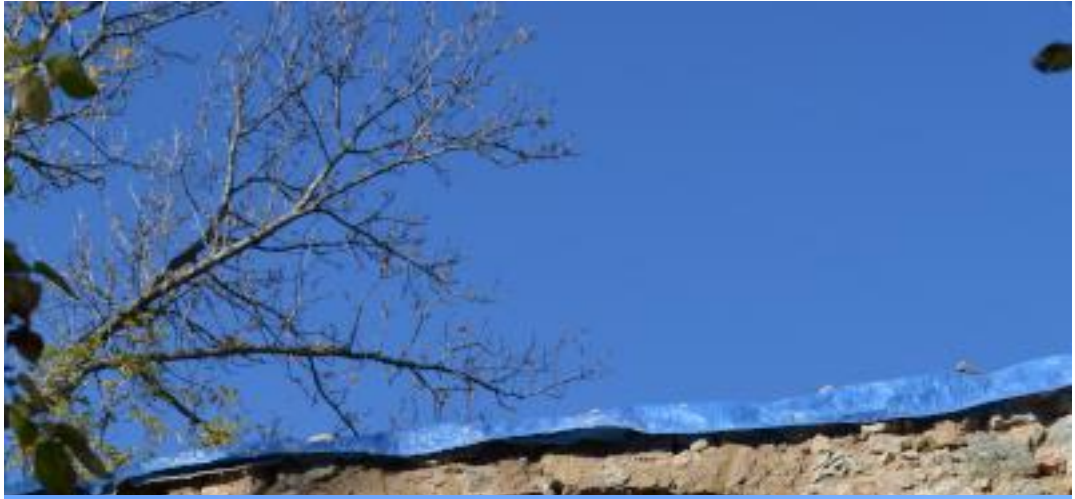
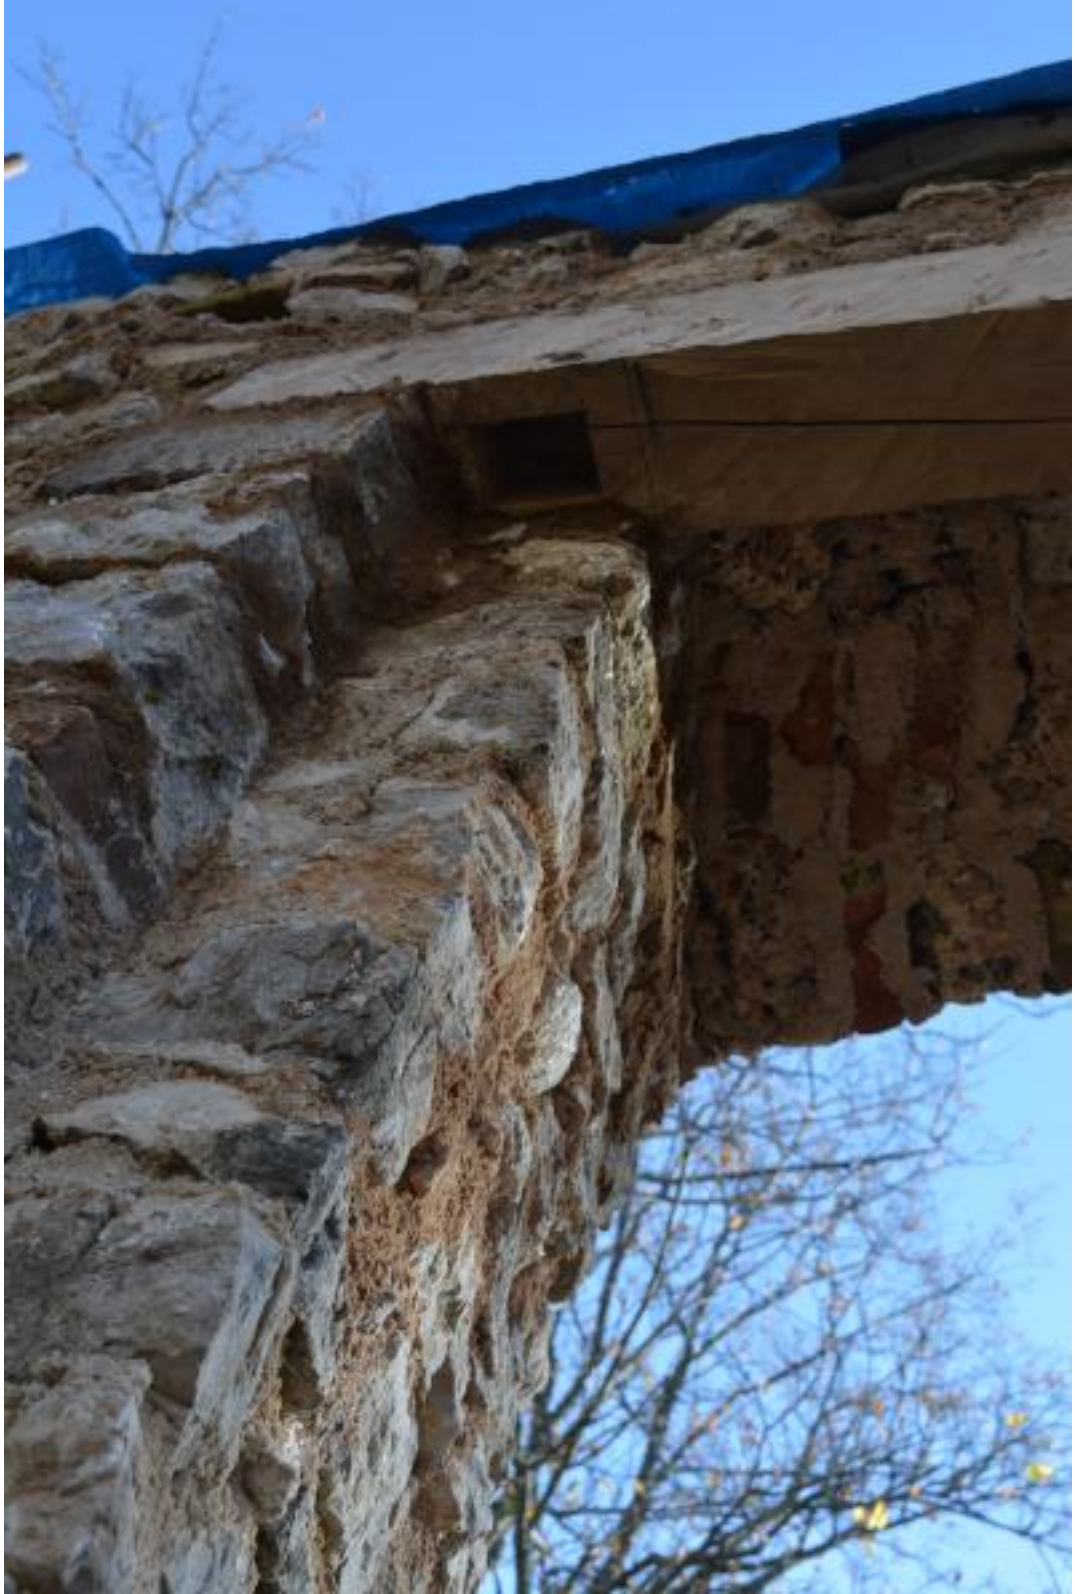
Na strane západnej bol doplnený záklenok vstupu z exteriéru na prvé poschodie (vonkajším dreveným schodiskom na vysunutých konzolách).

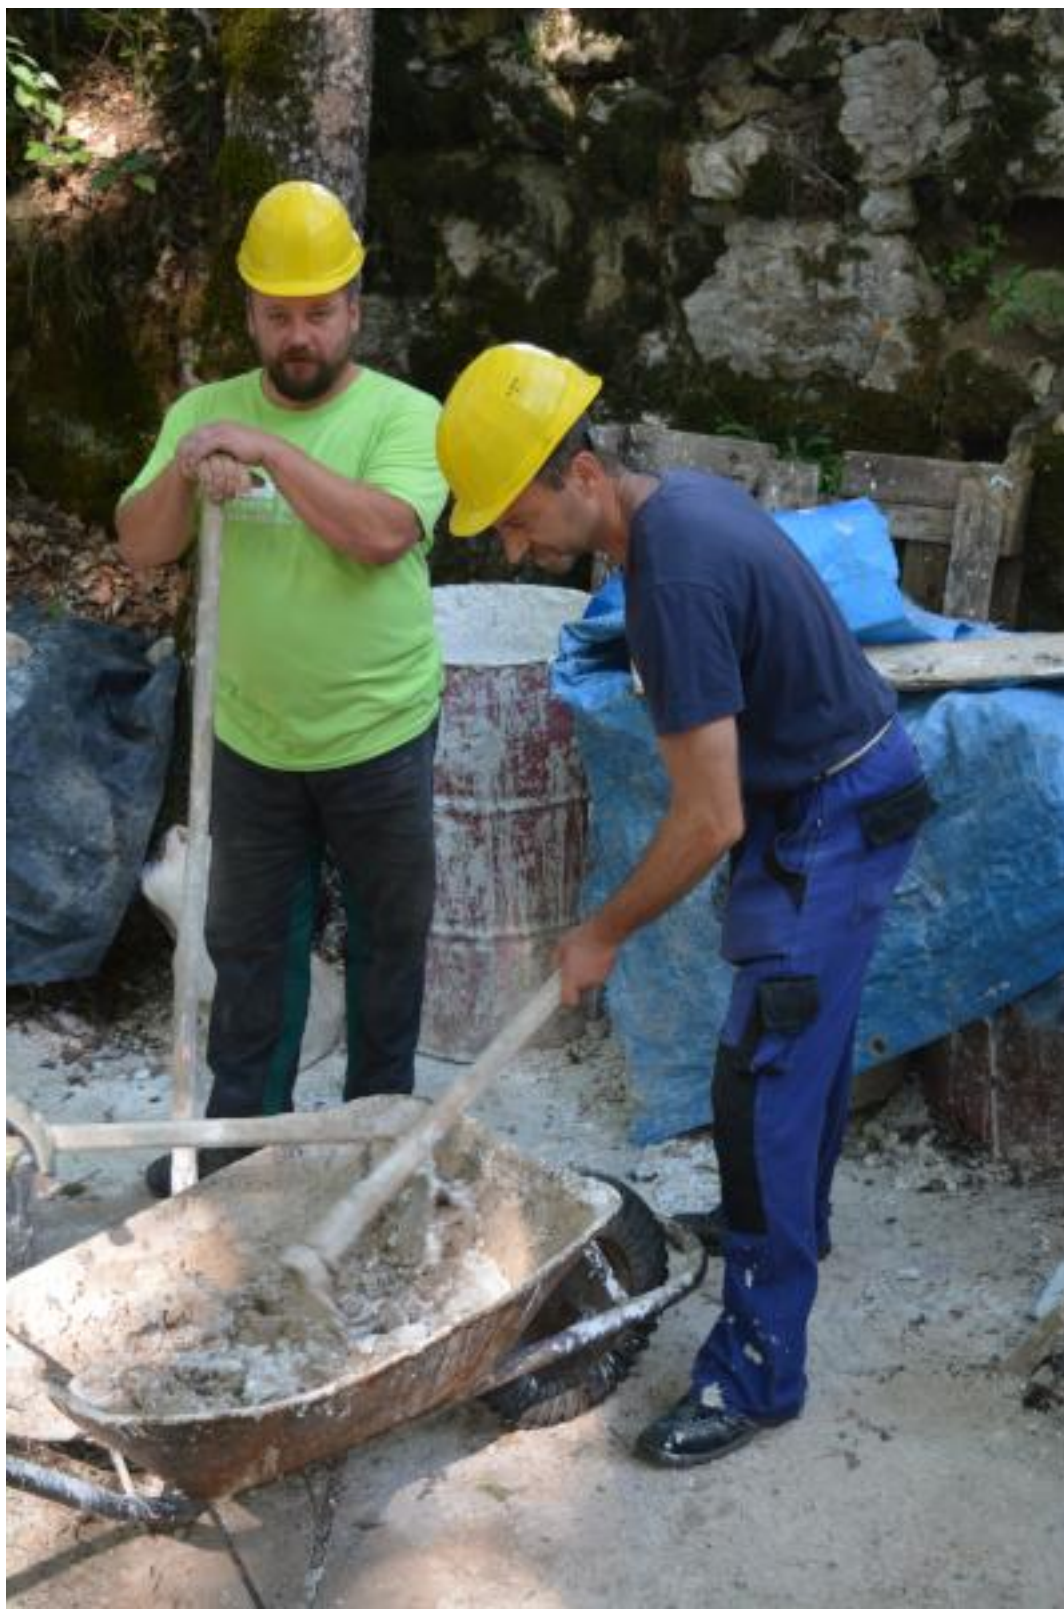
3. Príprava materiálu

Vykonáva sa v stavebnom zázemí pri dome veliteľa (zhruba v strede areálu). Miešanie malty, hasenie vápna, preosievanie plniva, tesanie drevených a kamenných prvkov prevažne z miestnych zdrojov.
