HRAD MURÁŇ – PREHĽAD VYKONANÝCH PRÁČ V ROKU 2021, V RÁMCI PROJEKTU MK SR, PODPROGRAM 1.4.: „Zapojenie nezamestnaných do obnovy kultúrneho dedičstva“

Dom veliteľa

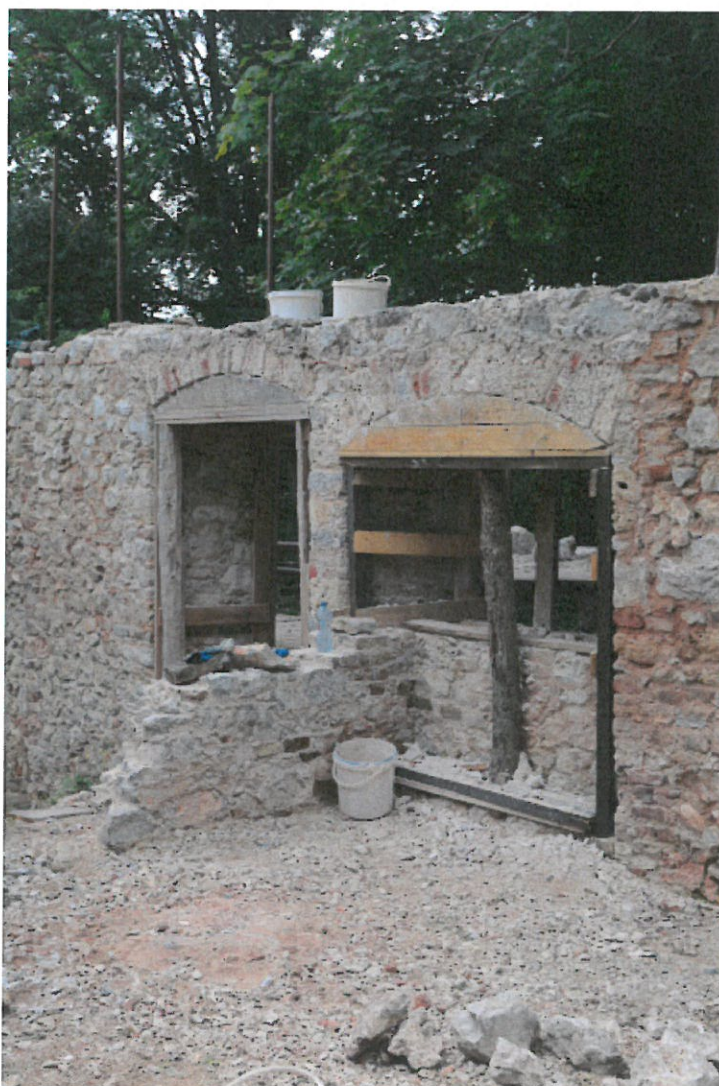
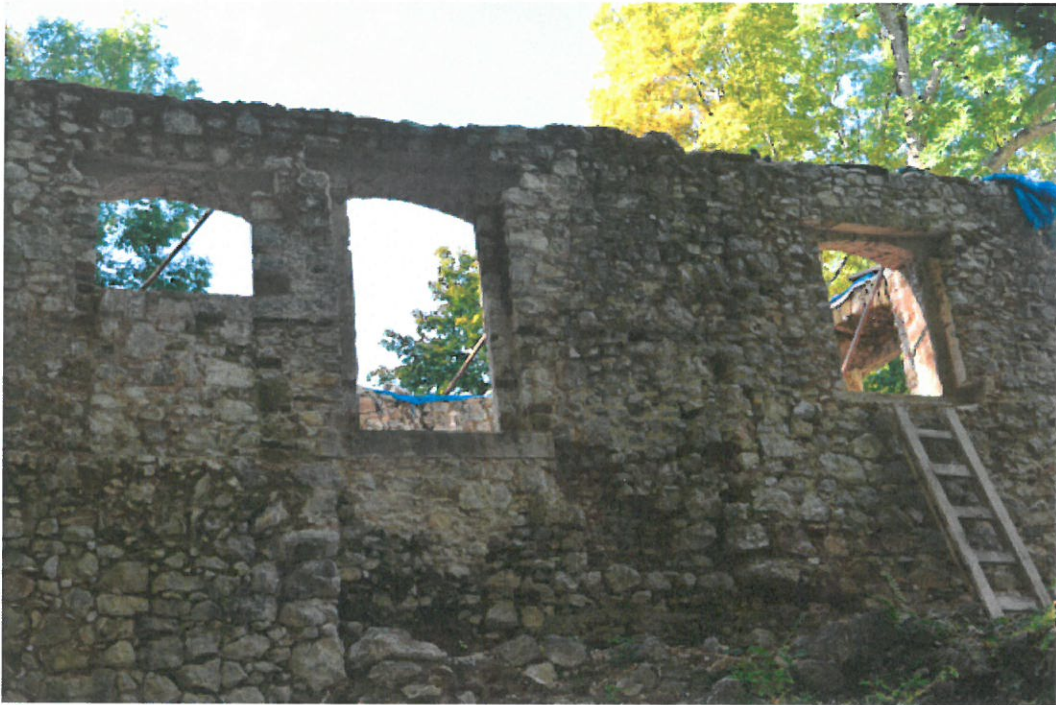
Dopĺňali sa posledné chýbajúce dva záklenky vstupných otvorov a priamo na ne nadväzujúca zámurovka a interiérová priečka.

Pretože tesné susedstvo týchto zložitejších konštrukcií je staticky exponované (oba vstupné otvory z interiéru delí pilier široký len cca 15 cm), bolo potrebné obzvlášť dbať na starostlivé preväzovanie muriva. Stavebný materiál sa povodne skladal z penovcov (rauvak) a tehál a vápencov. Penovcov je v areáli nedostatok, preto ich bolo potrebné najskôr v dostatočnom množstve vyhľadať, opracovať a dôsledne osadiť na pripravenú výdrevu.

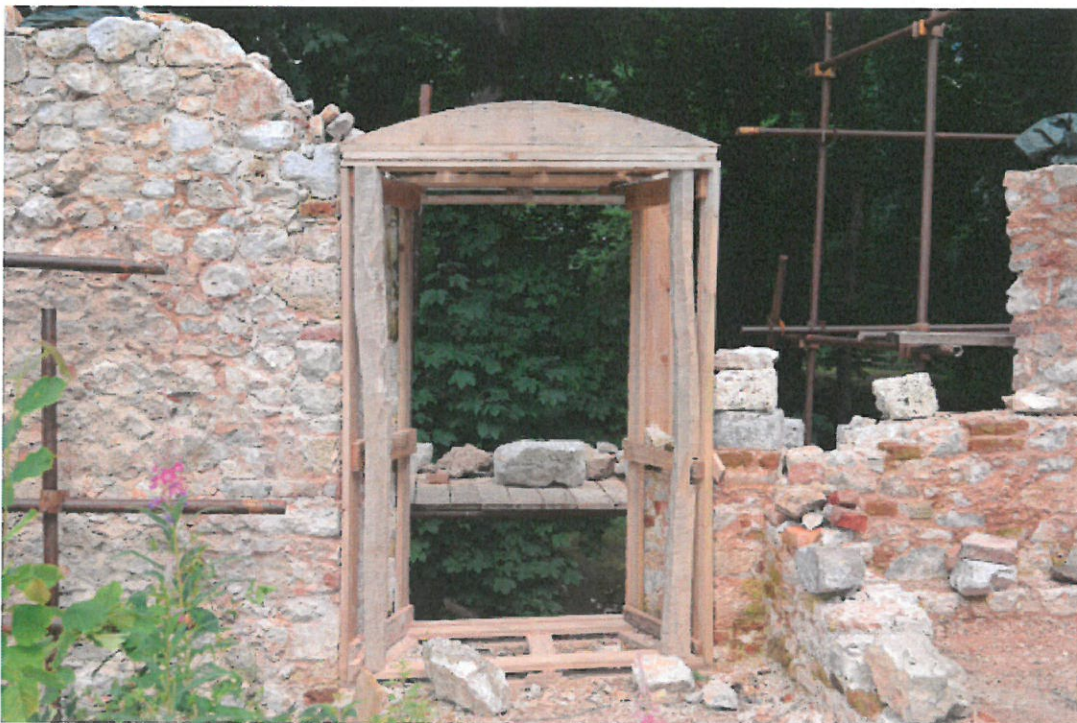
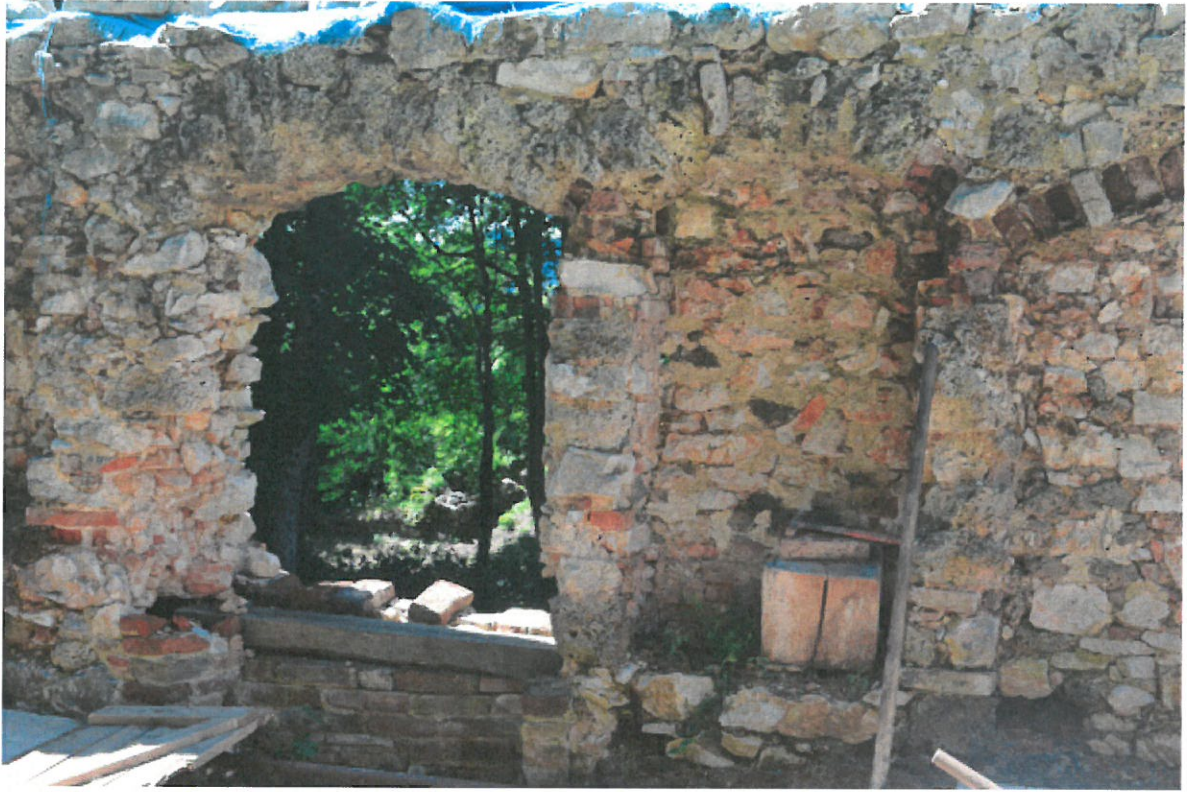
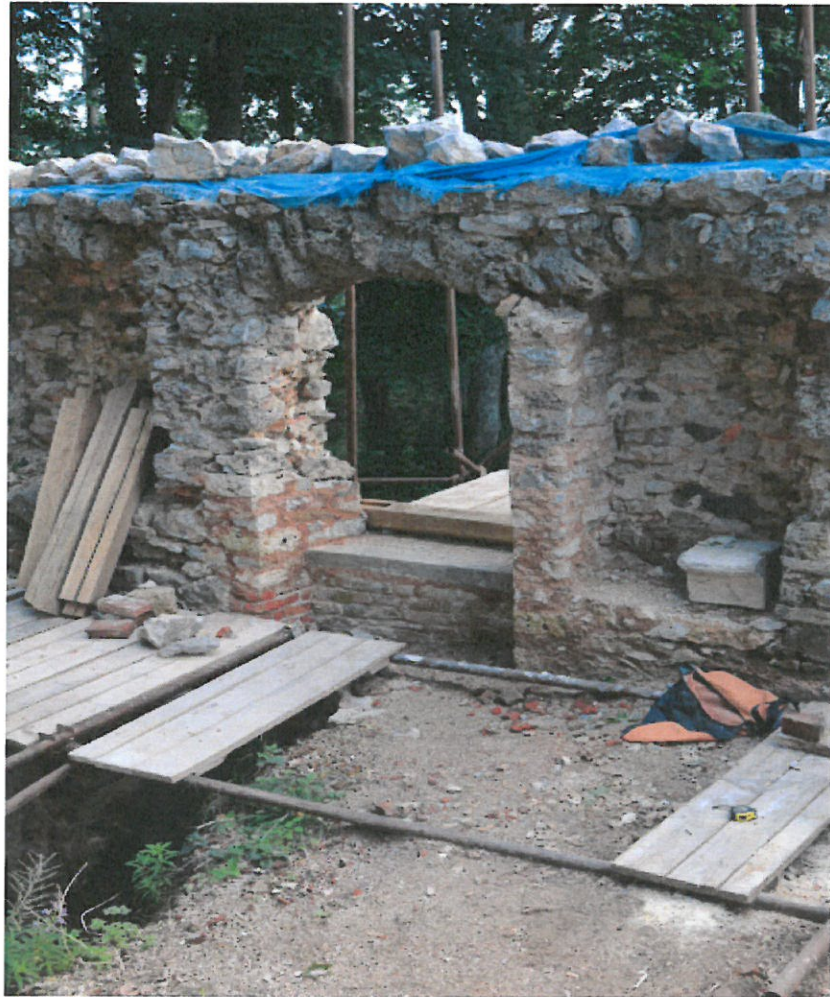
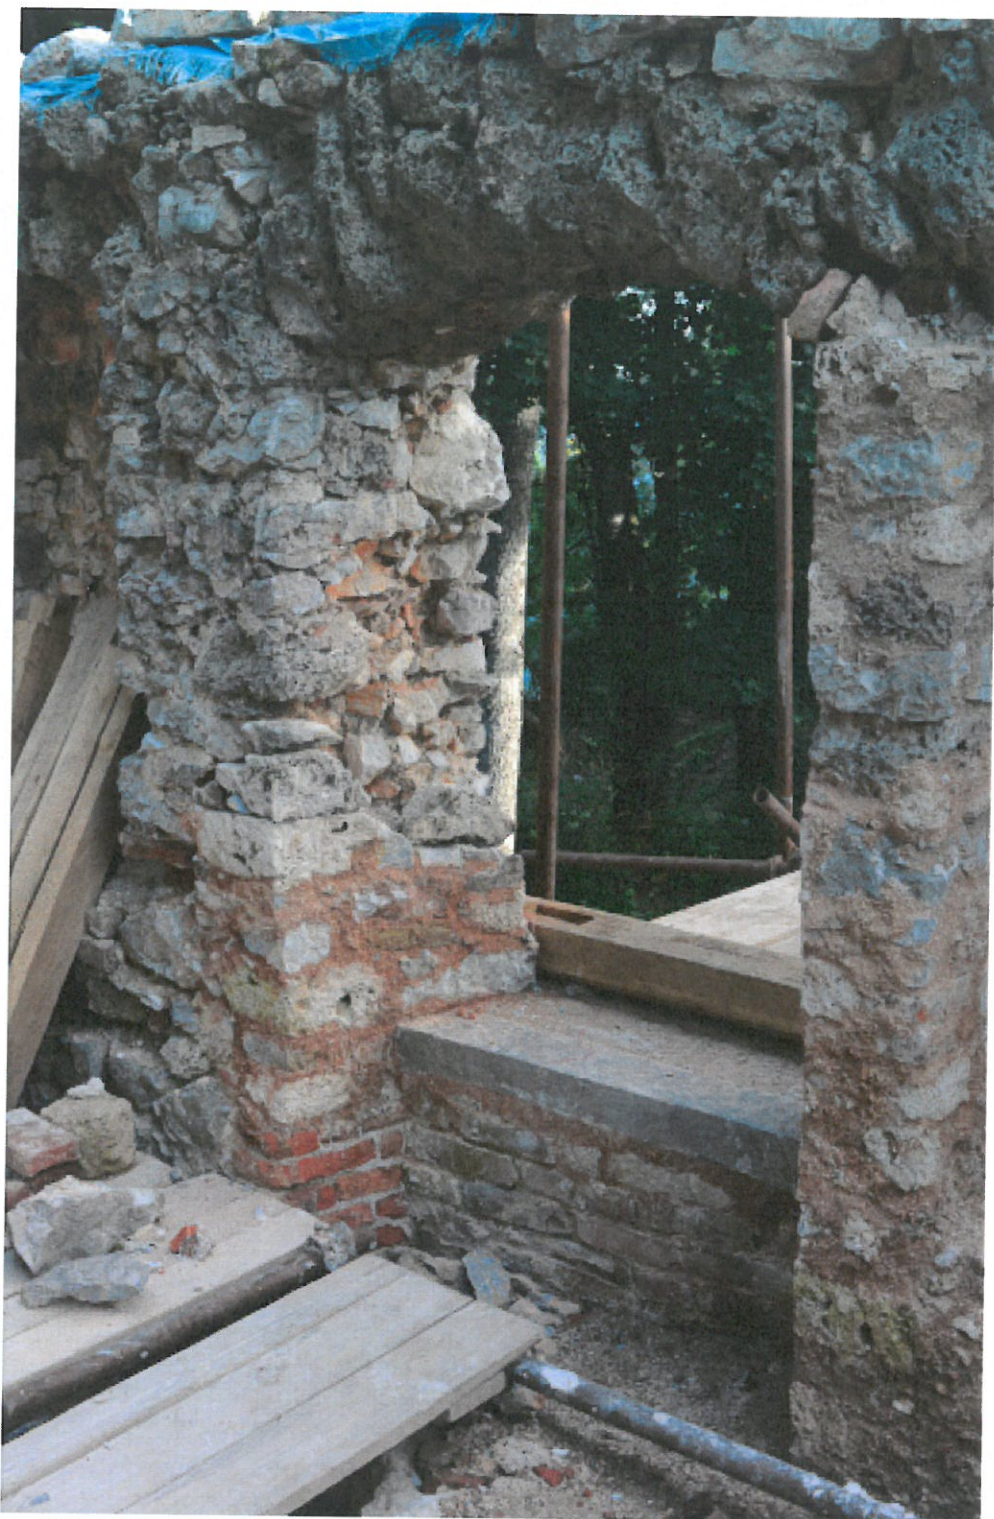
Na protifahlej stene poschodia boli narušené všetky špalety pôvodných ník a oblokov až tak, že hrozilo ich zrútenie. Preto sme realizovali ich vysprávky a doplnenie. Miestami išlo o doslova protézovanie.

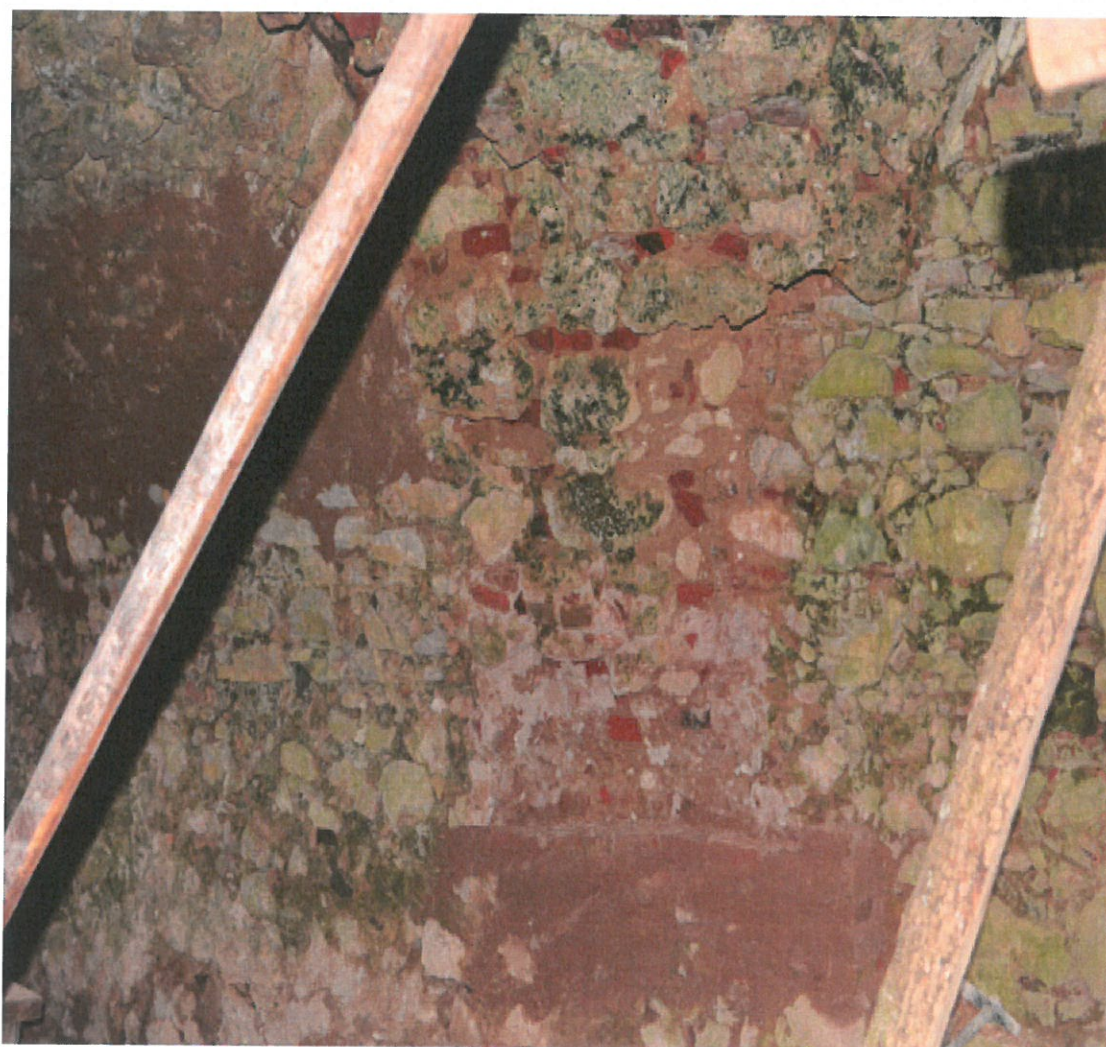
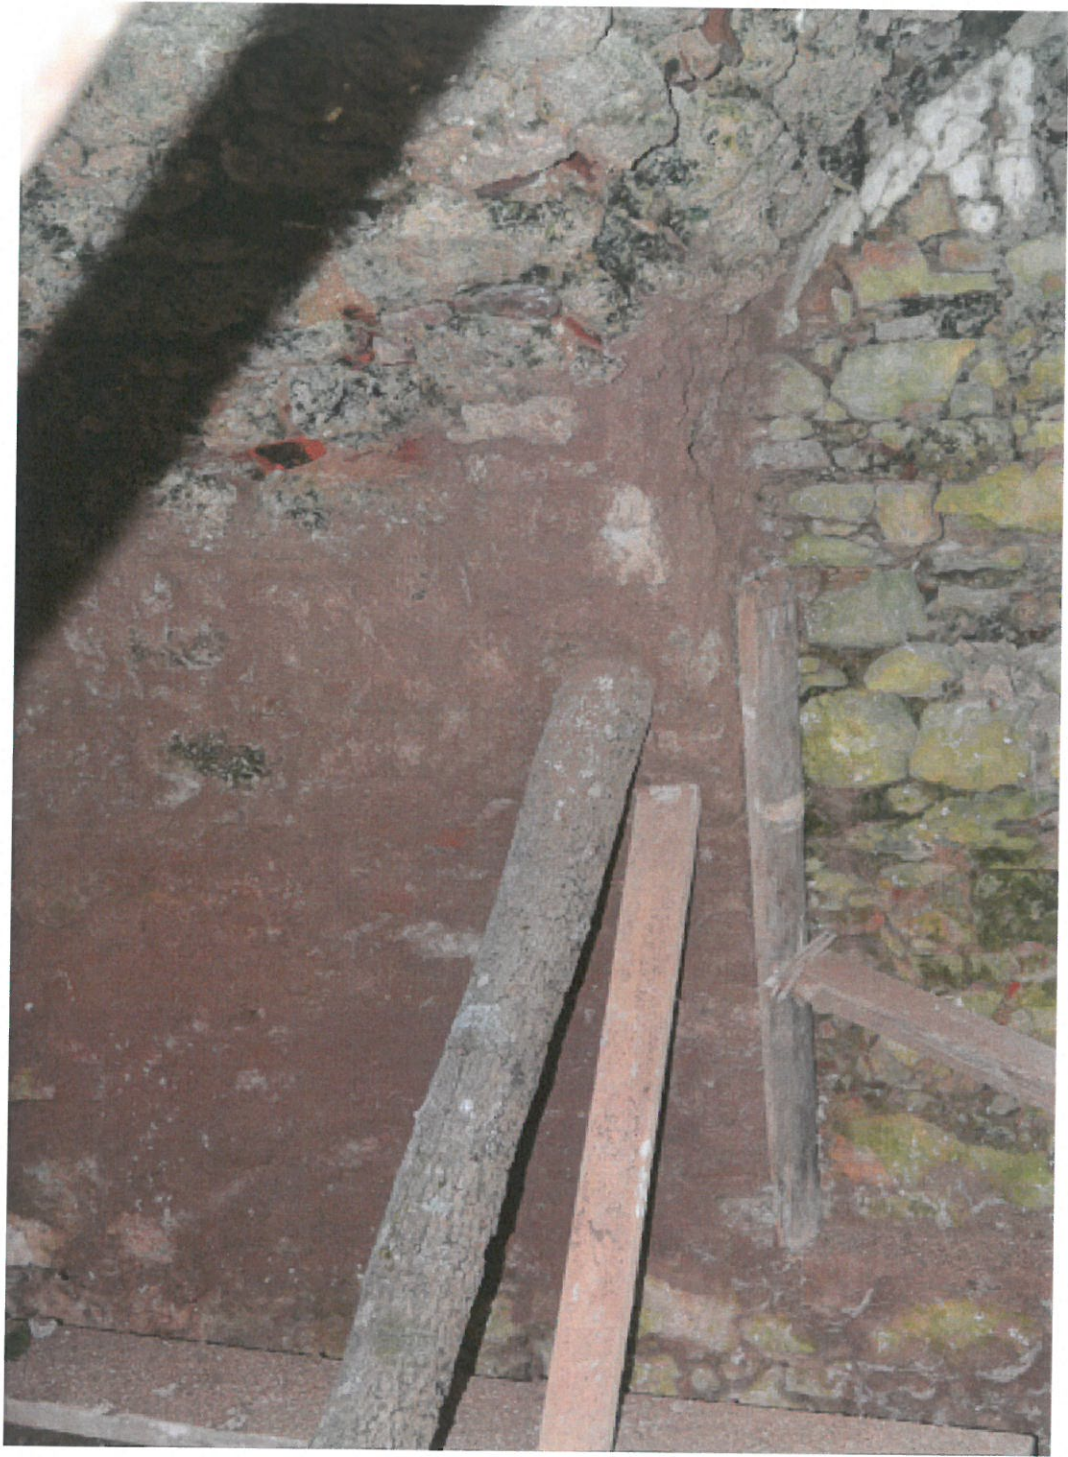
V spodnej časti stavby sa zachovalo torzo pôvodnej klenby s rohovou lunetovou výsečou, kde bolo podľa stôp na zachovanej omietke umiestnené keramické vykurovacie teleso. Spodná časť lunety bola úplne deštruovaná vlhkosťou a mrazom, preto hrozilo zrútenie celej staršej časti. Doplnili sme chýbajúce časti spodnej lunety a plošne vyklinovali prífahlé plochy. Stála vlhkosť pochádza z namokajúceho zásypu klenby, čo významne znižuje trvácnosť takýchto zásahov. Preto je viac menej nutné považovať ich za provizórne riešenie. Situáciu je možné v princípe trvalo vyriešiť len dvomi spôsobmi. Prvým by bolo odstránenie zásypu klenby, to by však znamenalo stratu pôvodných vrstiev podláh, ktoré v priereze zjavne obsahuje. Preto je nevhodné. Druhým a v tomto prípade jediným správnym riešením je zastrešenie objektu a pomalé vysušenie. Tým by sa zabezpečilo, že vápenná malta stihne vyzrieť a mráz ju viac neporuší.

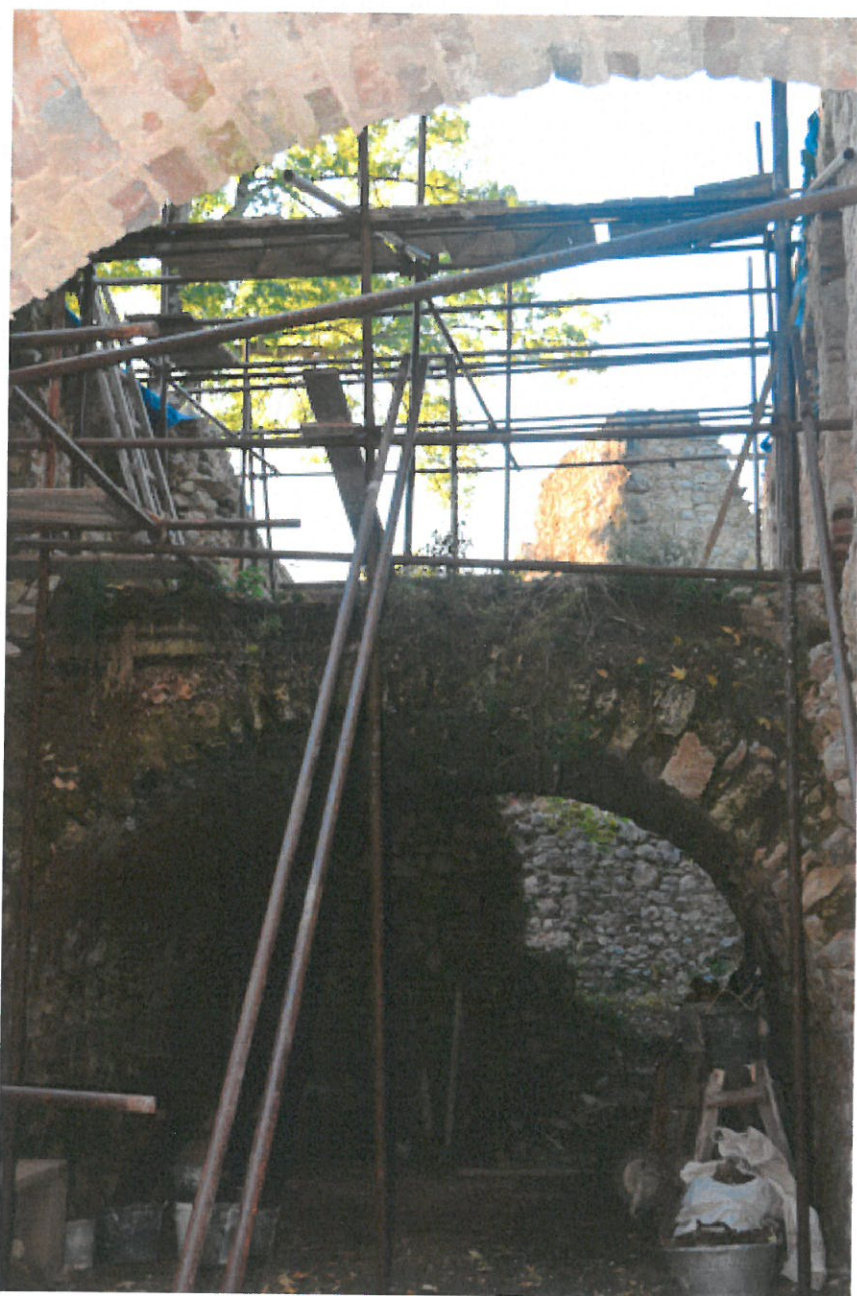
Na záver bol objekt provizórne prekrytý pultovou strechou z lešenia.

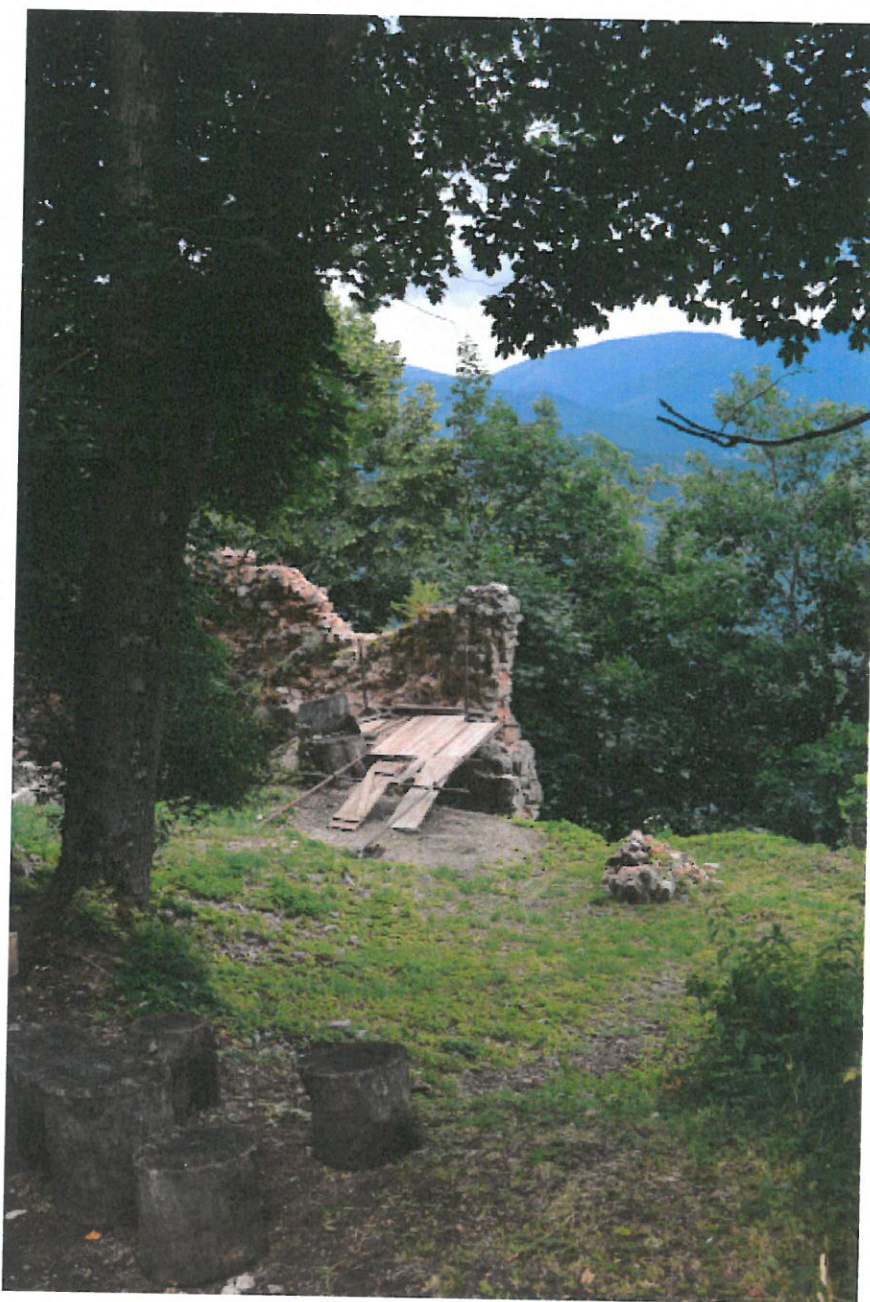
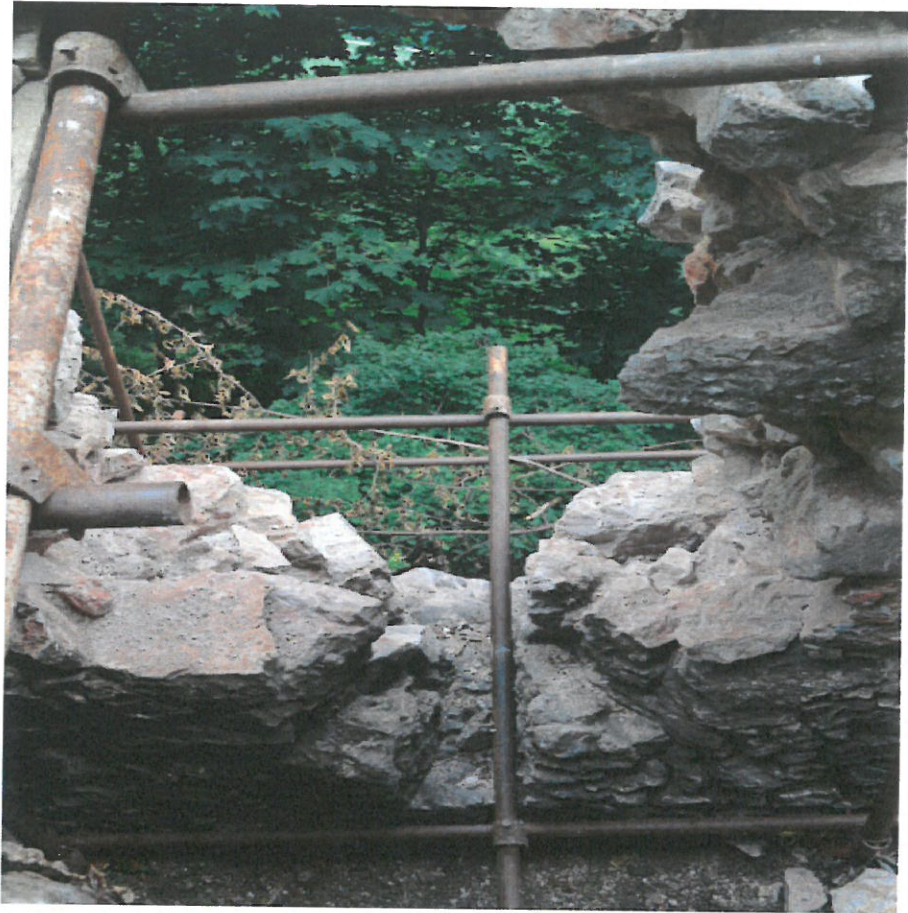
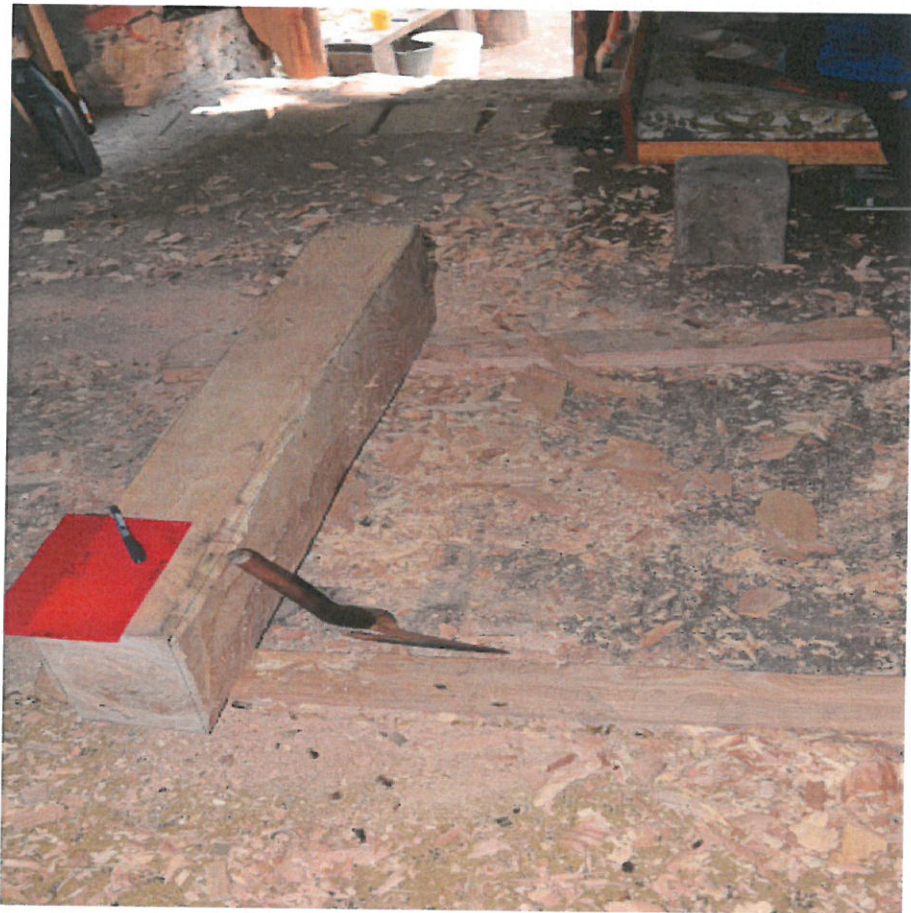
Ďalšie práce sa realizovali len ako príprava konzervácie staticky ohrozenej časti hradu v blízkosti Bašových dverí. Na pravej strane zvnútra Bašových dverí je veľký výpadok muriva. Ten vznikol v miestach strieľne narušenej koreňmi veľkého stromu (lipa –toho času už spílená) spolu s pôsobením vody. V spodnej časti sa zachovalo rekonštruovateľné torzo tejto strieľne. Ma dve vývojové fázy, viditeľné aj na fotodokumentácii. Jej preklad tvorili celkovo štyri kusy ťažkých drevných trámov, tie sa dajú rozpoznať v odtlačkoch v malte. Preto boli tesárskym spôsobom vyhotovené zodpovedajúce trámy pre prípadnú rekonštrukciu.

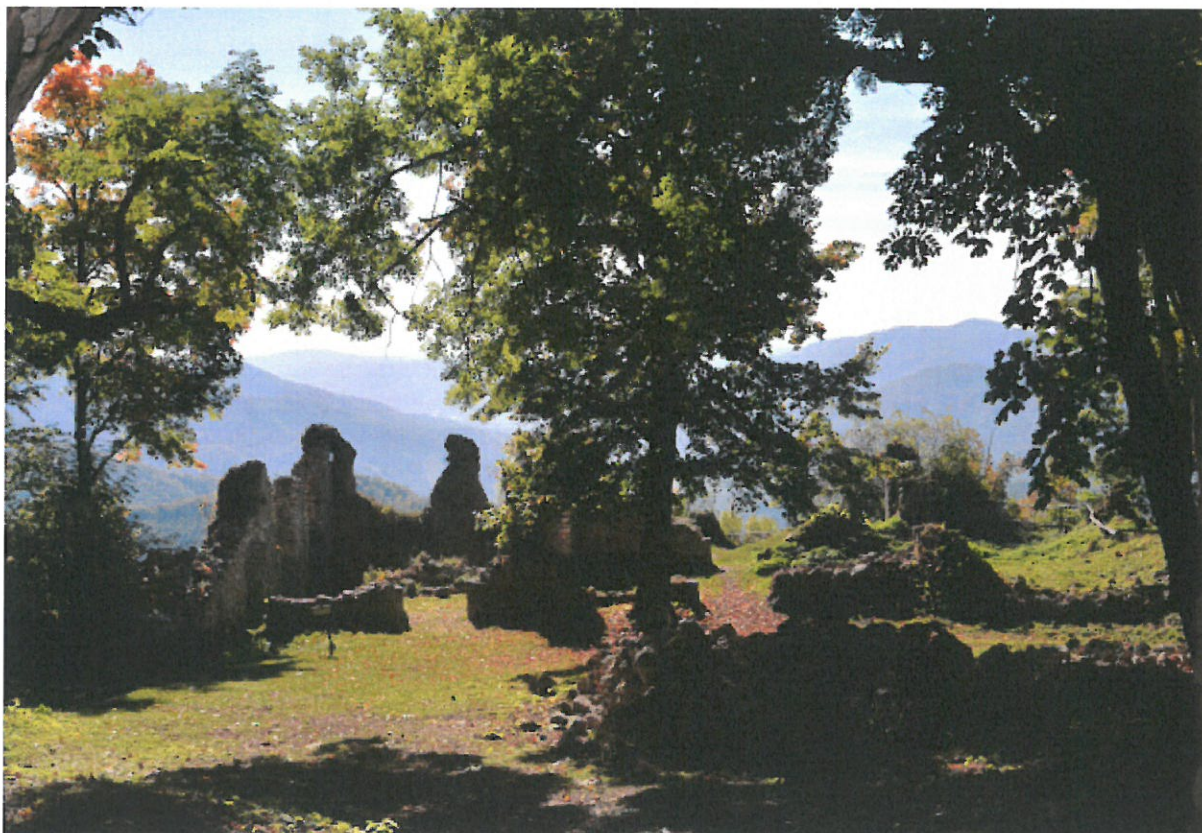
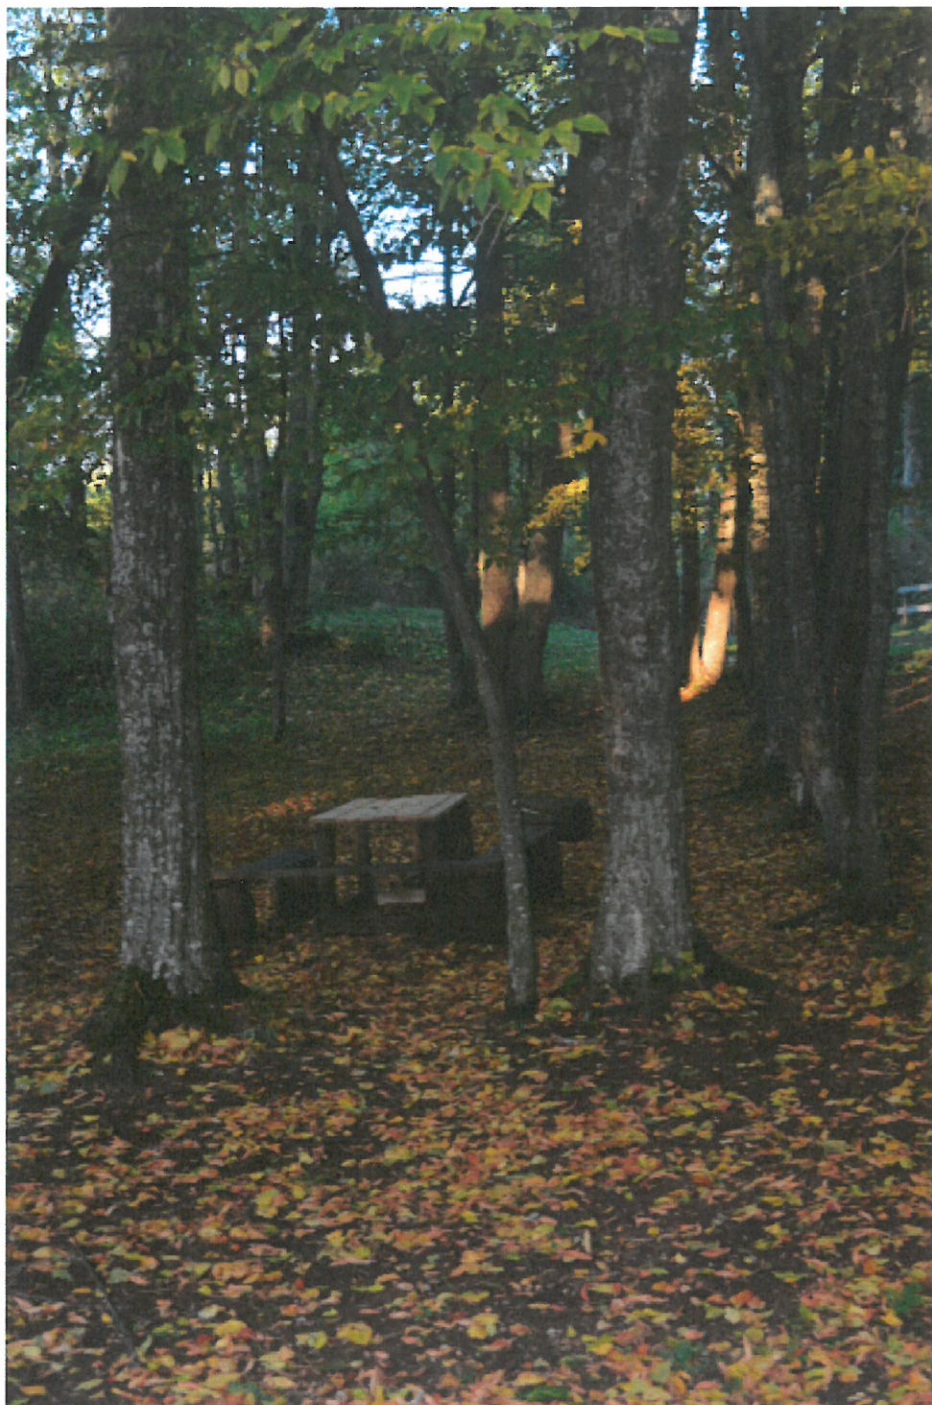
Údržba areálu

Aj v tomto roku údržba tvorila veľkú časť prác. Areál je rozsiahly, cca 3.8 ha. Predovšetkým ide o kosenie a hrabanie dvakrát za sezónu, oprava lavičiek, stolíkov a zábradlí, prerezávka náletových drevín po konzultácii so správou NP Muránska planina.
